# EGEHID

# ESTUDIO GEOFISICO Y GEOTECNICO DERRUMBES MARGEN IZQUIERDA PRESA PINALITO

Preparado por. Geofitec, SRL

INFORME FINAL,

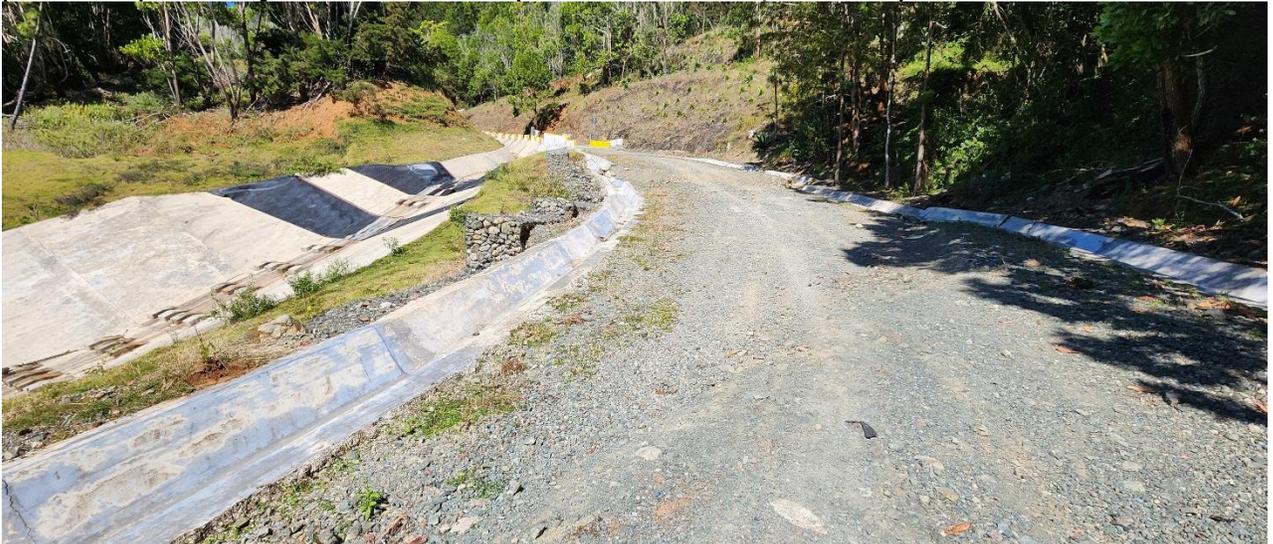
La carretera de acceso hasta la corona de la presa de Pinalito también está rota y desplazada verticalmente por fallas en el suelo deslizante, generando un hundimiento cerca del punto definido por las coordenadas 0328750mE/2092650mN, cerca del cabezal de la canaleta No.1, por lo que el agrietamiento y el hundimiento se han extendido hacia el cabezal de la canaleta No.1, dañándola, por lo que le fue colocada una membrana geotextil para impedir que el agua pluvial penetre al subsuelo a través de las grietas de la canaleta, lo que sugiere que el problema del deslizamiento no está solamente en la masa de suelo de la margen izquierda del lago de la presa, sino que también se extiende hasta al pie del talud ubicado al norte, por lo que la intervención para solución ha de ir mucho más allá de la margen izquierda, e incluir una intervención en ese tramo de la carretera de acceso, y quizás en el talud elevado localizado al norte de la carretera. En ese tramo de la carretera fueron ejecutadas dos líneas de resistividad eléctrica ERT: interior 5 y exterior 6, y muestran saturación en su extremo final, lo que indica que hay aguas subterráneas que penetran por debajo de la carretera y saturan el suelo, contribuyendo al deslizamiento.

Vista del importante hundimiento de la carretera de acceso a la corona de la presa de Pinalito.

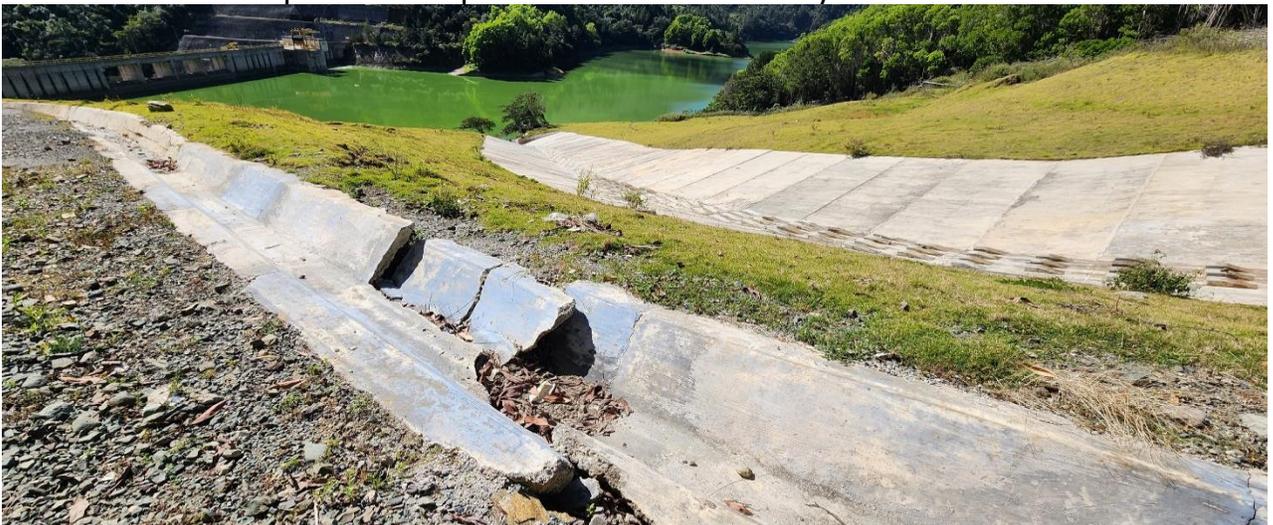
Arriba rotura de la canaleta de drenaje por el deslizamiento de la masa de suelo.

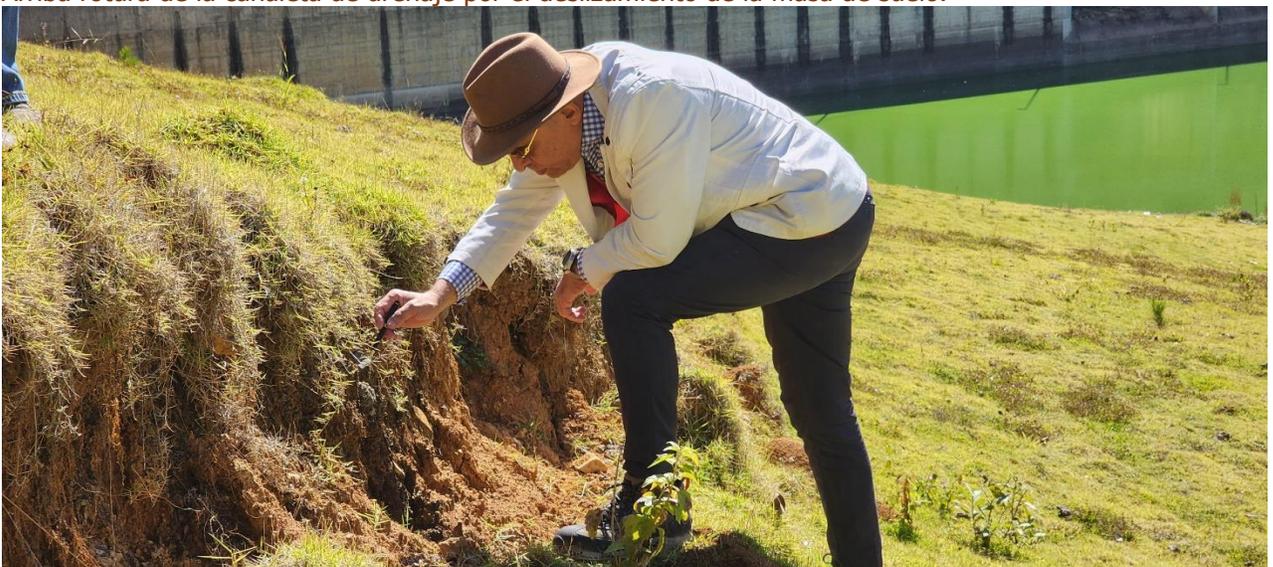
Las principales fallas de suelos están localizadas entre las canaletas 1 y 2, y se extienden pendiente abajo, desde la carretera hacia el lago de la presa, dejando un escalón importante en la falla de suelo, con salto superior a 1 metro, lo que evidencia que los deslizamientos están activos, principalmente en días de lluvias, y con posterioridad a las lluvias, y que la solución anteriormente aplicada, consistente en canaletas de drenajes superficiales y un solo talud pendiente abajo, no surtió los efectos estabilizadores esperados, ya que estas canaletas han aumentado el peso de la masa de suelo, pero el corte inclinado del terreno, con un solo talud, sin escalones estabilizadores, también ha contribuido a los deslizamientos actuales, por lo que la nueva solución de estabilización debe ser distinta, utilizando 5 drenes franceses de 1.5 m de ancho y 6 m de profundidad, ubicados dentro de la masa de suelo deslizante y que se extiendan hasta el borde del lago de la presa, utilizando una pantalla de pilotes secantes de 0.6 m de diámetro y 15 m de profundidad, construidos entre la canaleta No.1 y la canaleta No.2, cerca del paralelo 2092550mN, desde el meridiano 0328715mE hasta el meridiano 03287578mE, y retaludando todo el perímetro superior con taludes 2H:1V y bermas de 3 metros de ancho.

Escalón con desplazamiento vertical superior a 1 metro, fruto de una falla de suelo por deslizamientos activos

4-Colocar una pantalla de pilotes secantes de anclaje, vaciados in situ, inmediatamente aguas abajo del contacto entre la grieta de suelo y la canaleta 2, pilotes de 0.6 m de diámetro y 15 m de profundidad, ubicados entre la canaleta No.1 y la canaleta No.2, cerca del paralelo 2092550mN, desde el meridiano 0328715mE hasta el meridiano 03287578mE.

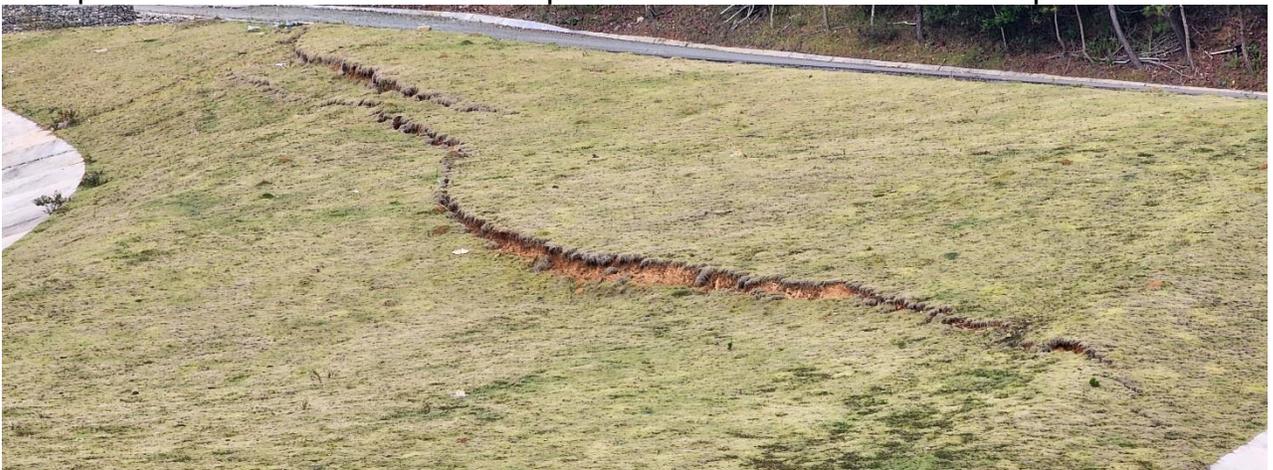
Vista del principal plano de falla de suelo localizado entre la canaleta 1 y la canaleta 2.

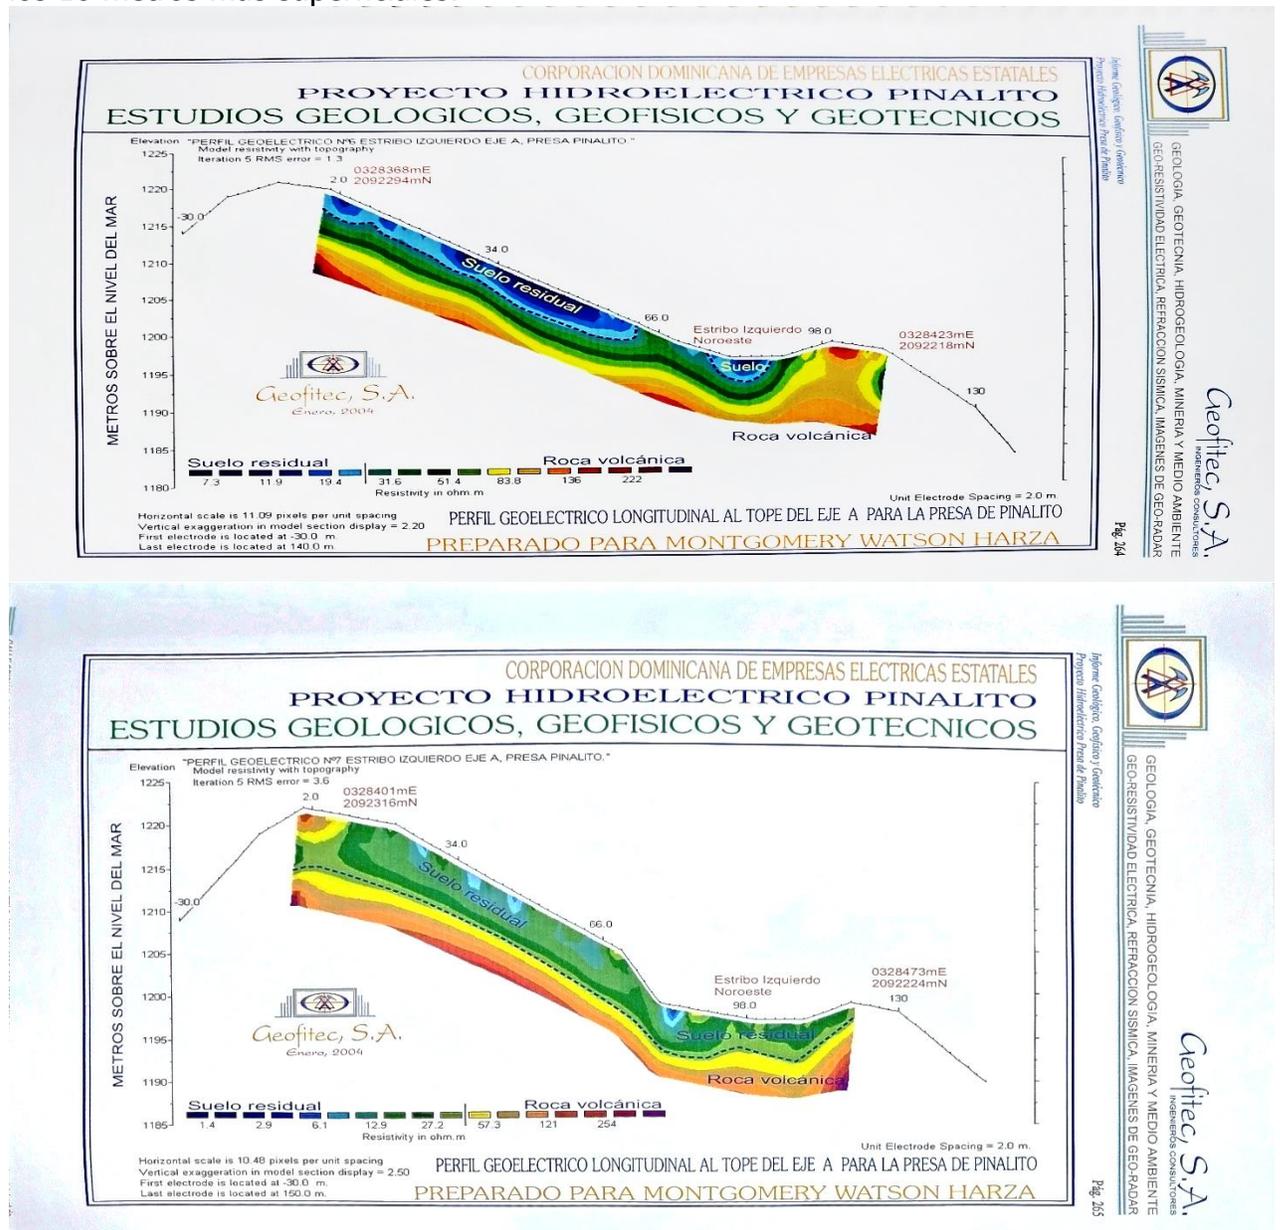
Estos perfiles geoelectricos ejecutados por Geofitec en el año 2004, muestran la cobertura de suelo en el estribo izquierdo del sitio para la presa de Pinalito, cobertura que debió ser taludada adecuadamente.

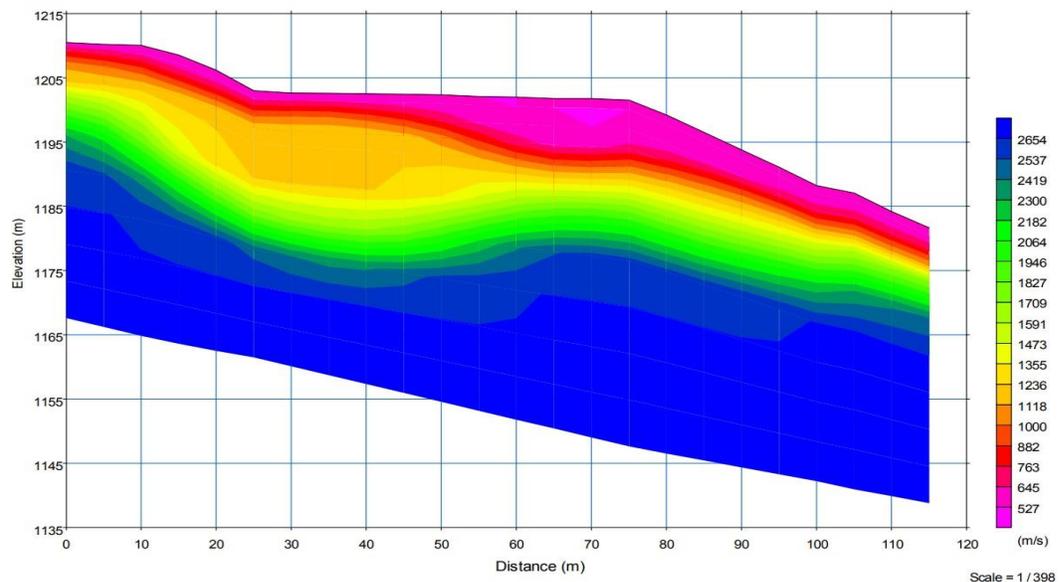
Figura 12-3. Modelo Tomográfico de Velocidad

Los resultados obtenidos a partir de los estudios geofísicos mediante refracción sísmica sugieren que en el tendido TS6 hay un plano de falla de suelo, en  $X=20$ , que facilita el deslizamiento en su horizonte superficial, sin embargo, ese resultado no luce que haya sido tomado en cuenta al elaborar las recomendaciones para la estabilización, como tampoco luce que se haya tomado en cuenta el perfil geológico que une a los sondeos S1, S4, S6, S5 y S7, ejecutado en sentido sureste-noroeste, donde las caídas de los valores de los ensayos de penetración estándar entre los 5 y los 12 metros de profundidad sugieren una zona de falla que debe ser estabilizada.

Imagen tomográfica obtenida mediante refracción sísmica, la que sugiere un plano de falla en  $X=20$ m.

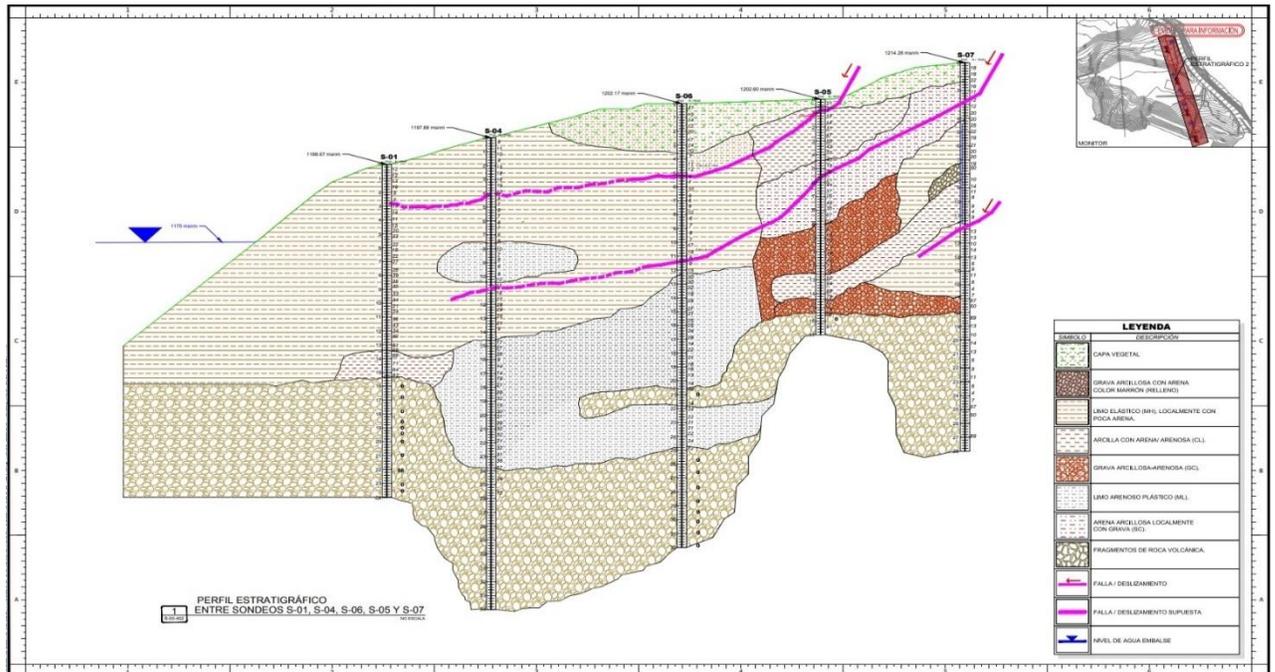
Perfil geológico desde S1 hasta S7 mostrando que entre 5m y 12m profundidad hay fallas de deslizamientos.

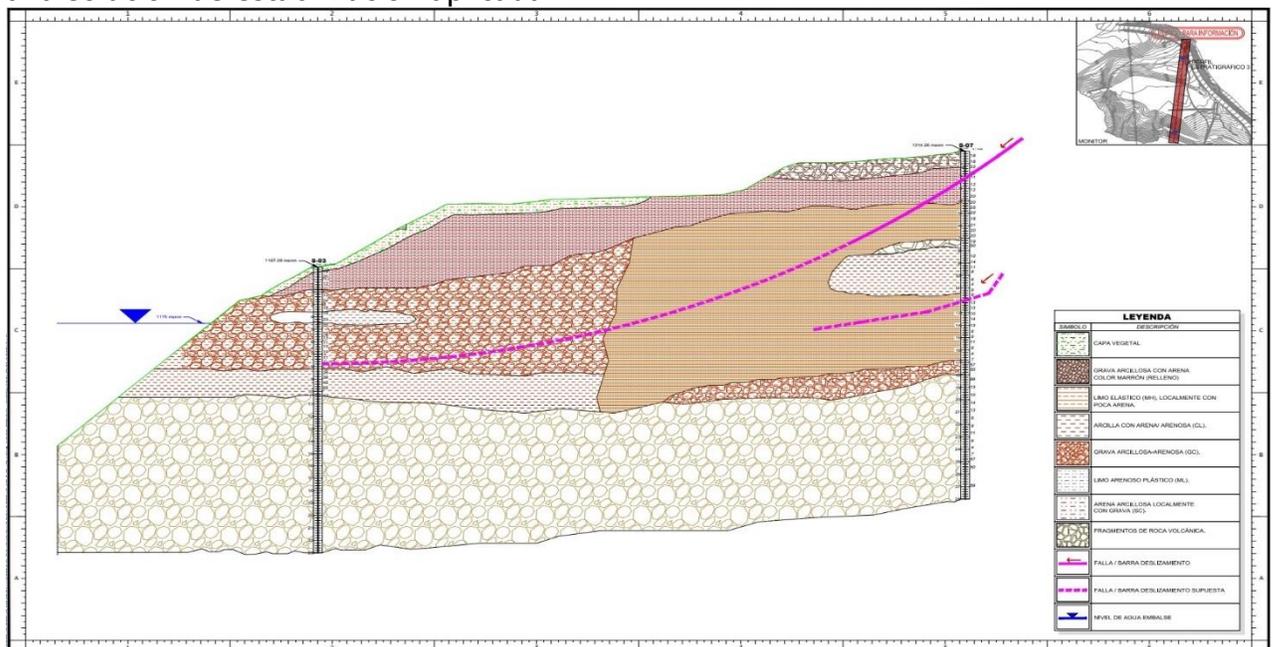
De igual modo, el perfil geológico que une a los sondeos S3 y S7, ejecutado en sentido sur-norte, también muestra caídas de los valores de los ensayos de penetración estándar entre los 4 y los 10 metros de profundidad, lo que sugiere una zona de falla que debe ser estabilizada, coincidiendo con el perfil que une a S1 con S7 y coincidiendo con la tomografía de refracción sísmica del tendido TS6, pero esos resultados tampoco fueron incorporados a la solución de estabilización aplicada.

Perfil geológico desde S3 hasta S7 mostrando que entre 5m y 12m profundidad hay fallas de deslizamientos.

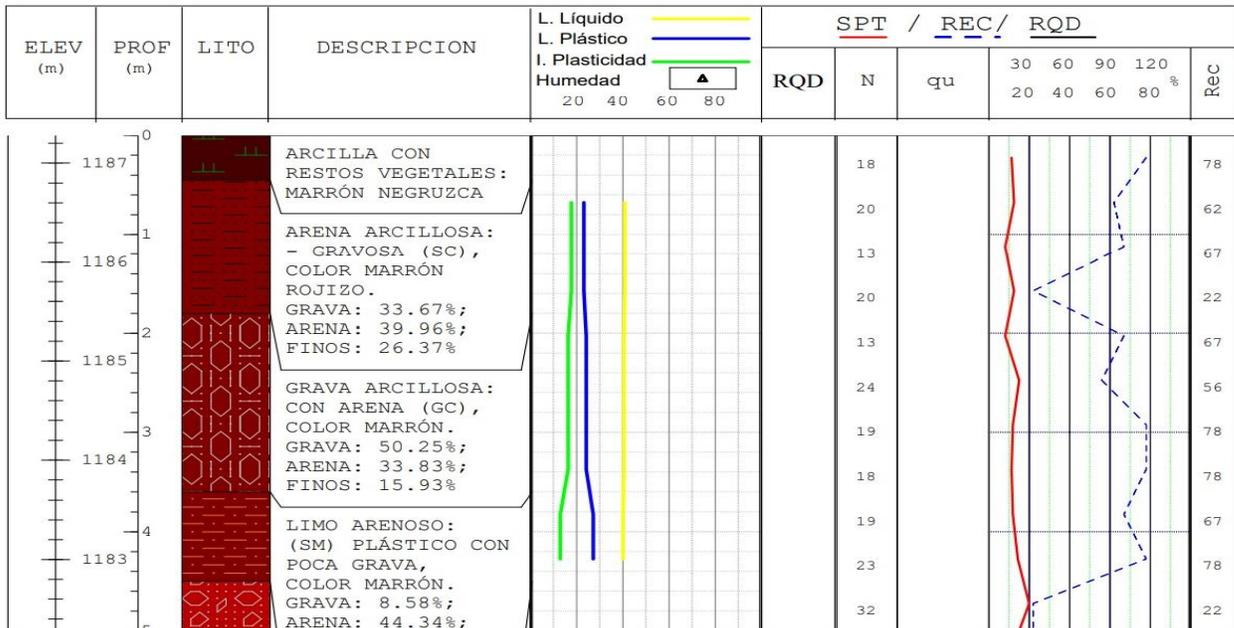
Registro del sondeo S3, cuyos resultados en los ensayos de penetración estándar no muestran falla de suelo.

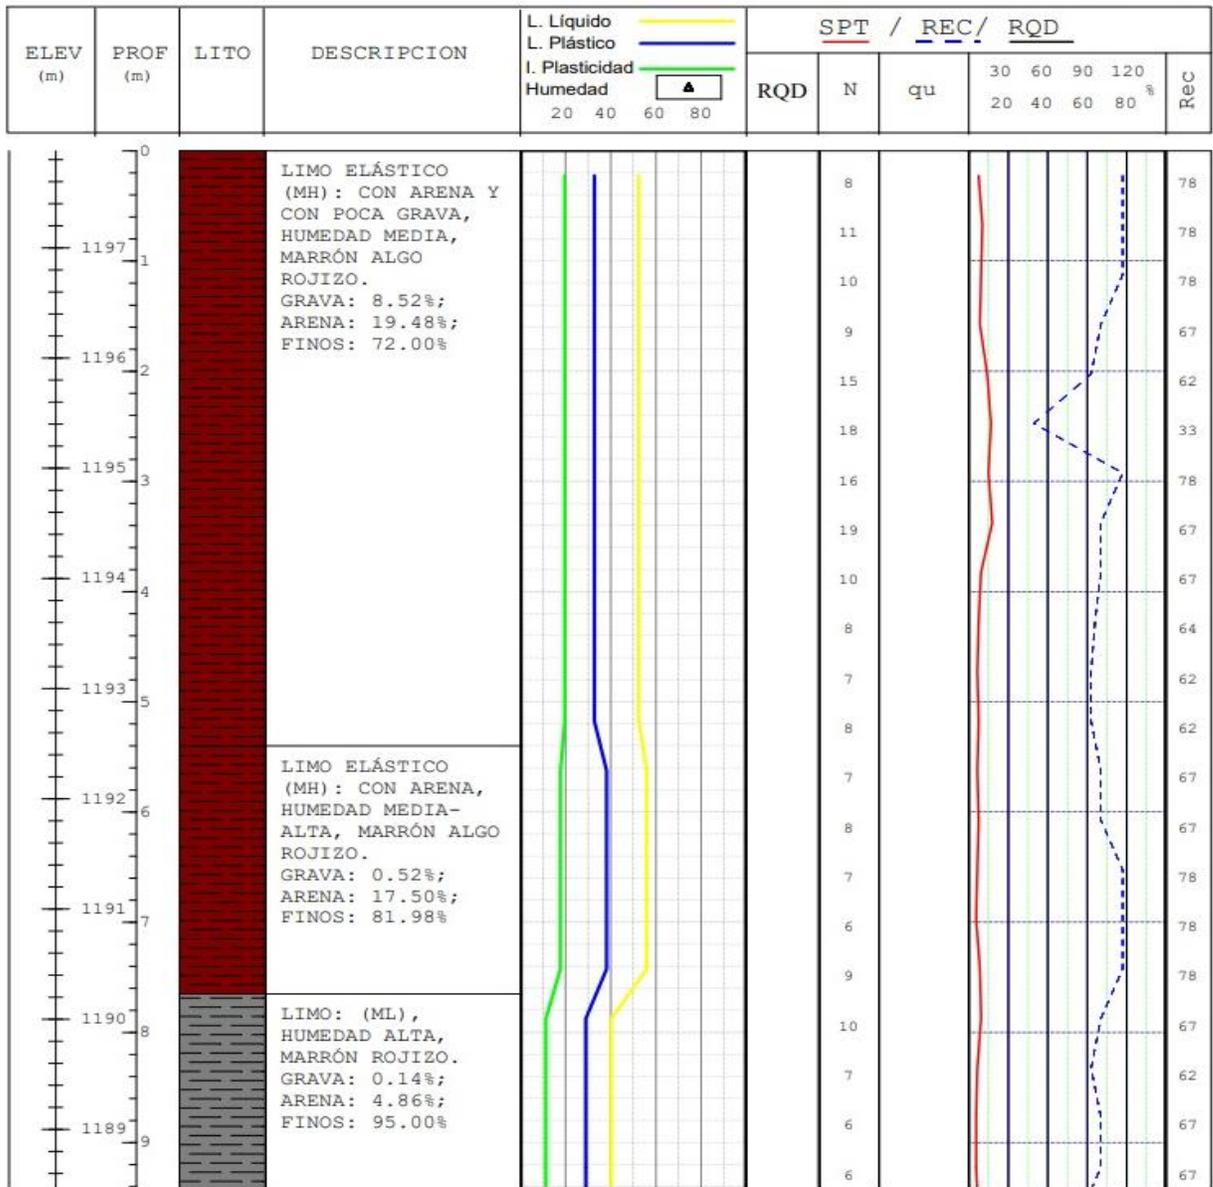
Registro del sondeo S4, cuyos resultados en ensayos penetración muestran falla entre 4 y 10m profundidad.

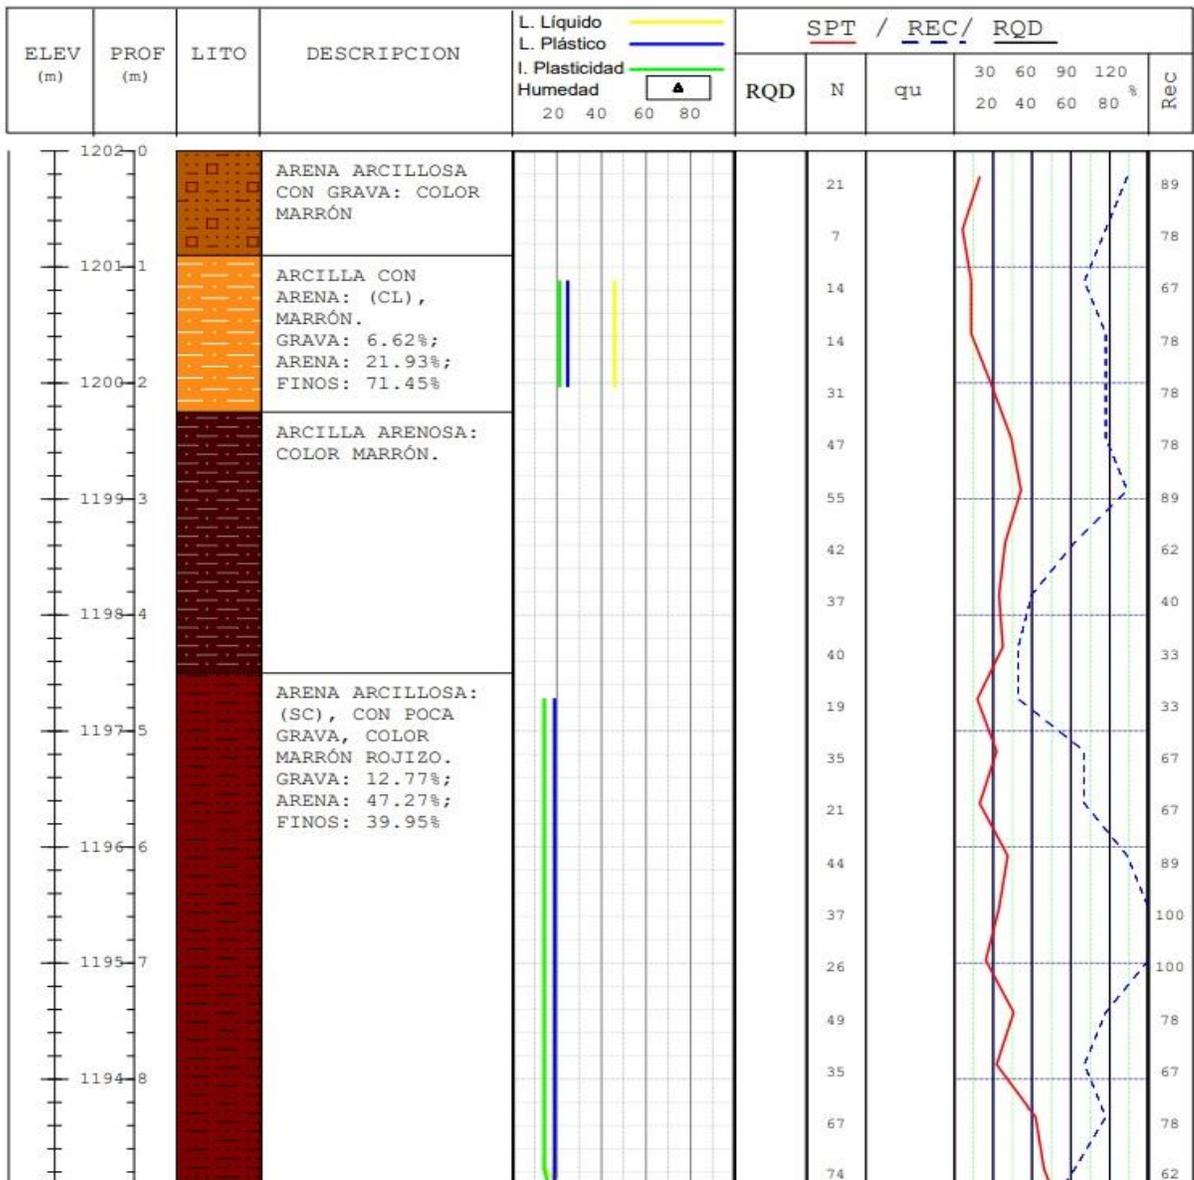
Registro del sondeo S5, cuyos resultados en los ensayos de penetración estándar no muestran falla profunda.

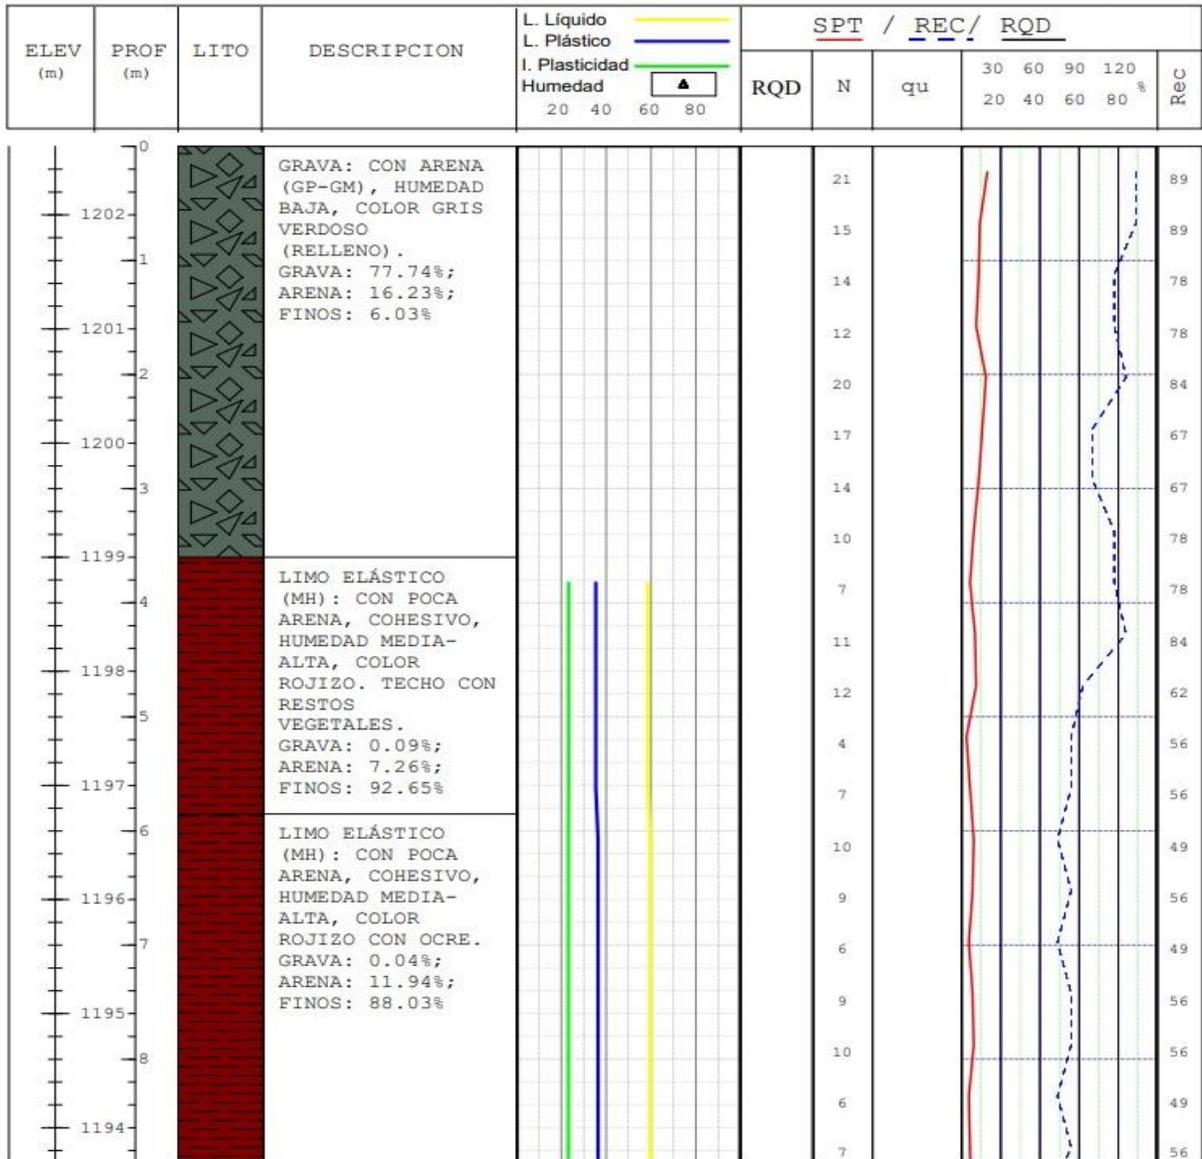
Registro del sondeo S6, cuyos resultados en ensayos penetración muestran falla entre 5 y 11m profundidad.

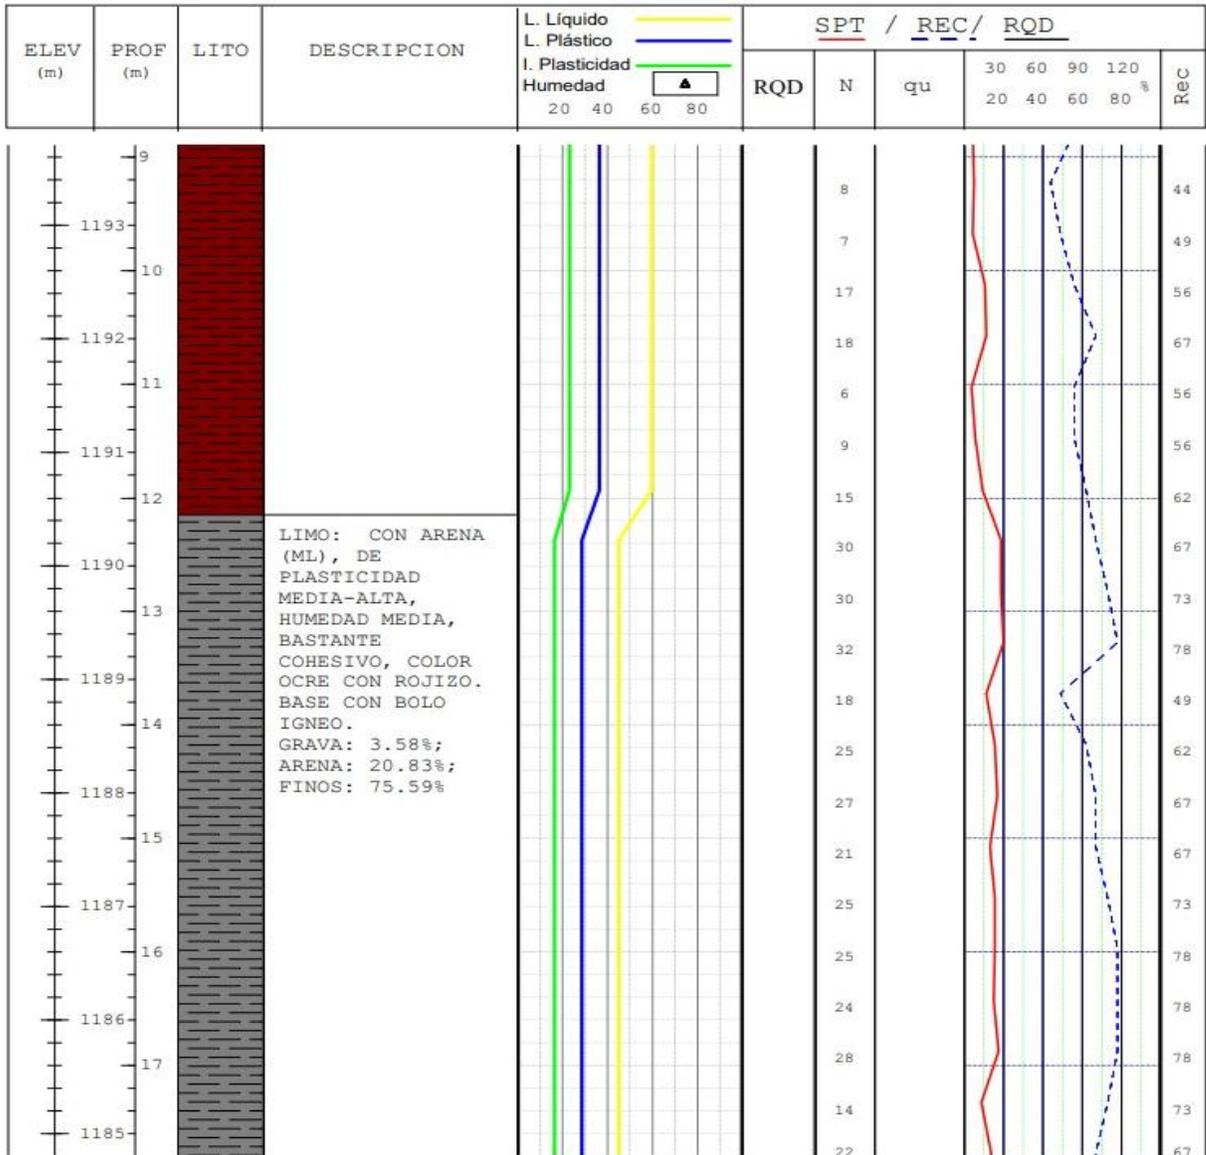
Registro del sondeo S6, cuyos resultados en ensayos penetración muestran falla entre 5 y 11m profundidad.

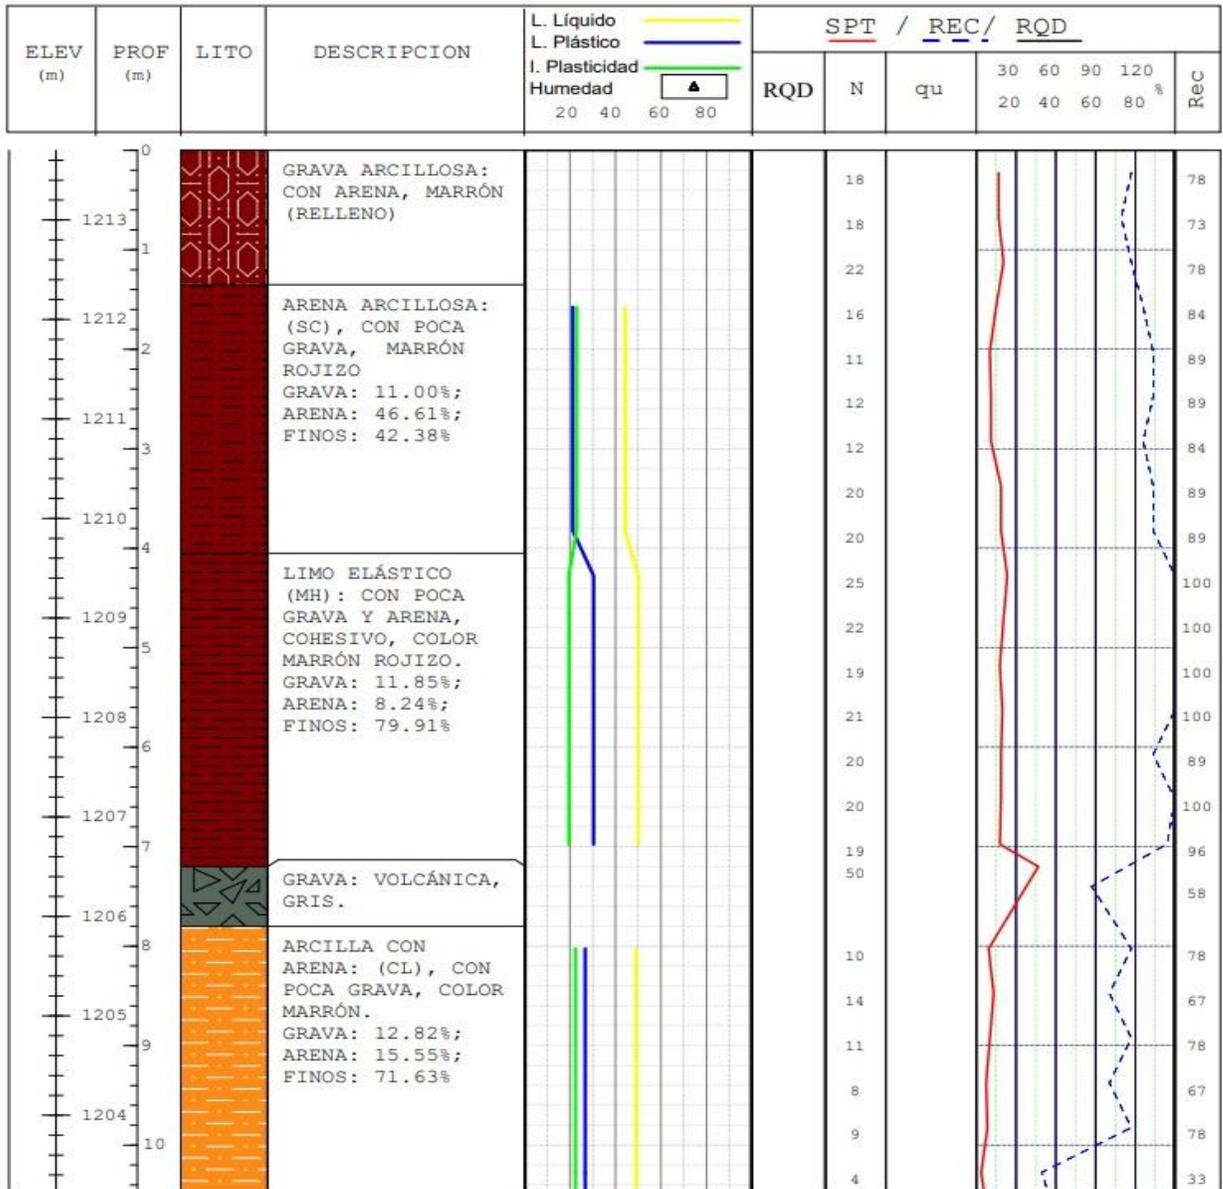
Registro del sondeo S7, cuyos resultados en ensayos penetración muestran falla entre 9 y 10m profundidad.

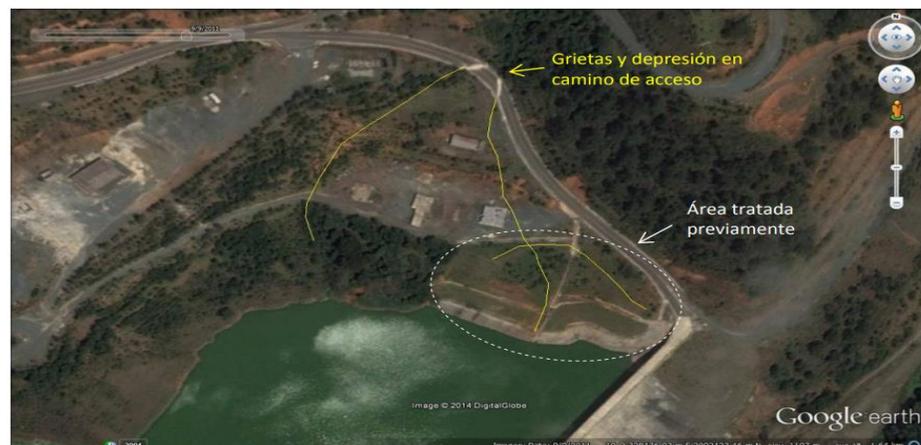
La figura 3 muestra la zona de inestabilidad en imagen Google Earth en donde se han marcado en amarillo las grietas actuales detectadas durante el levantamiento de campo. La figura 4 muestra dicho levantamiento realizado a propósito de este estudio de investigación.

Figura 3. Ubicación de grietas mayores sobre imagen Google Earth (2011). Nótese las grietas y depresión en el camino de acceso

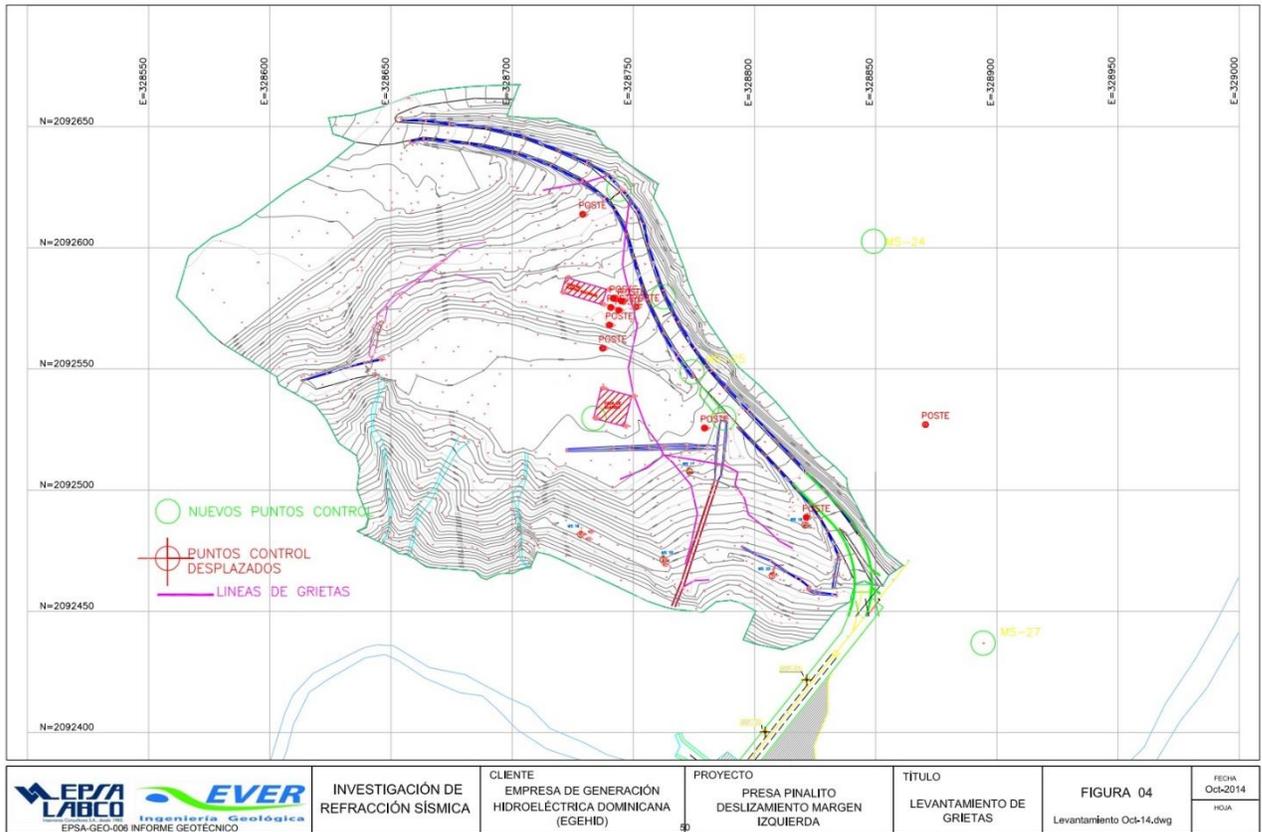
Arriba mapa de grietas levantadas en el 2014 por Ever para Epsa Labco, y abajo foto de una de las grietas presentes en la carretera de acceso a la presa de Pinalito, las que son producidas por deslizamientos.

Zona de falla corta la carretera hacia el extremo Norte en dirección N-S, con un salto de falla de unos 40-50 cm.

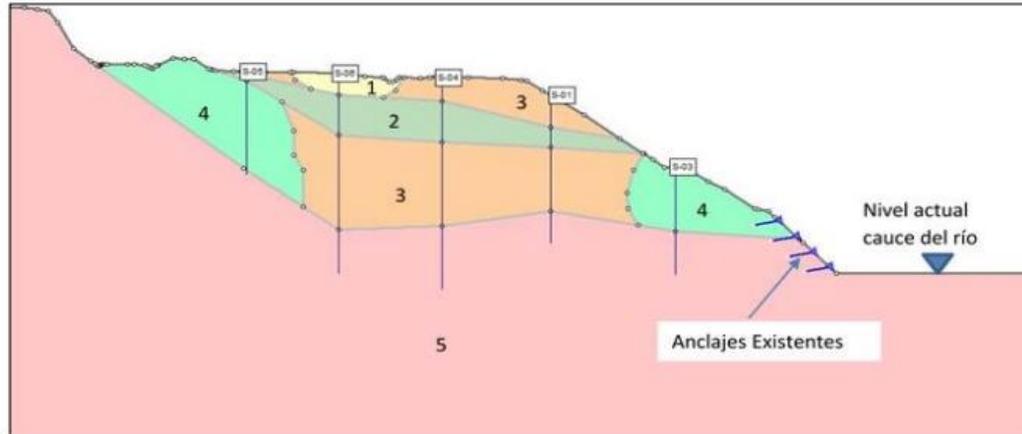
Esquema del perfil estratigráfico del eje del deslizamiento.
