**INFORME DE SEGUIMIENTO DE LOS PROGRAMAS Y  
PROYECTOS**

**DIRECCION DE MANTENIMIENTO Y REHABILITACION  
DE OBRAS CIVILES.**

**NOVIEMBRE 2017.**

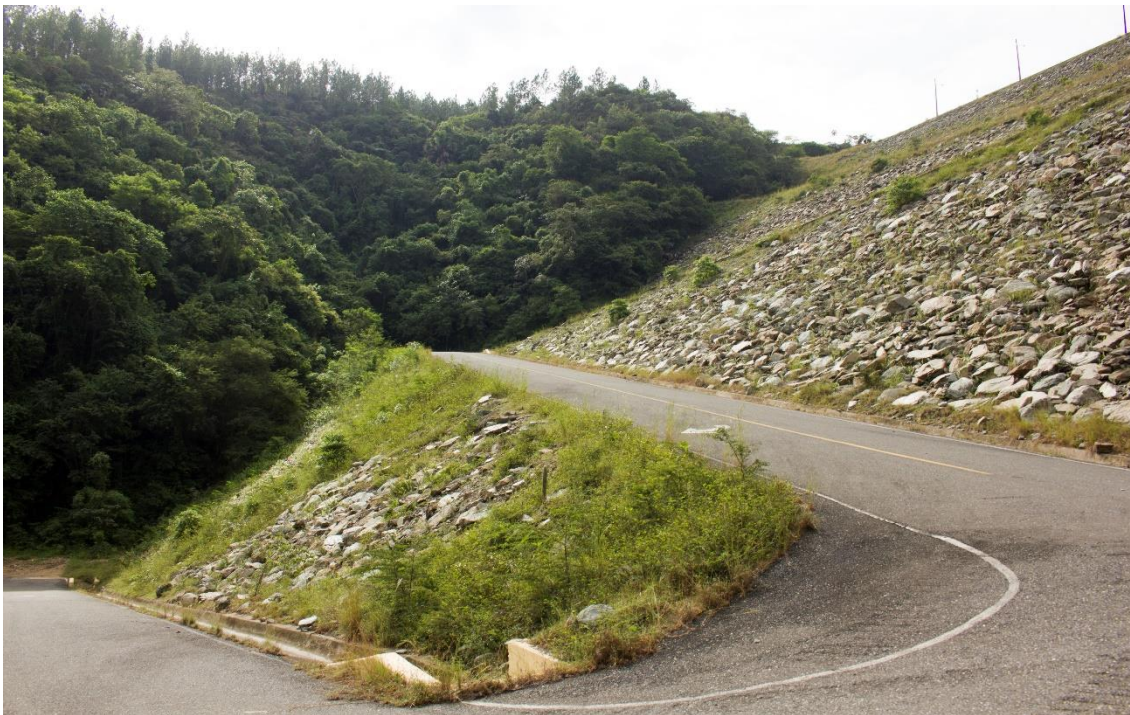
FOTO NO.1. SE OBSERVA ARBUSTO AGUAS DEBAJO DE LA PRESA DE MONCIÓN.

| TIERRA | SI | NO | COMENTARIO |
|---|---|---|---|
| Arbusto en el Espaldón | X | | Hay que cortar los arbusto |

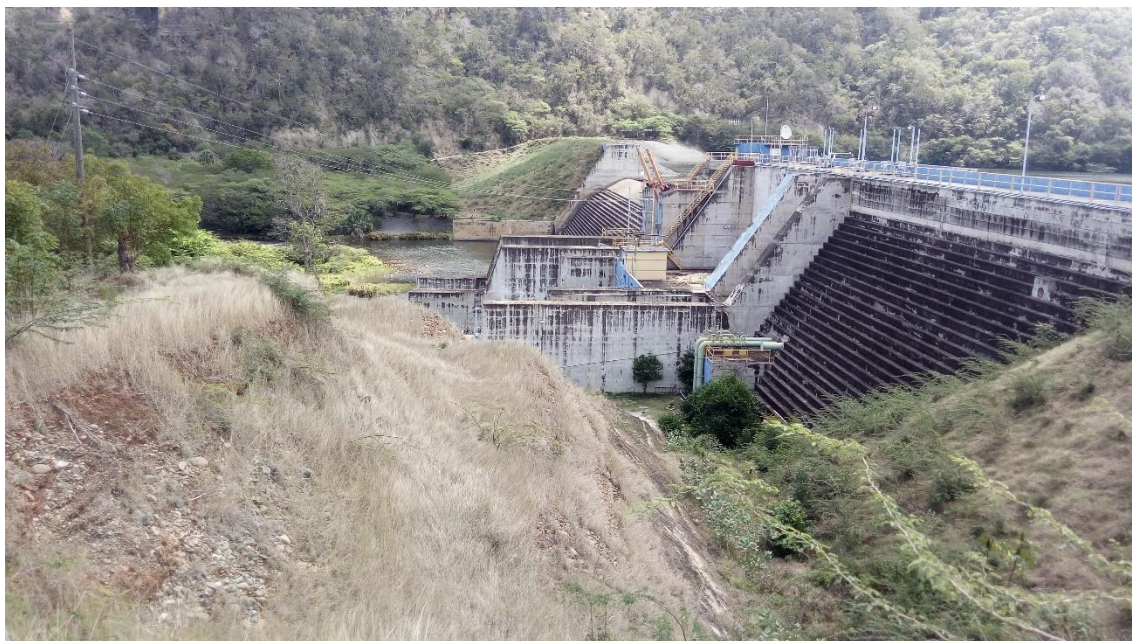
Foto #2. CONTRAEMBALSE DE MONCION. Vista Aguas Abajo de la Presa

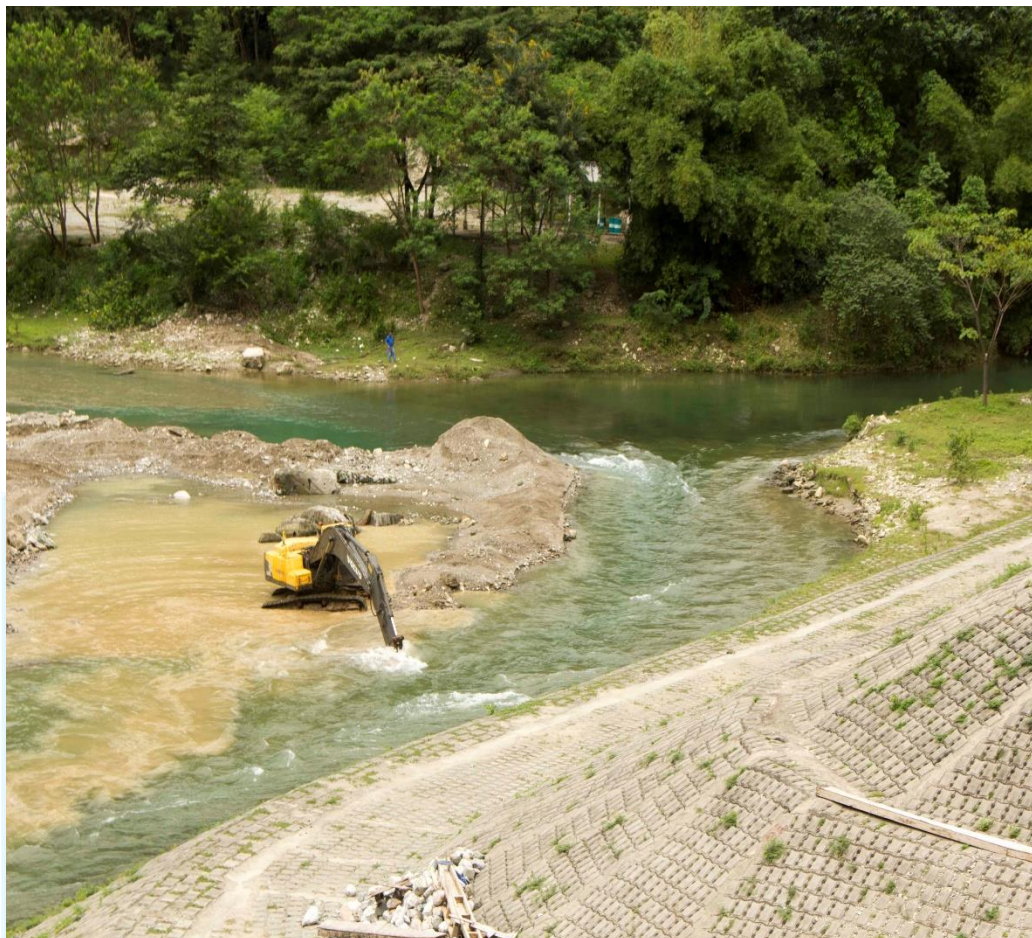
AGUACATE: Inicio de los trabajos de encauzamiento del río Nizao.

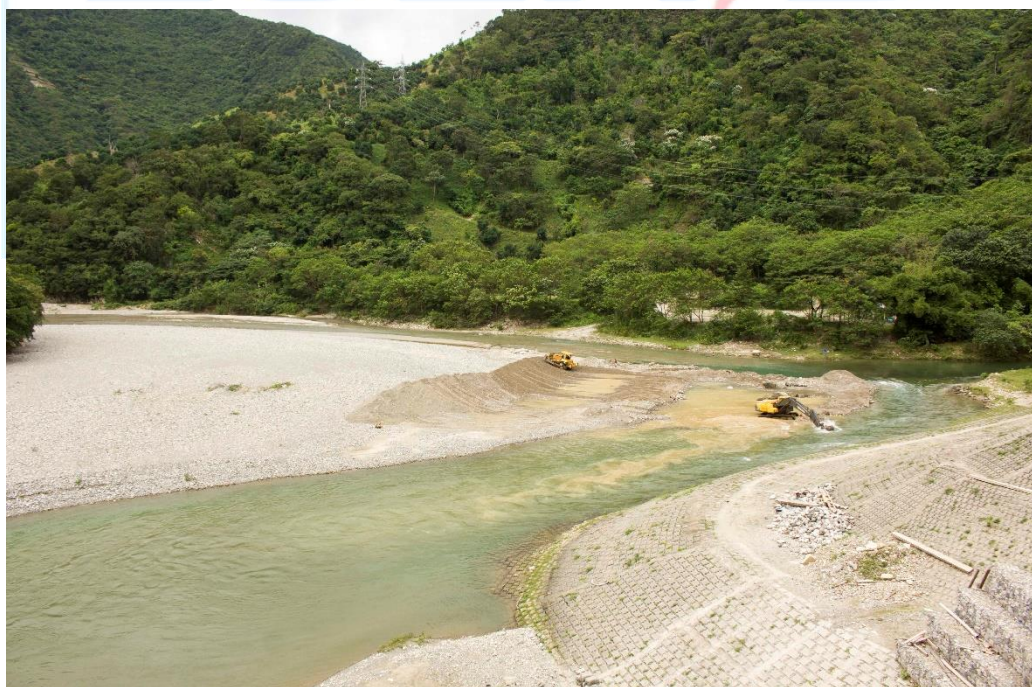
AGUACATE; Vista general de los trabajos de encauzamiento.

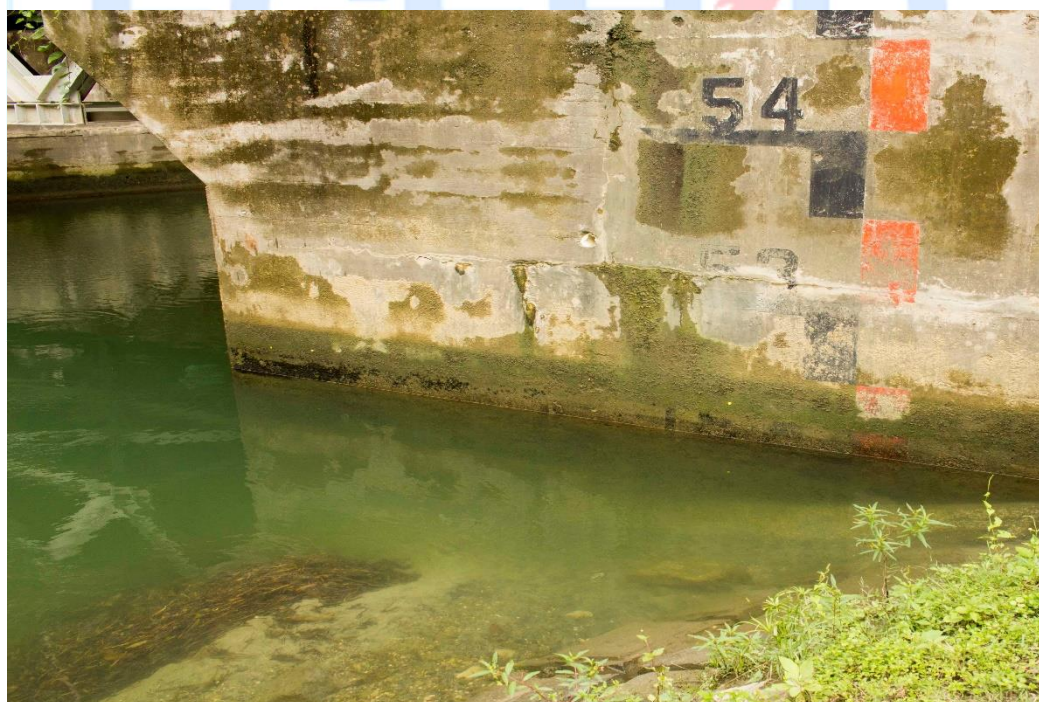
AGUACATE: Al segundo día, ya habíamos bajado casi un metro.

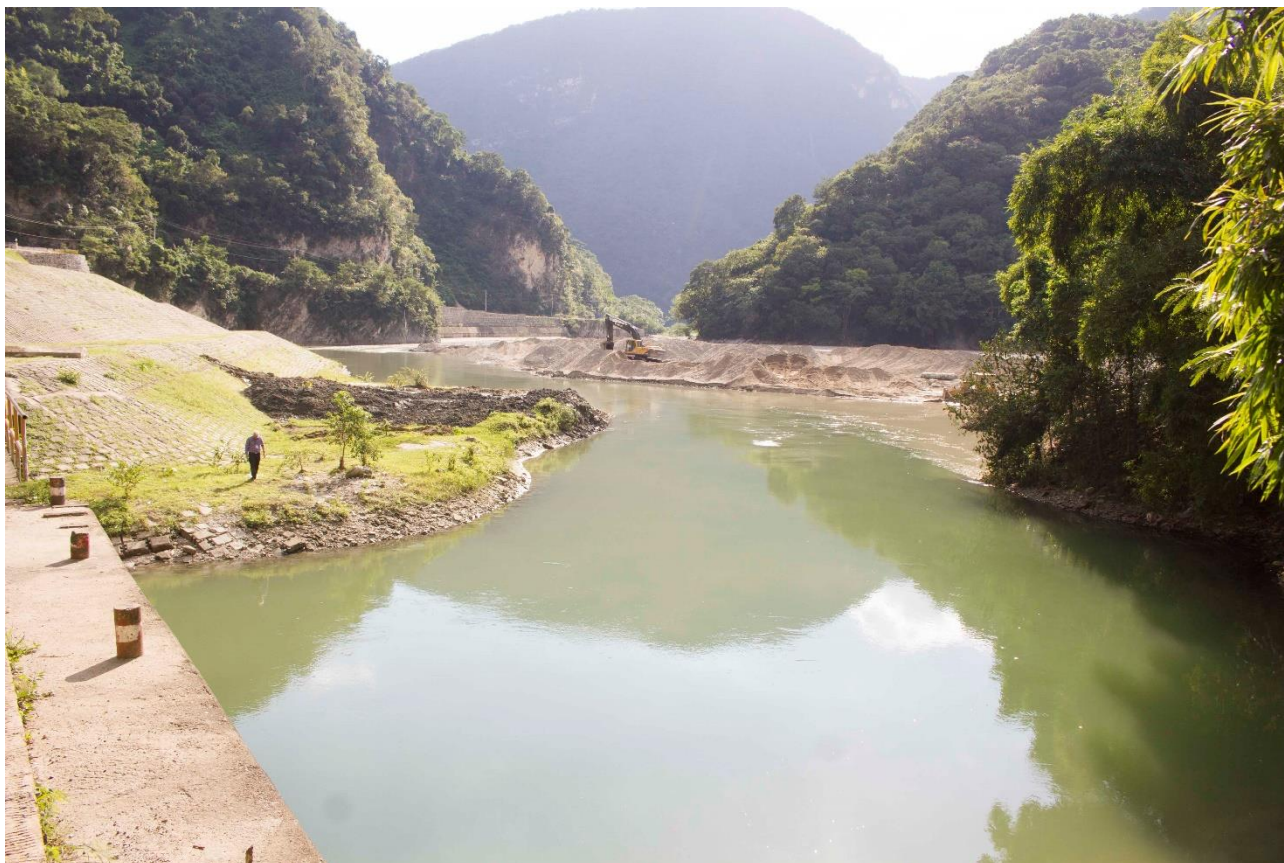
AGUACATE; Al cuarto día, se había bajado el nivel del agua casi 1.50 metros. El trabajo final fue conseguir bajar desde la cota 153.00 hasta la cota 151.30
