# EGEHID

# ESTUDIO GEOFISICO Y GEOTECNICO DERRUMBES MARGEN IZQUIERDA PRESA PINALITO

Preparado por. Geofitec, SRL

INFORME FINAL,

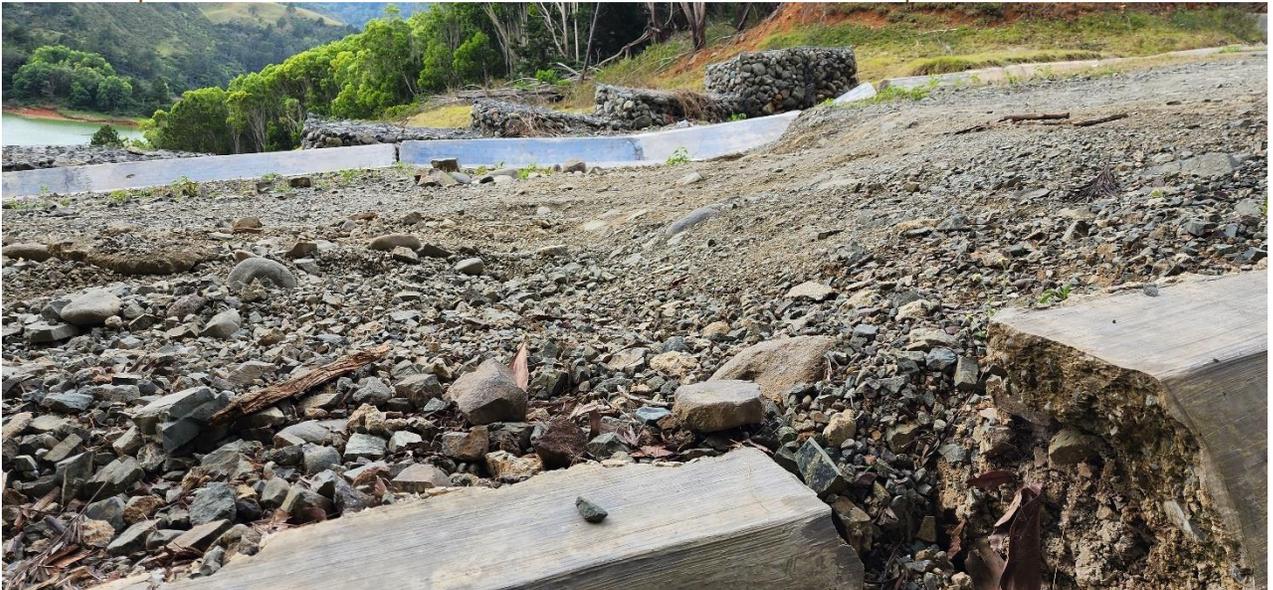
Las principales fallas de suelos están localizadas entre las canaletas 1 y 2, y se extienden pendiente abajo, desde la carretera hacia el lago de la presa, dejando un escalón importante en la falla de suelo, con salto superior a 1 metro, lo que evidencia que los deslizamientos están activos, principalmente en días de lluvias, y con posterioridad a las lluvias, y que la solución anteriormente aplicada, consistente en canaletas de drenajes superficiales y un solo talud pendiente abajo, no surtió los efectos estabilizadores esperados, ya que estas canaletas han aumentado el peso de la masa de suelo, pero el corte inclinado del terreno, con un solo talud, sin escalones estabilizadores, también ha contribuido a los deslizamientos actuales, por lo que la nueva solución de estabilización debe ser distinta, utilizando 5 drenes franceses de 1.5 m de ancho y 6 m de profundidad, ubicados dentro de la masa de suelo deslizante y que se extiendan hasta el borde del lago de la presa, utilizando una pantalla de pilotes secantes de 0.6 m de diámetro y 15 m de profundidad, construidos entre la canaleta No.1 y la canaleta No.2, cerca del paralelo 2092550mN, desde el meridiano 0328715mE hasta el meridiano 03287578mE, y retaludando todo el perímetro superior con taludes 2H:1V y bermas de 3 metros de ancho.

5-Retaludar todo el perímetro superior con taludes 2H:1V y bermas de 3 metros de ancho.

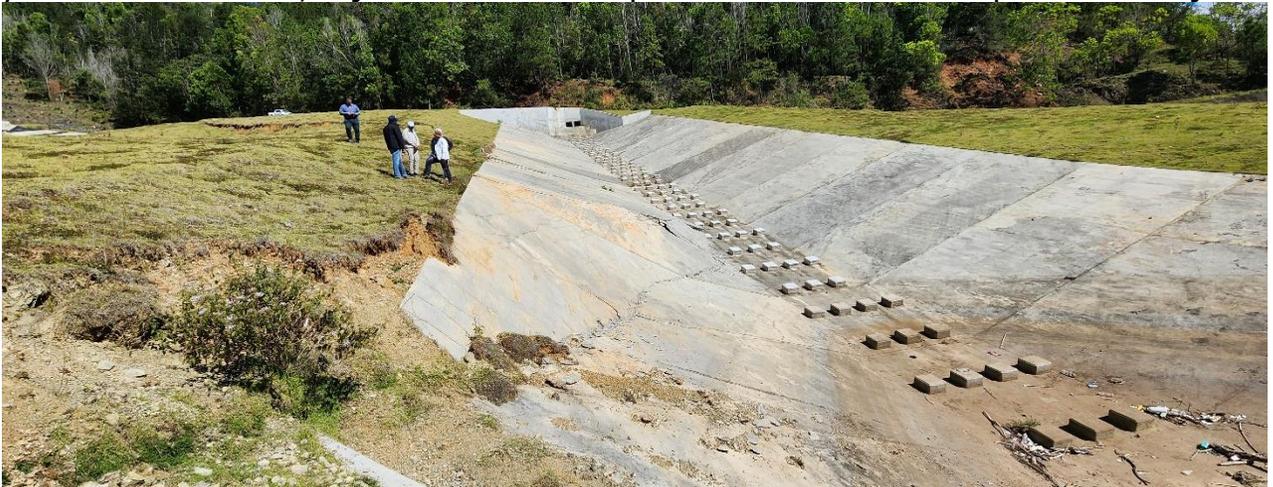
Vista de la canaleta 2 levantada y explotada por el deslizamiento de la masa de suelo en su lado oeste.

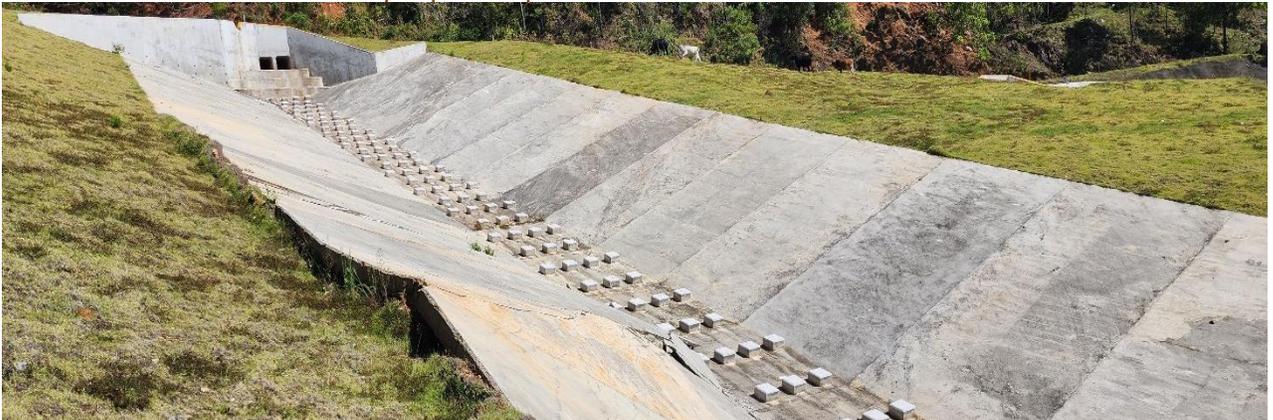
Vista del principal plano de falla de suelo localizado entre la canaleta 1 y la canaleta 2.

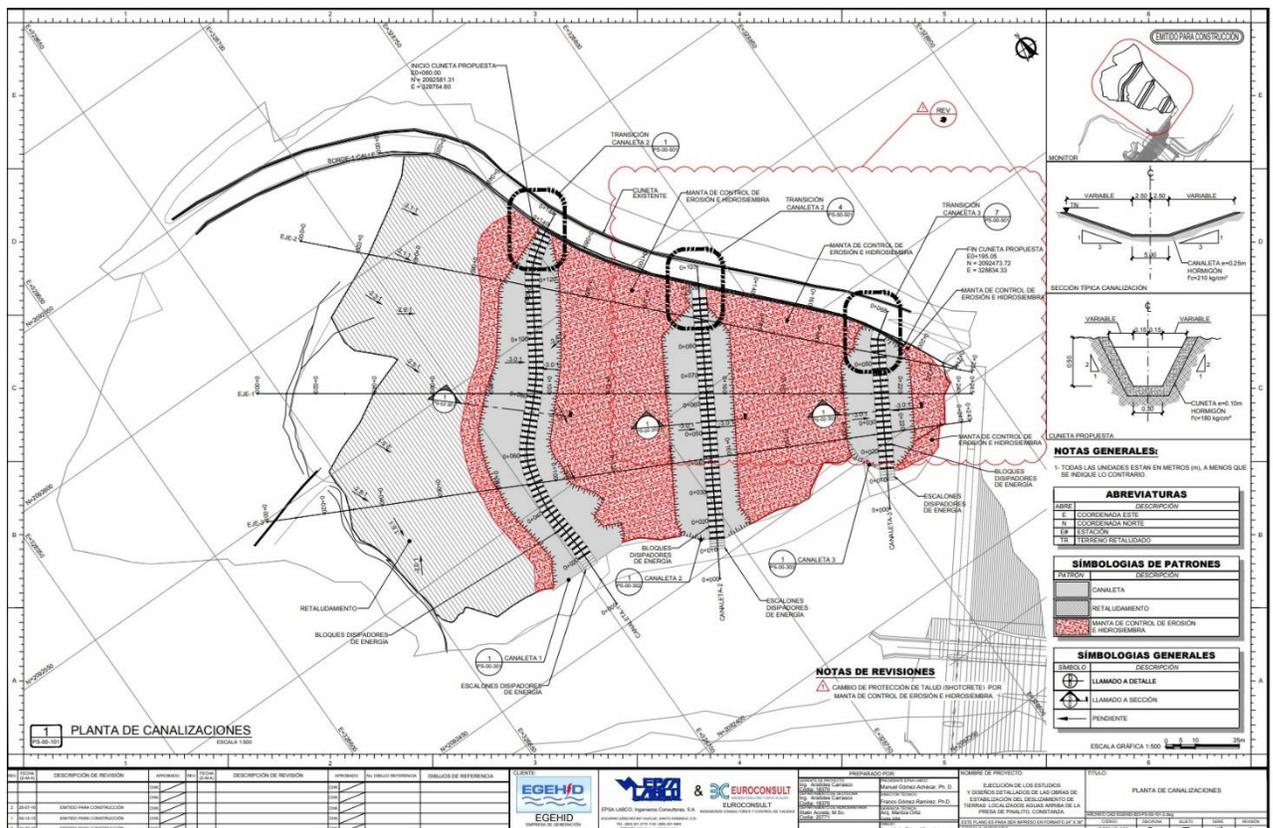
Es importante destacar que es urgente estabilizar la masa de suelo que está en deslizamiento permanente en la margen izquierda del embalse, la cual, aunque anteriormente fue tratada para su estabilización, la solución aplicada no aportó los resultados esperados, ya que la masa de suelo sigue en permanente deslizamiento, y las canaletas para drenaje superficial, que fueron construidas en el programa de correctivos anteriores, se han estado explotando y levantando por el desplazamiento de las vecinas masas de suelo y por los empujes ascendentes generados por estos desplazamientos, principalmente en períodos de lluvias torrenciales que aportan altos caudales superficiales y saturan el subsuelo, dejando como única opción el deslizamiento en pendiente abajo.

Plano suministrado por la EGEHID que muestra la ubicación de la masa deslizante en la presa de Pinalito y la solución anteriormente aplicada en interes de detener el deslizamiento del suelo hacia el lago de presa.

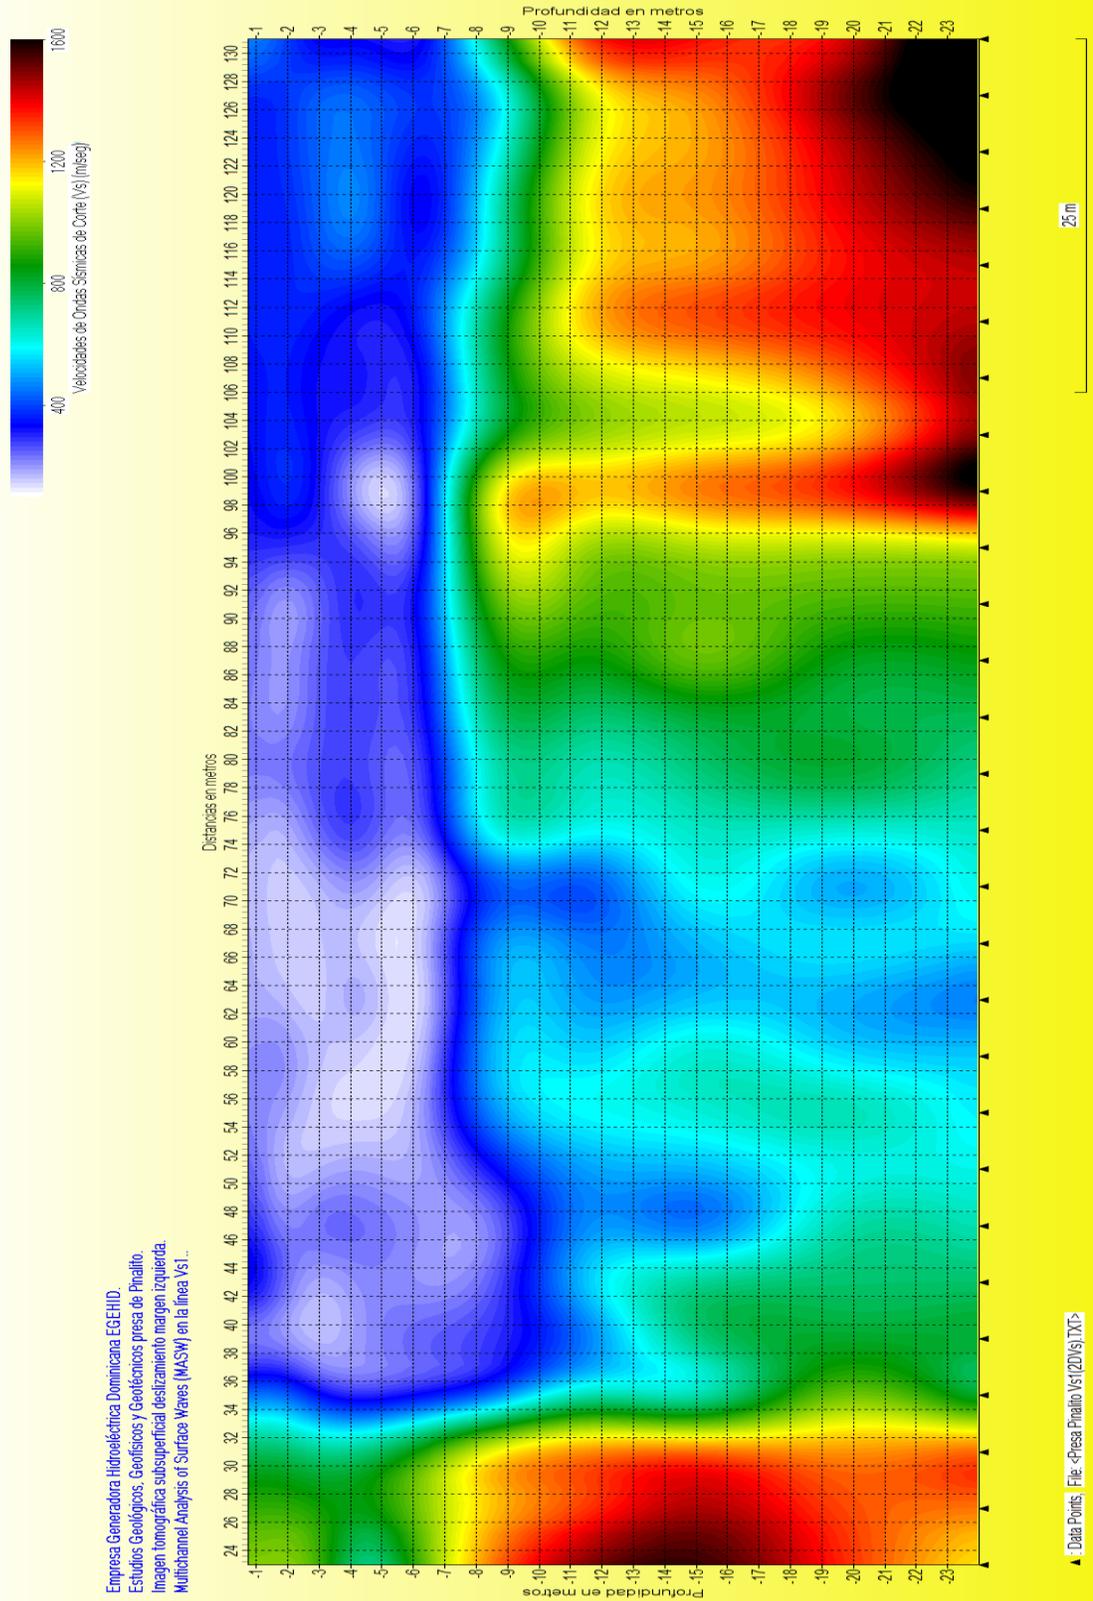
Imagen tomográfica en la línea Vs1A del extremo occidental de los deslizamientos margen izquierda presa Pinalito.

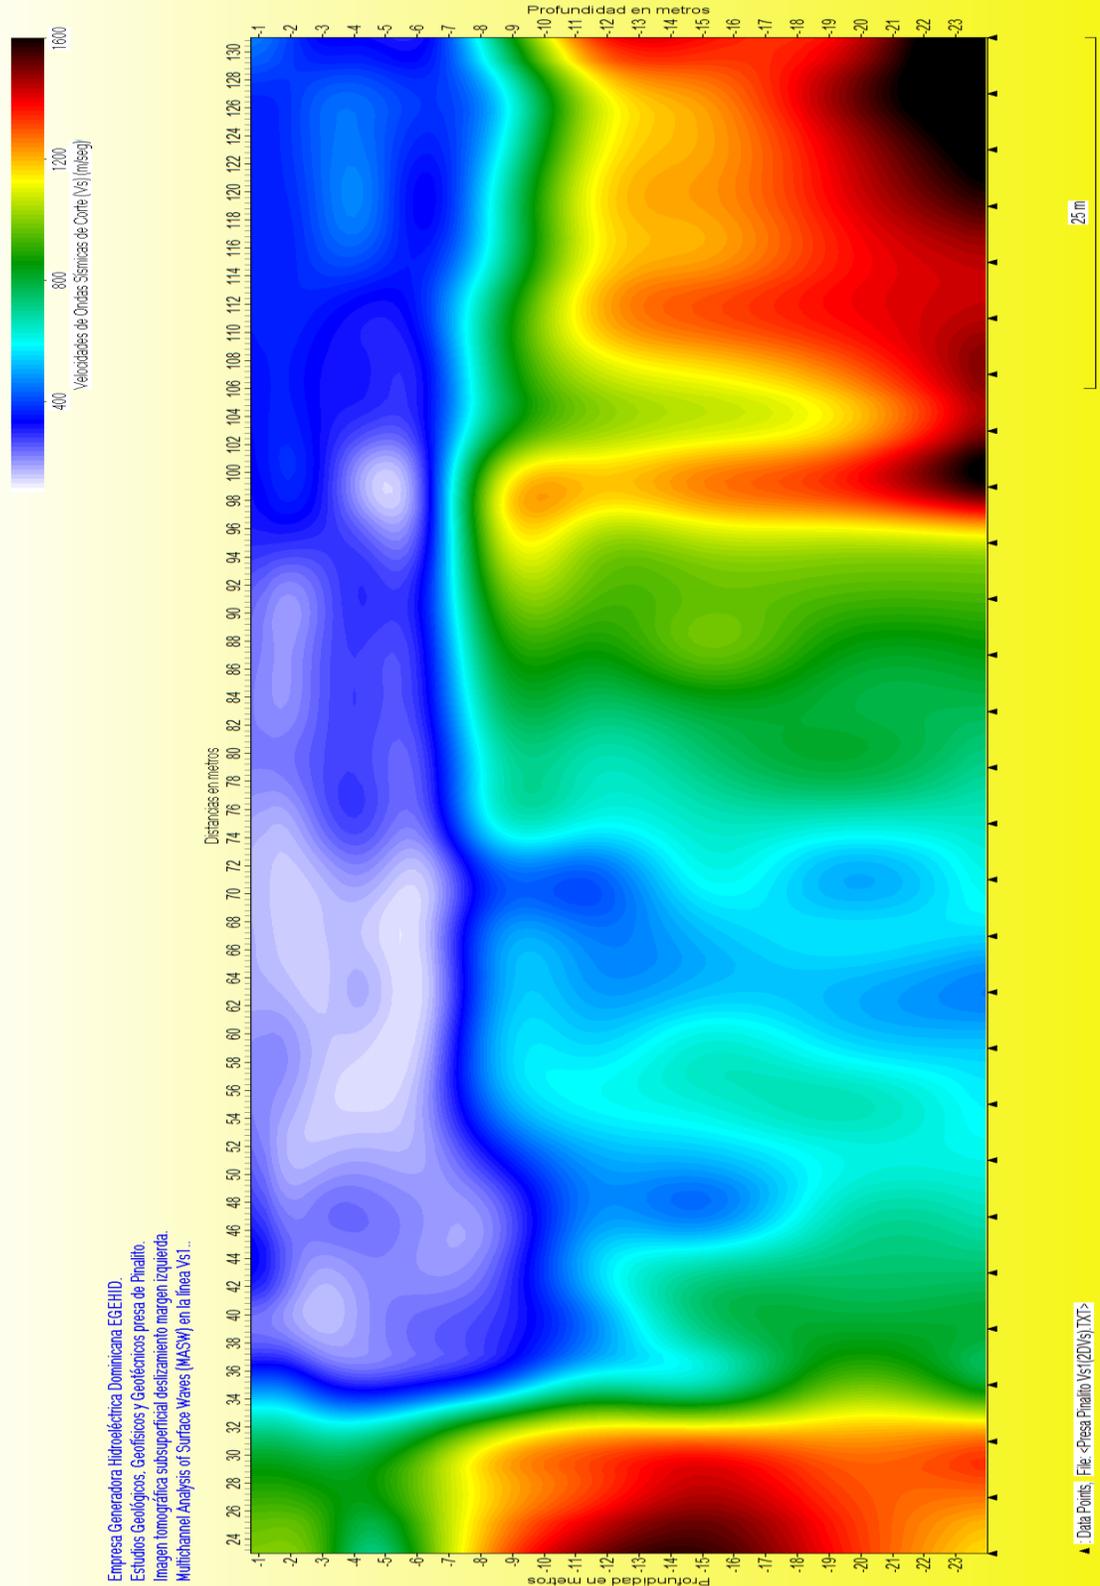
Imagen tomográfica en la línea Vs1A del extremo occidental de los deslizamientos margen izquierda presa Pinalito.

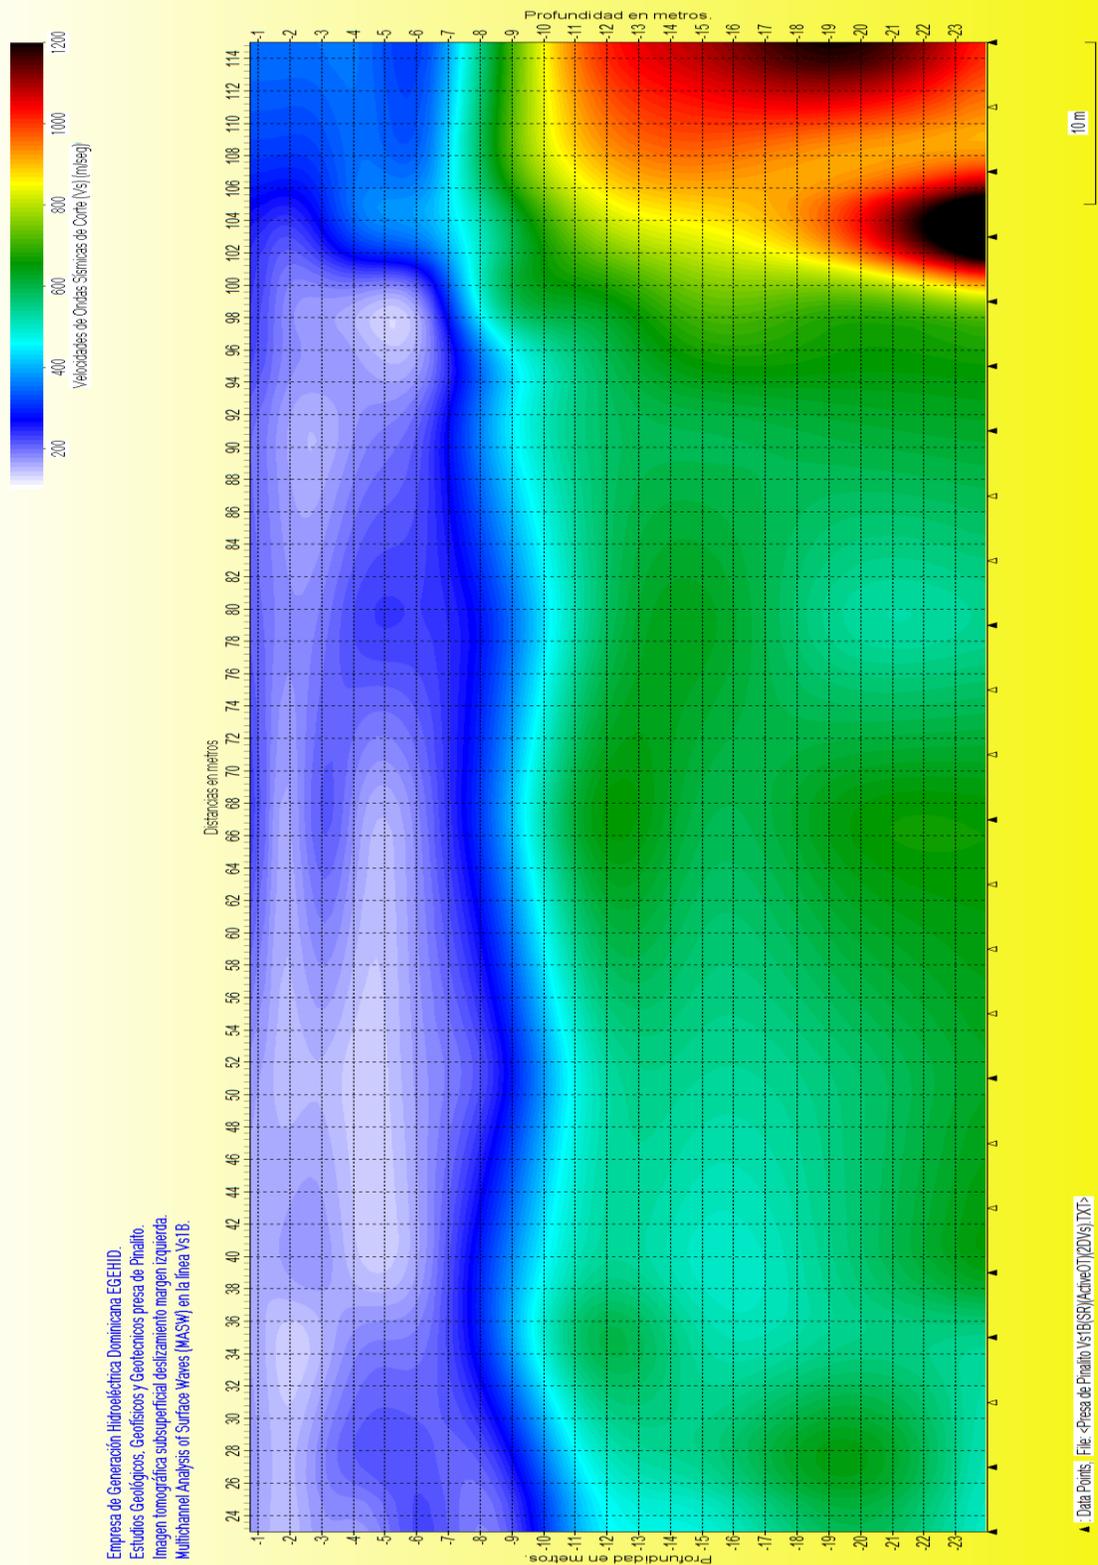
Imagen tomográfica en la línea Vs1B del extremo occidental de los deslizamientos margen izquierda presa Pinalito.

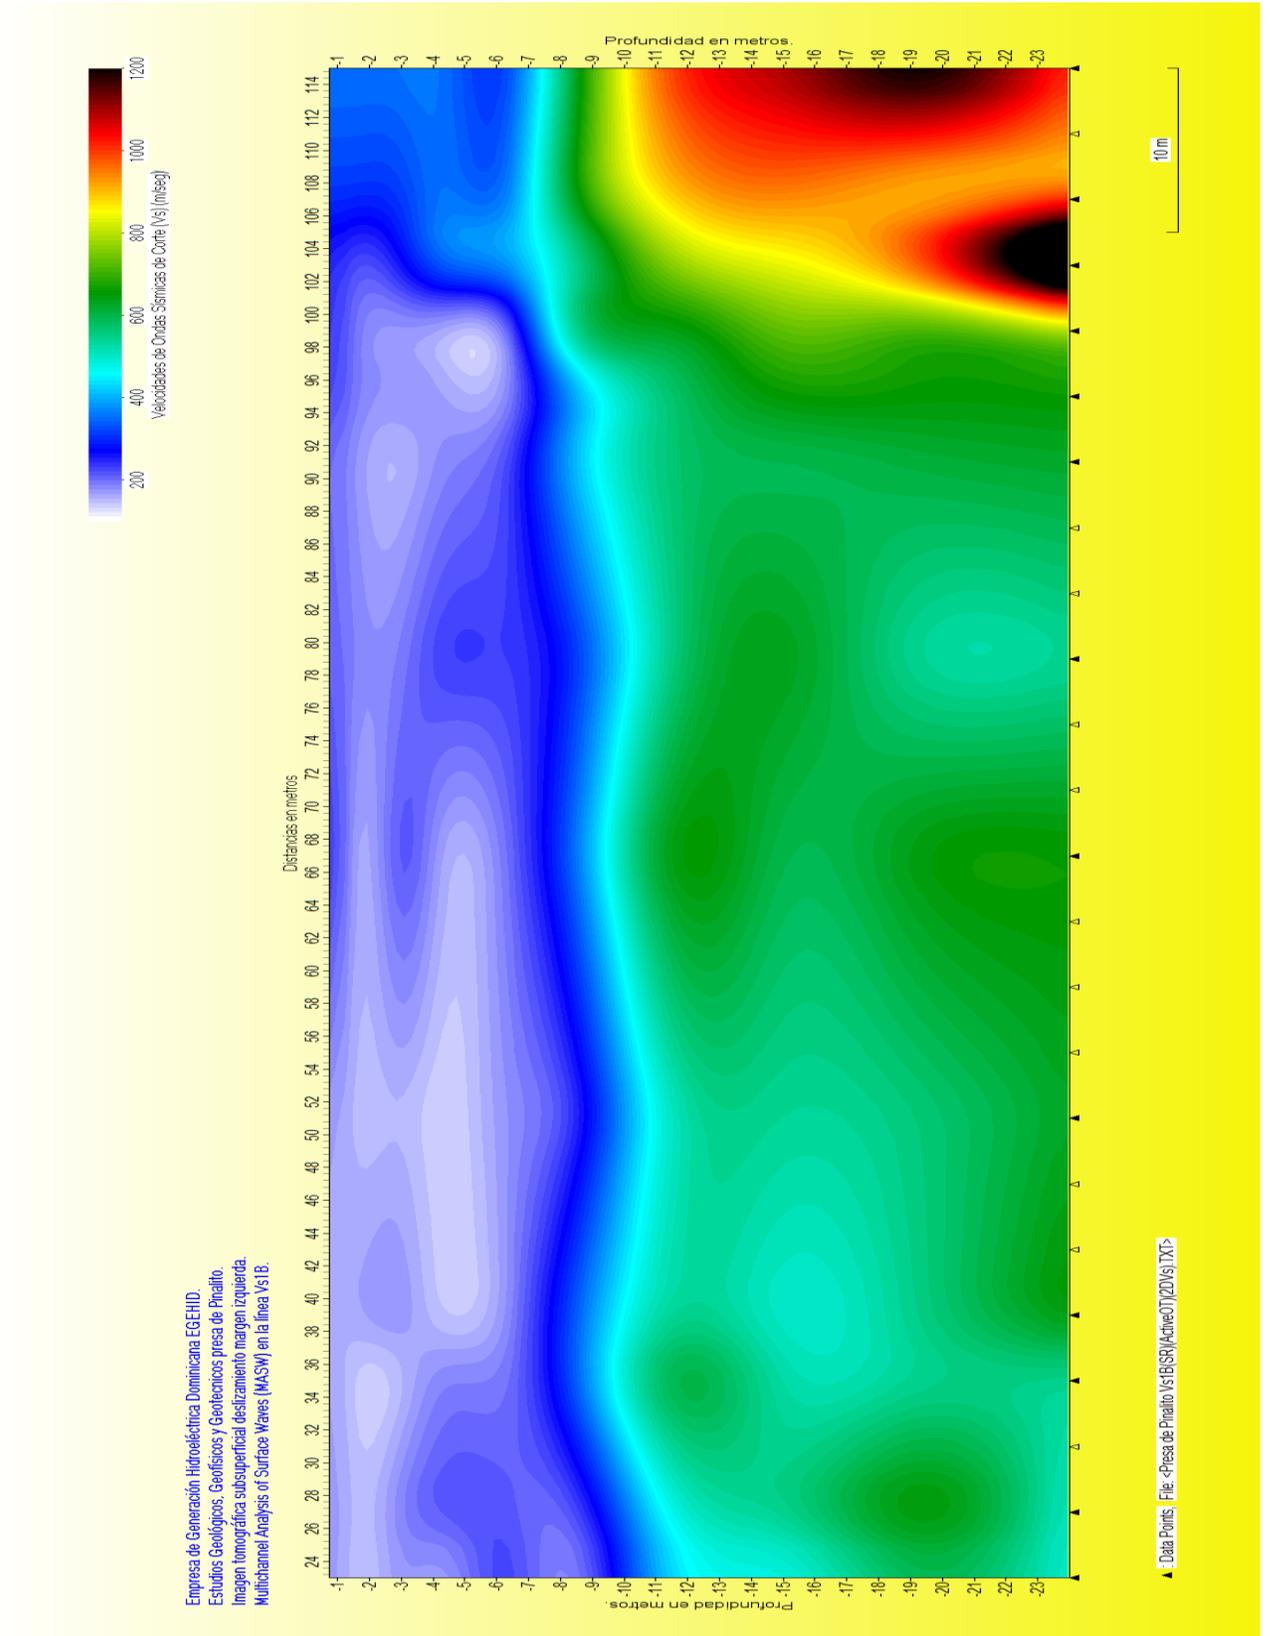
Imagen tomográfica en la línea Vs1B del extremo occidental de los deslizamientos margen izquierda presa Pinalito.

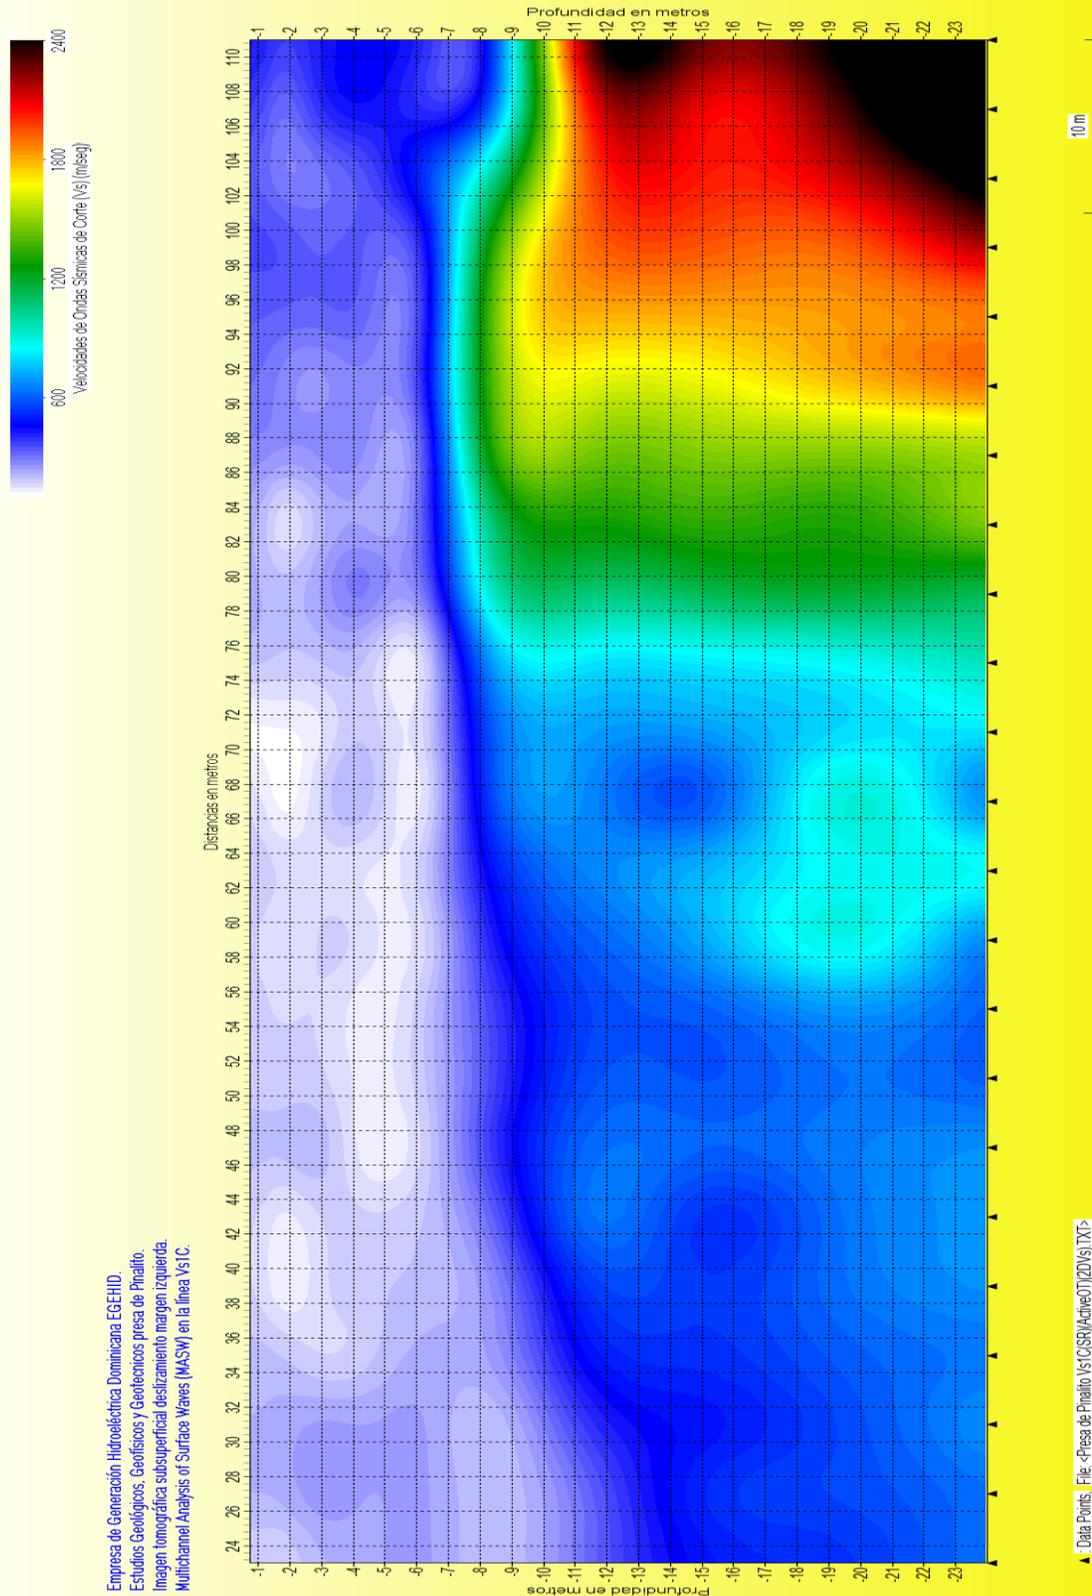
Empresa de Generación Hidroeléctrica Dominicana EGEHID.  
Estudios Geológicos, Geotécnicos y Geotécnicos presa de Pinalito.  
Imagen tomográfica subsuperficial deslizamiento margen izquierda  
Multichannel Analysis of Surface Waves (MASW) en la línea Vs1C.

Imagen tomográfica en la línea Vs1C del extremo occidental de los deslizamientos margen izquierda presa Pinalito.

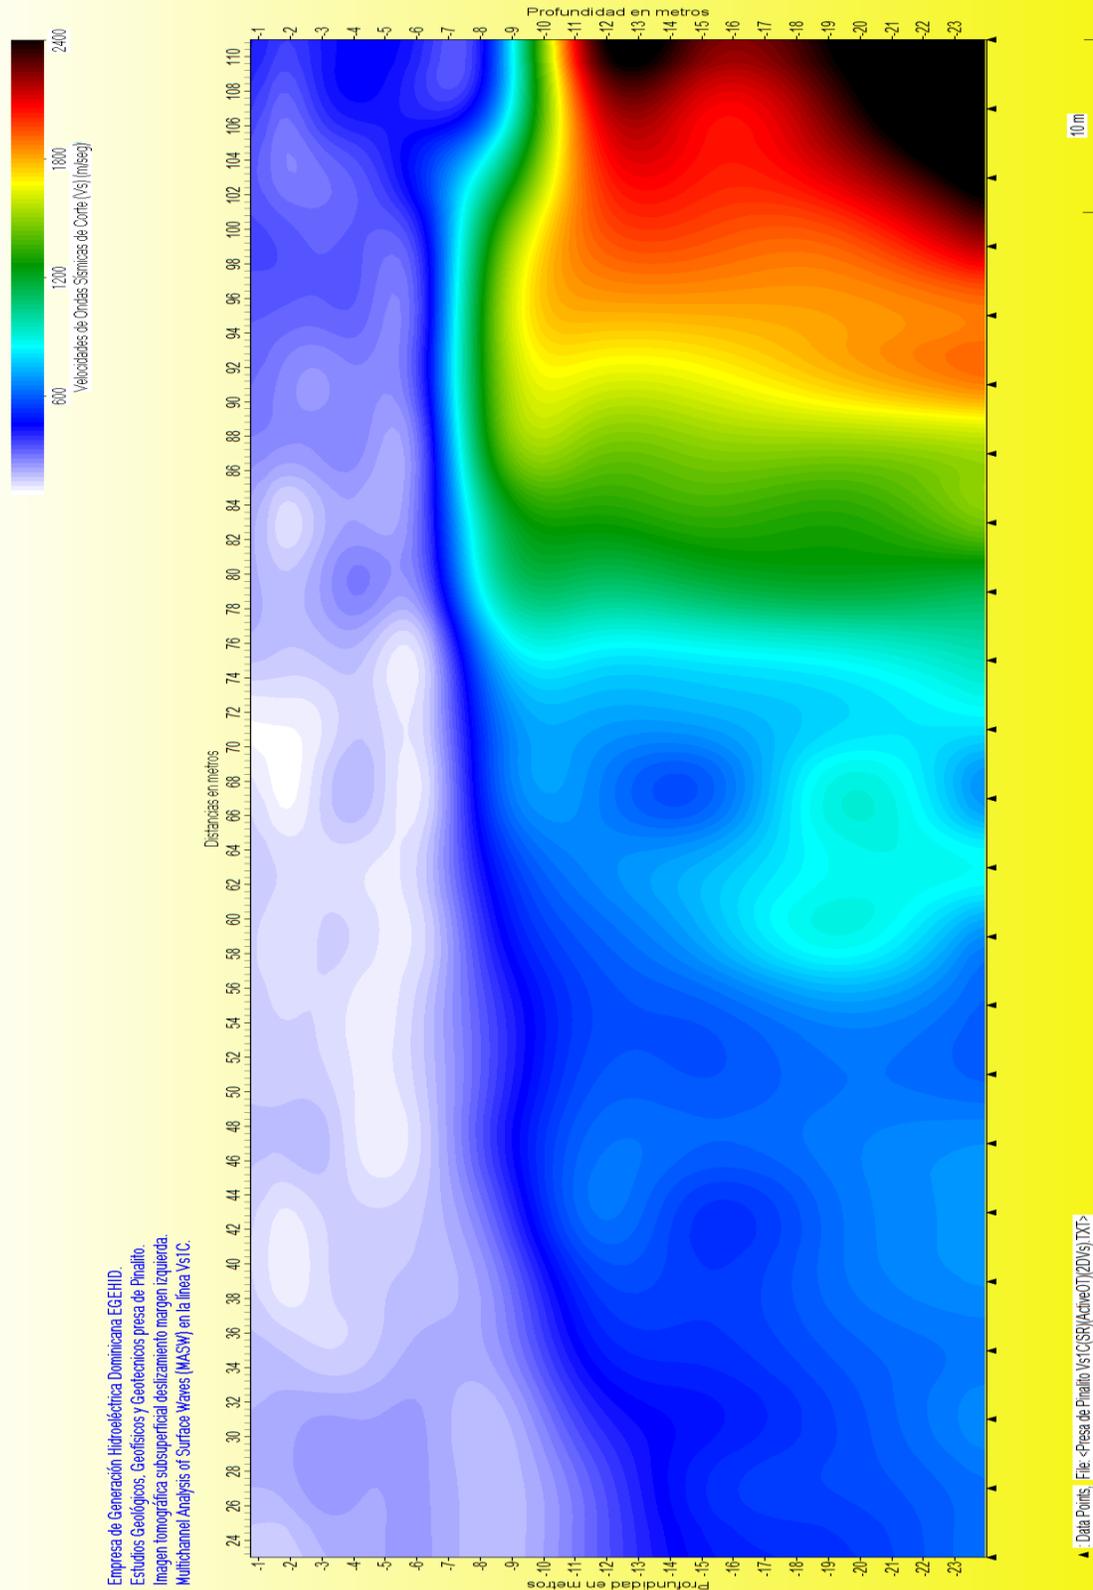
Empresa de Generación Hidroeléctrica Dominicana EGEHID.  
Estudios Geológicos, Geofísicos y Geotécnicos presa de Pinalito.  
Imagen tomográfica subsuperficial deslizamiento margen izquierda.  
Multichannel Analysis of Surface Waves (MASW) en la línea Vs1C.

Imagen tomográfica en la línea Vs1C del extremo occidental de los deslizamientos margen izquierda presa Pinalito.

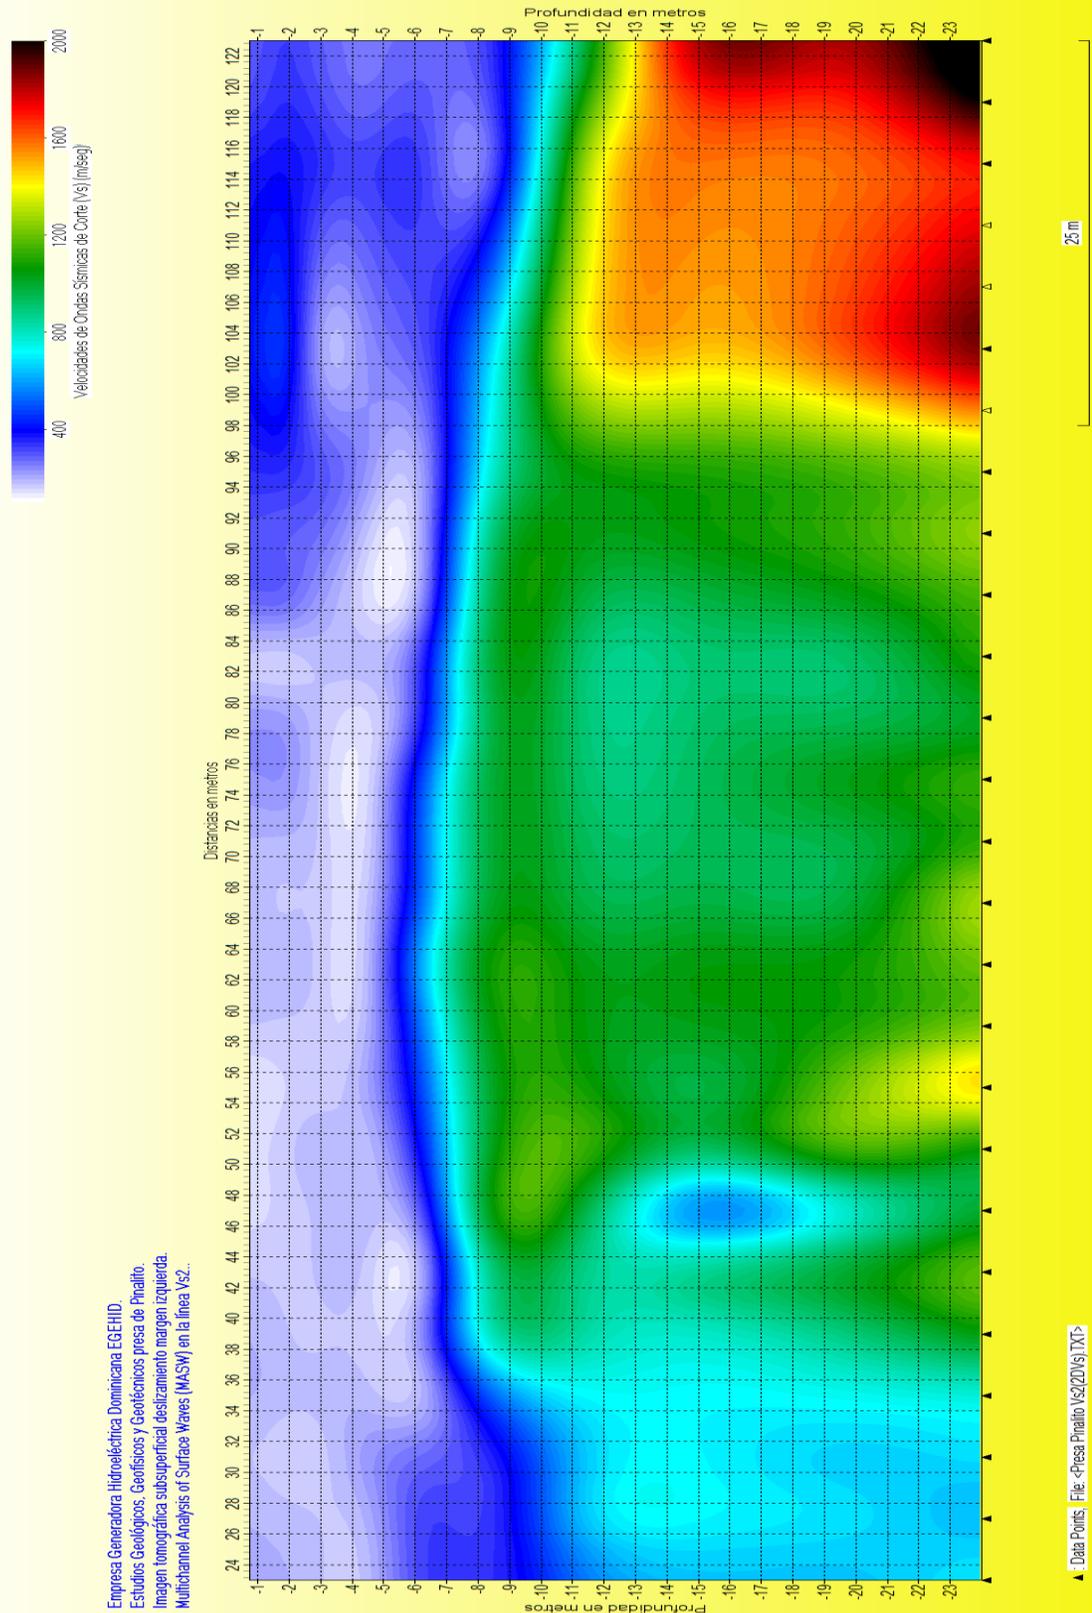
Empresa Generadora Hidroeléctrica Dominicana EGEHID.  
Estudios Geológicos, Geofísicos y Geotécnicos presa de Pinalito.  
Imagen tomográfica subsuperficial deslizamiento margen izquierda.  
Multichannel Analysis of Surface Waves (MASW) en la línea Vs2.

Imagen tomográfica en la línea Vs2A del extremo occidental de los deslizamientos margen izquierda presa Pinalito.

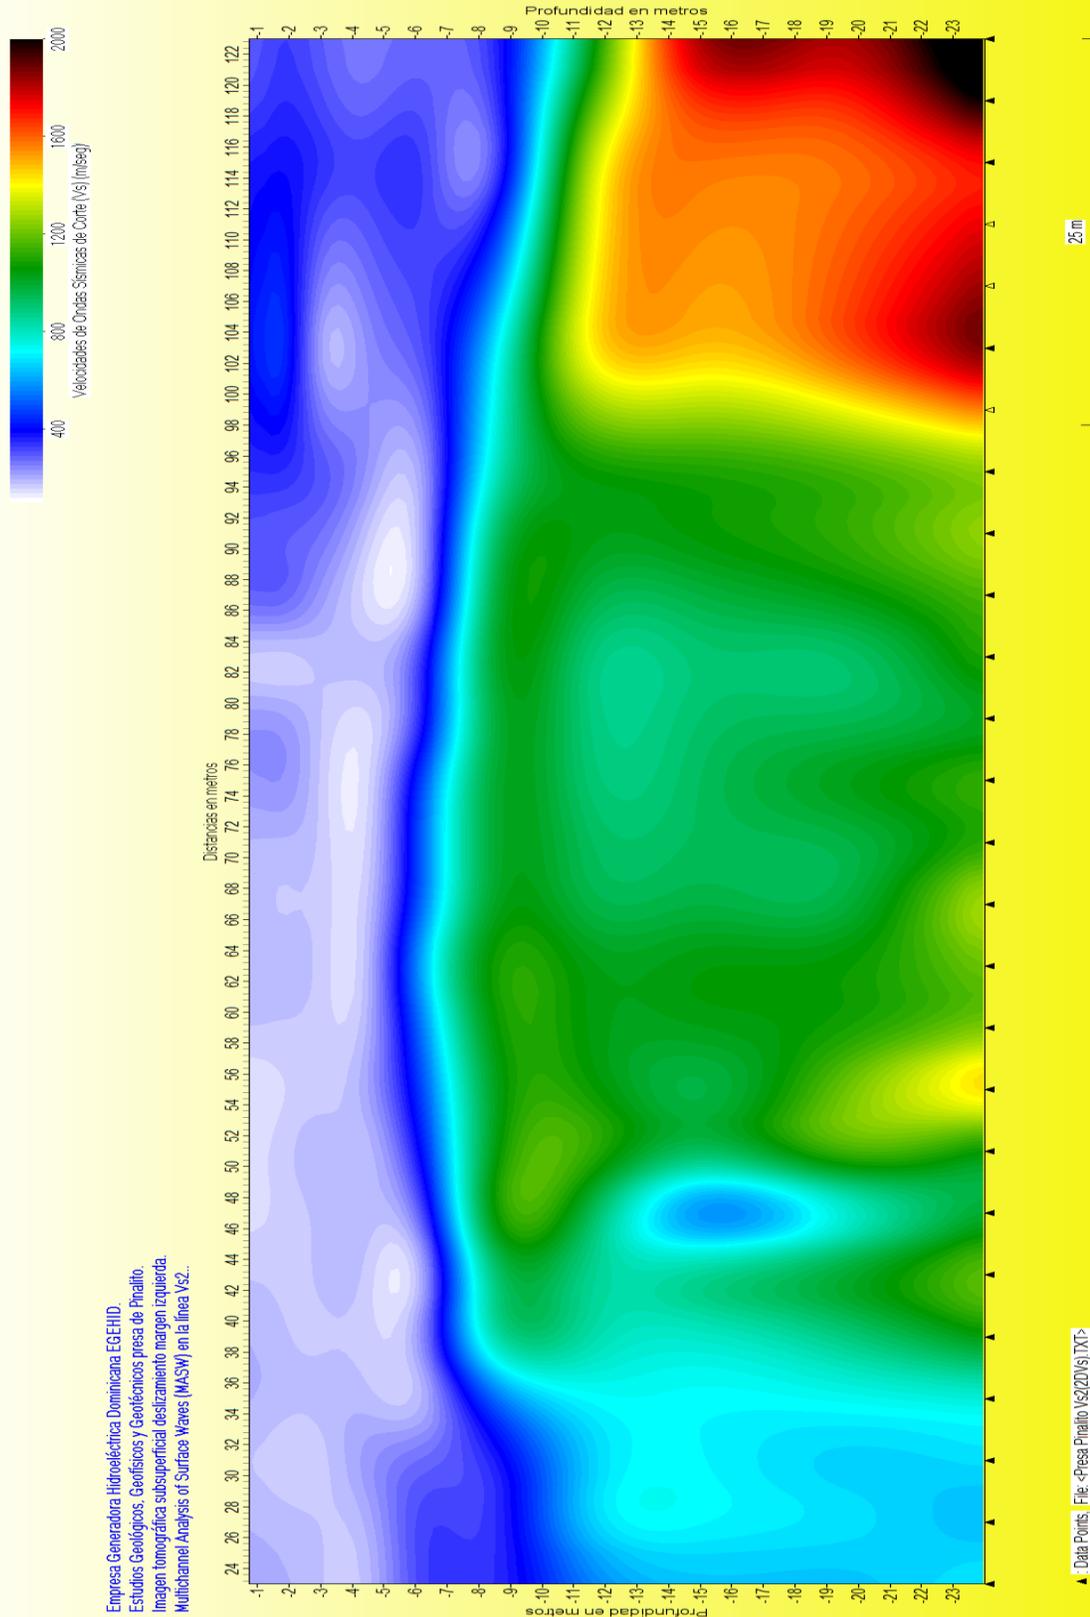
Empresa Generadora Hidroeléctrica Dominicana EGEHID.  
Estudios Geológicos, Geofísicos y Geotécnicos presa de Pinalito.  
Imagen tomográfica subsuperficial deslizamiento margen izquierda.  
Multichannel Analysis of Surface Waves (MASW) en la línea Vs2...

Imagen tomográfica en la línea Vs2A del extremo occidental de los deslizamientos margen izquierda presa Pinalito.

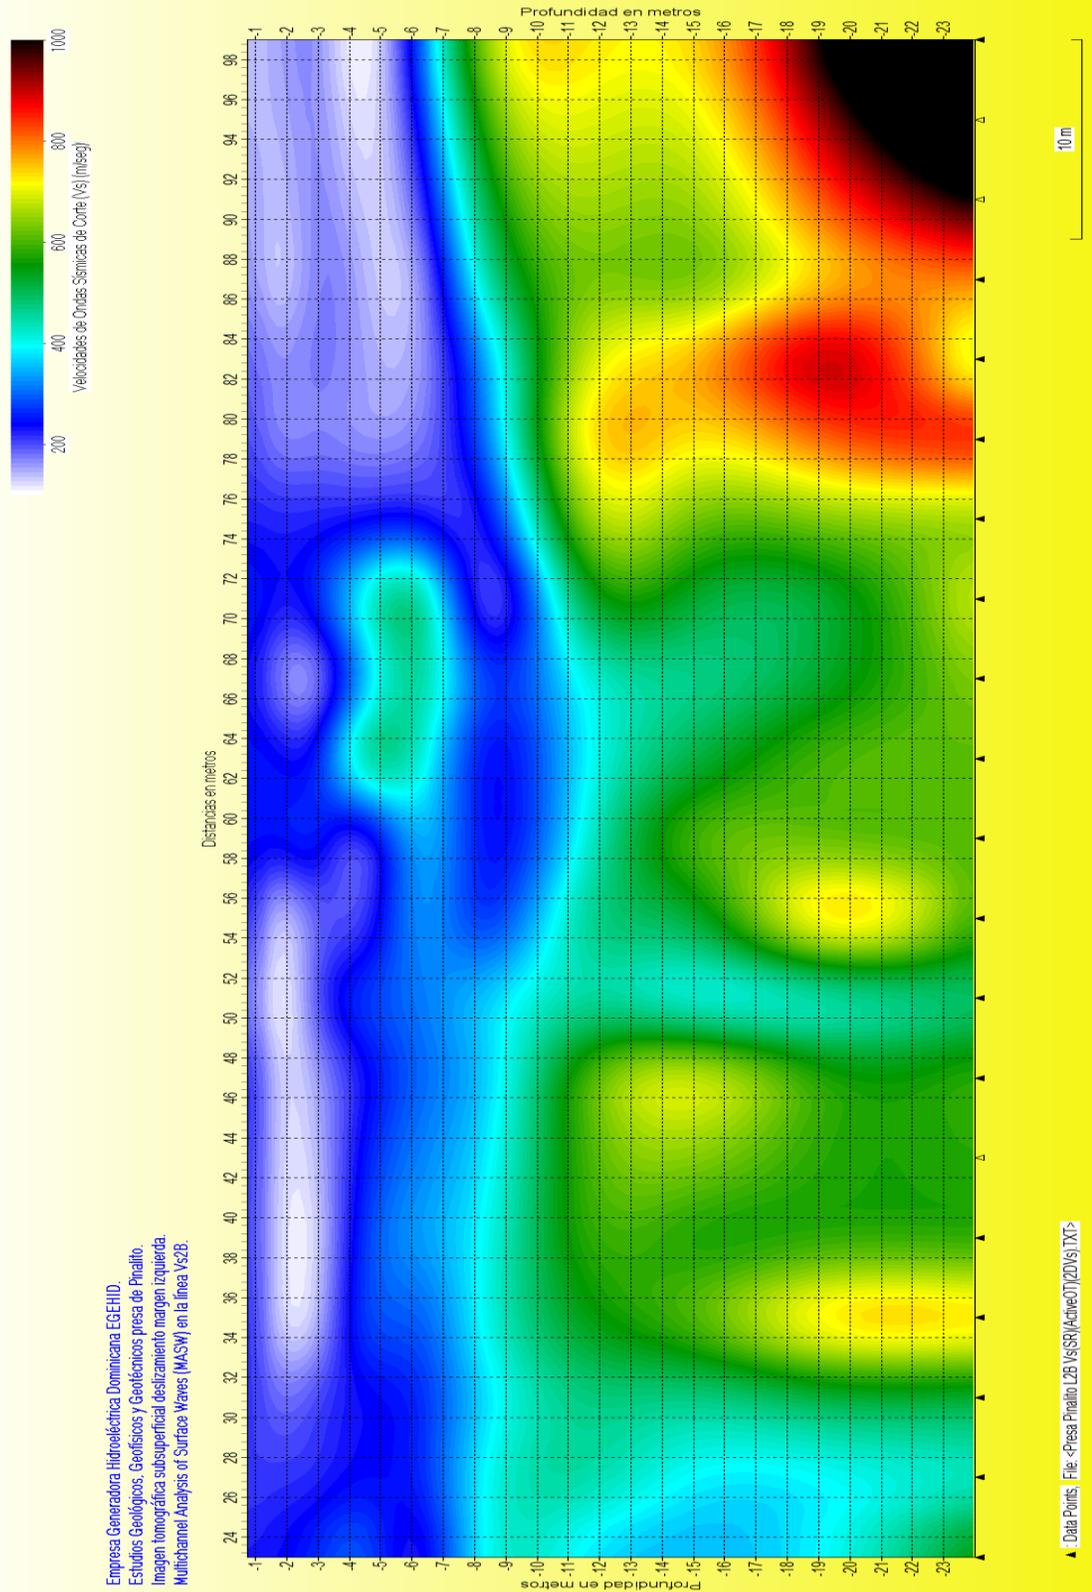
Empresa Generadora Hidroeléctrica Dominicana EGEHID.  
Estudios Geológicos, Geofísicos y Geotécnicos presa de Pinalito.  
Imagen tomográfica subsuperficial deslizamiento margen izquierda.  
Multichannel Analysis of Surface Waves (MASW) en la línea Vs2B.

Imagen tomográfica en la línea Vs2B del extremo occidental de los deslizamientos margen izquierda presa Pinalito.

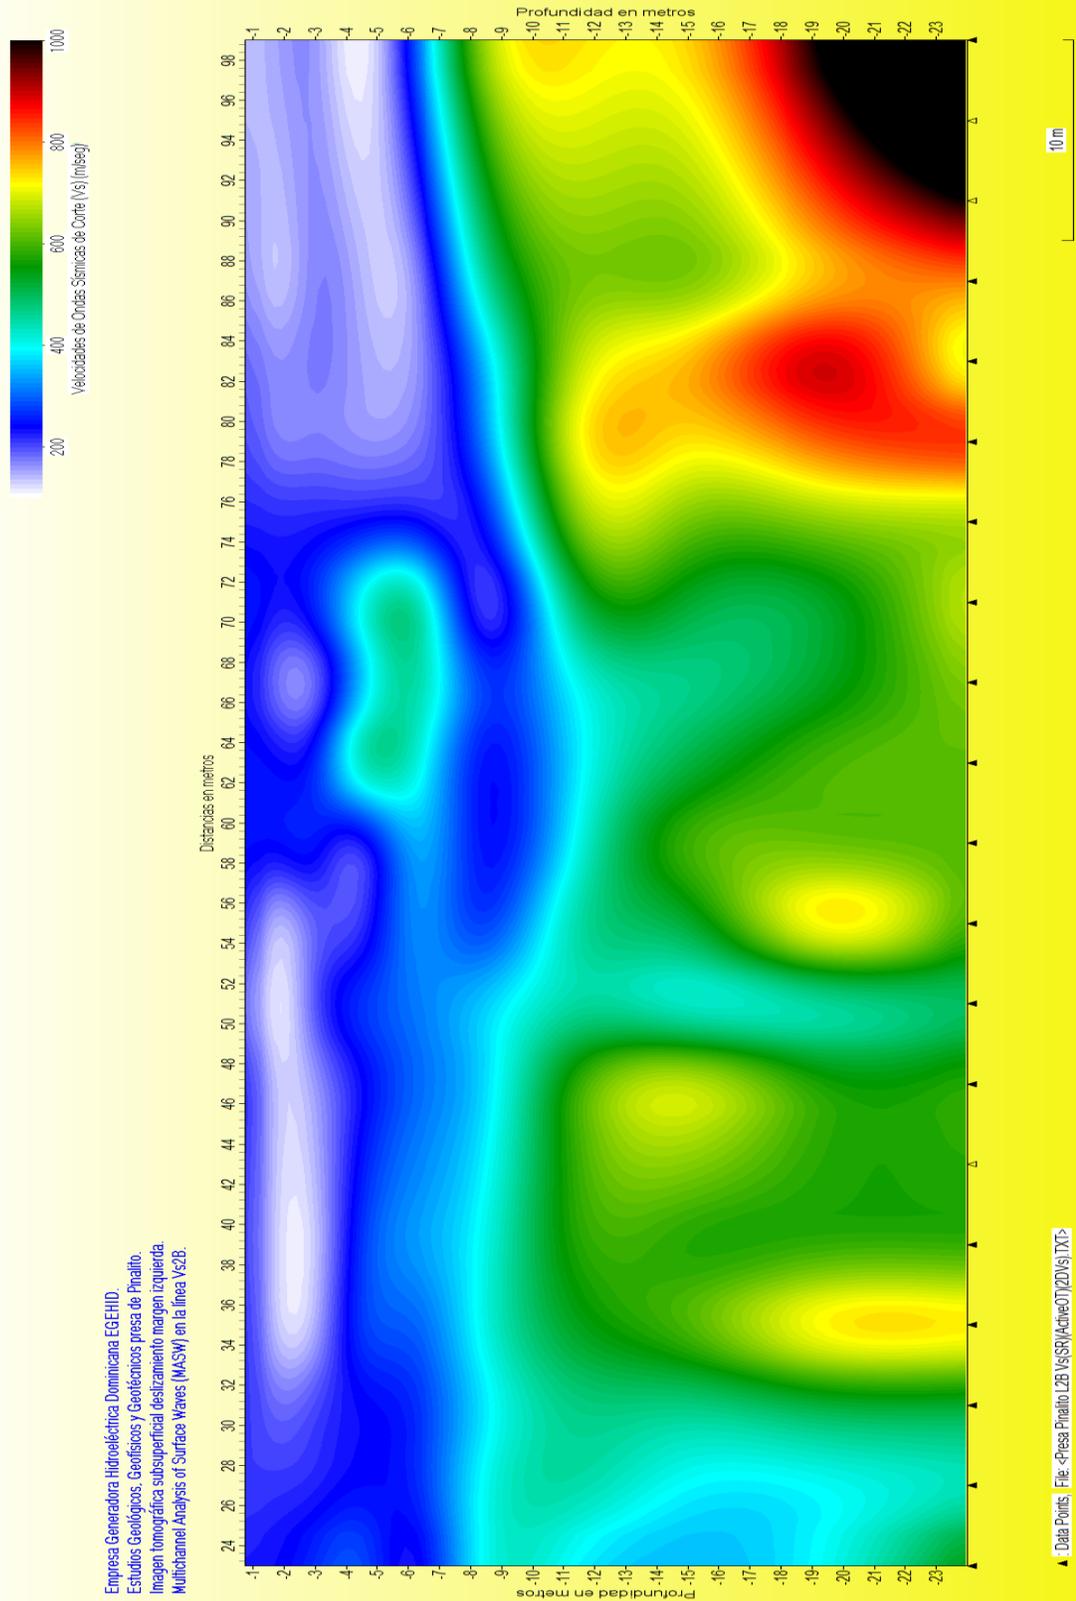
Empresa Generadora Hidroeléctrica Dominicana EGEHID  
Estudios Geológicos, Geofísicos y Geotécnicos presa de Pinalito.  
Imagen tomográfica subsuperficial deslizamiento margen izquierda.  
Multichannel Analysis of Surface Waves (MASW) en la línea Vs2B.

Imagen tomográfica en la línea Vs2B del extremo occidental de los deslizamientos margen izquierda presa Pinalito.
