# EGEHID

# ESTUDIO GEOFISICO Y GEOTECNICO DERRUMBES MARGEN IZQUIERDA PRESA PINALITO

Preparado por. Geofitec, SRL

INFORME FINAL,

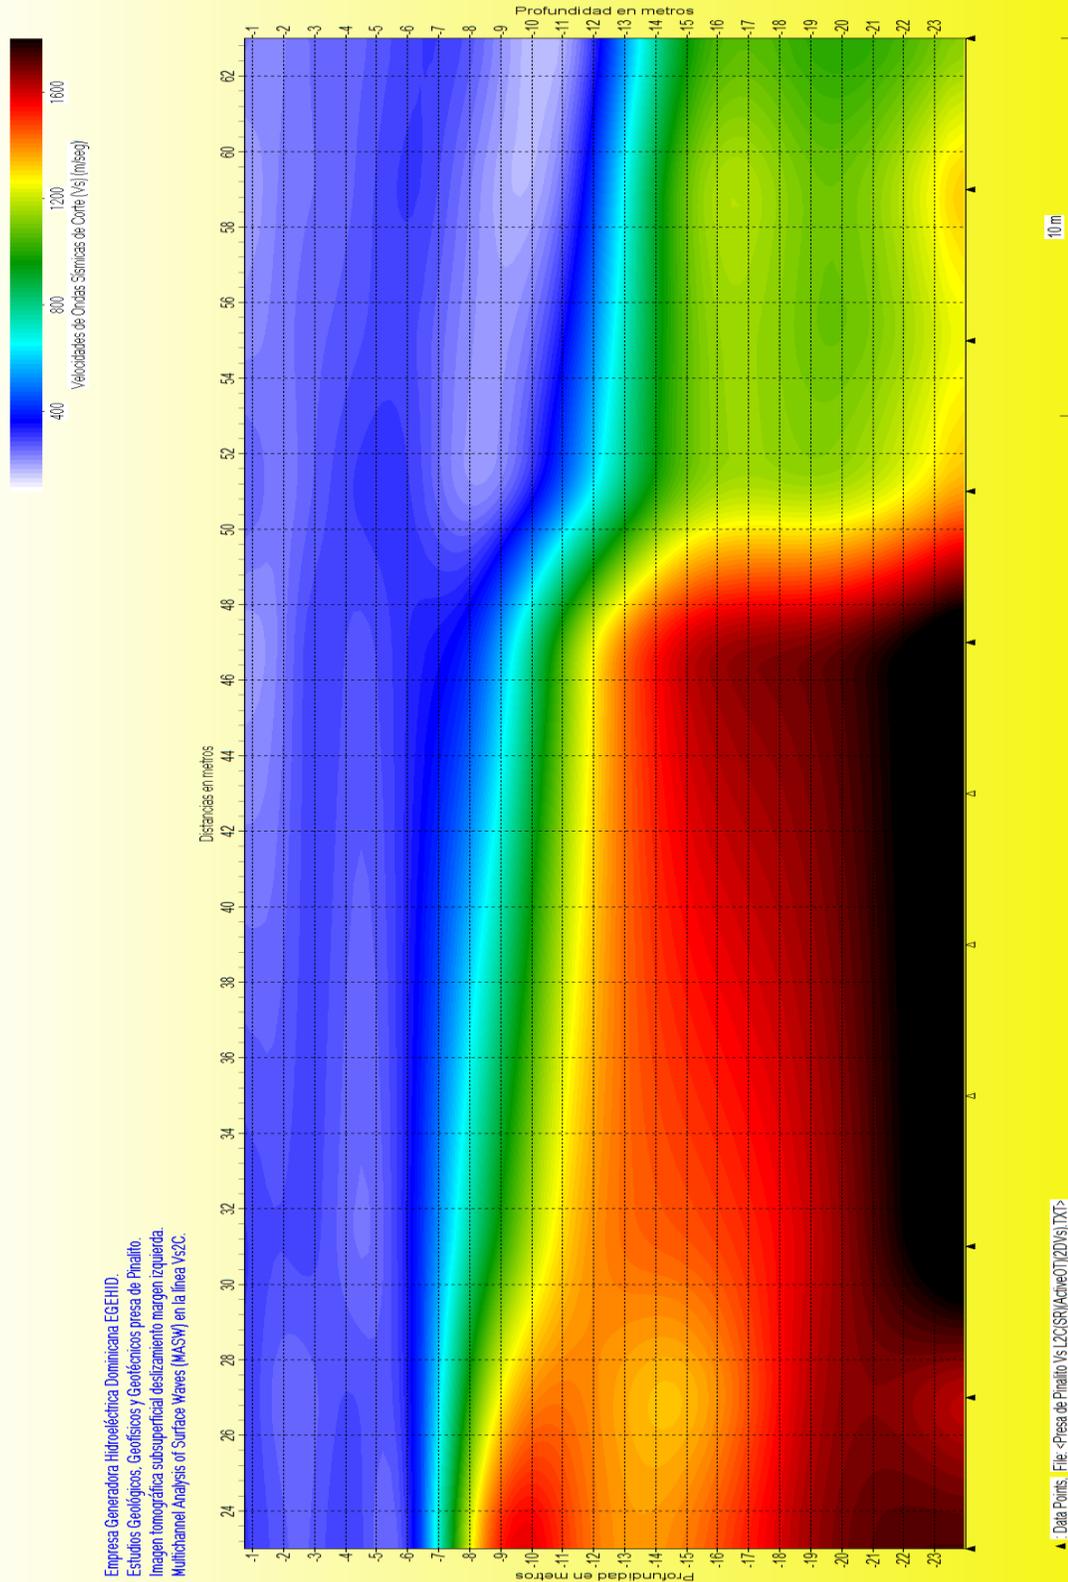
Empresa Generadora Hidroeléctrica Dominicana EGEHID.  
Estudios Geológicos, Geofísicos y Geotécnicos presa de Pinalito.  
Imagen tomográfica subsuperficial deslizamiento margen izquierda.  
Multichannel Analysis of Surface Waves (MASW) en la línea Vs2C.

Imagen tomográfica en la línea Vs2C del extremo occidental de los deslizamientos margen izquierda presa Pinalito.

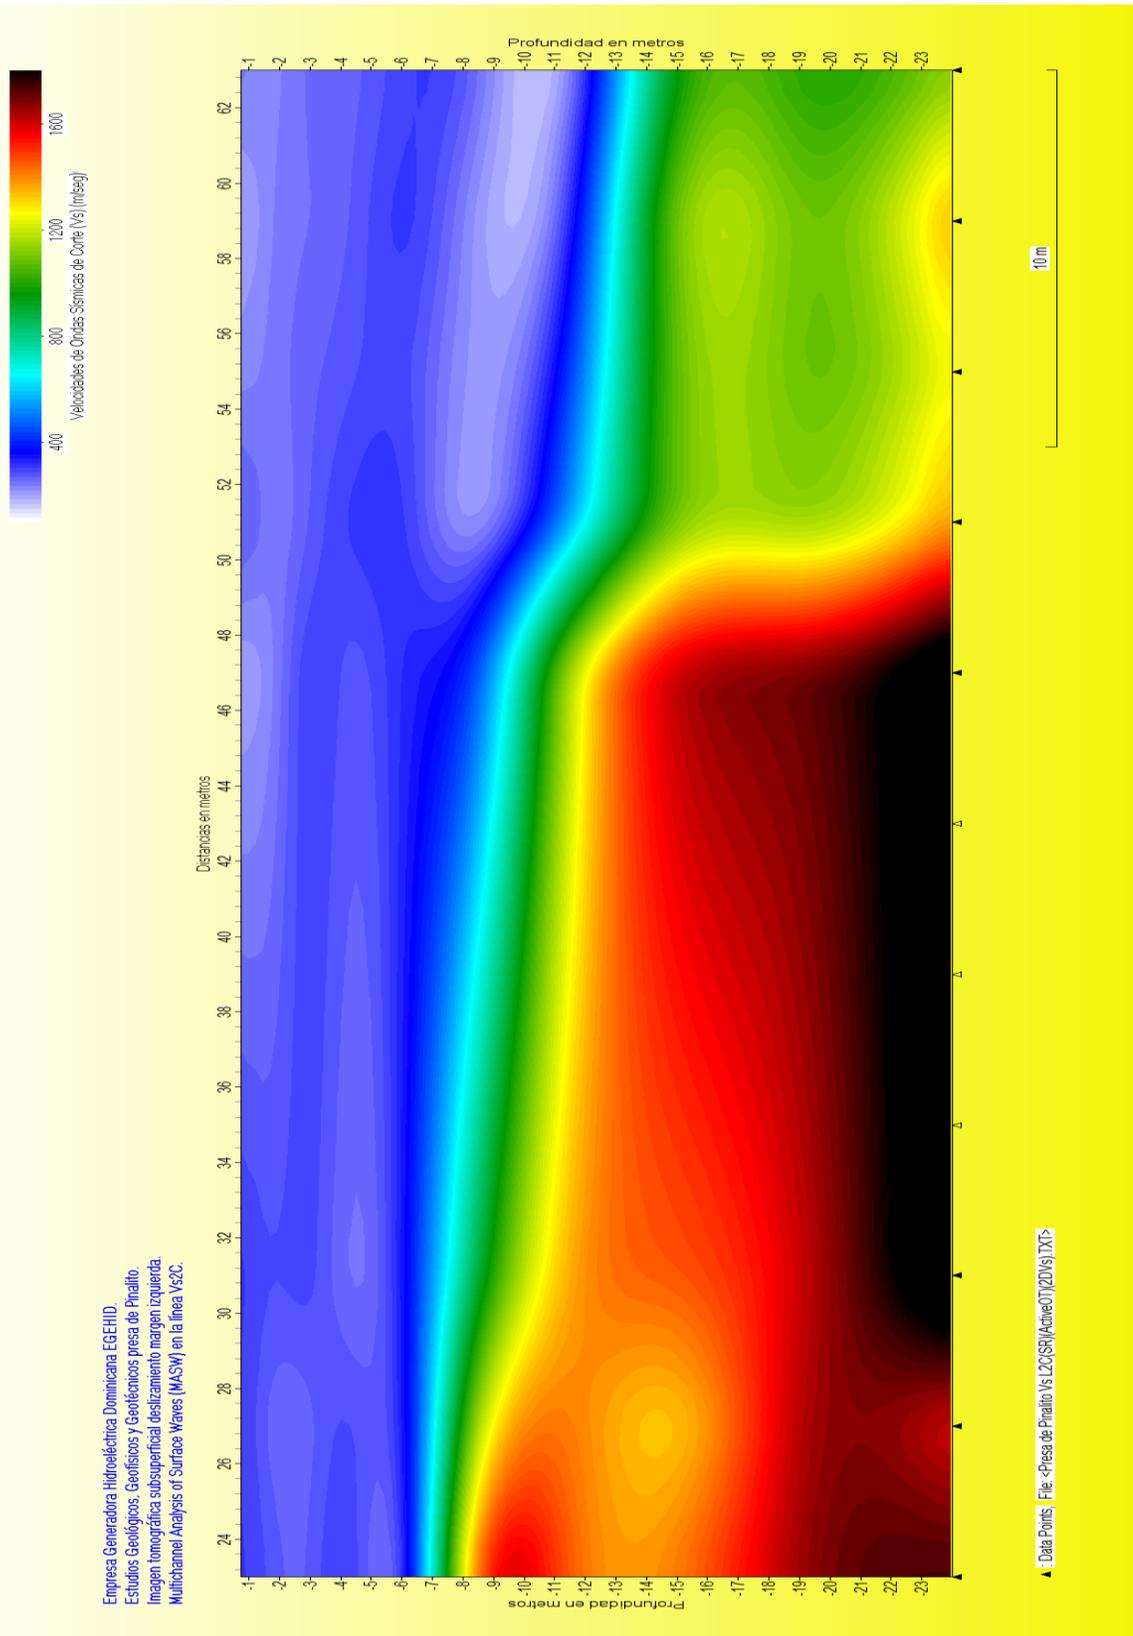
Imagen tomográfica en la línea Vs2C del extremo occidental de los deslizamientos margen izquierda presa Pinalito.

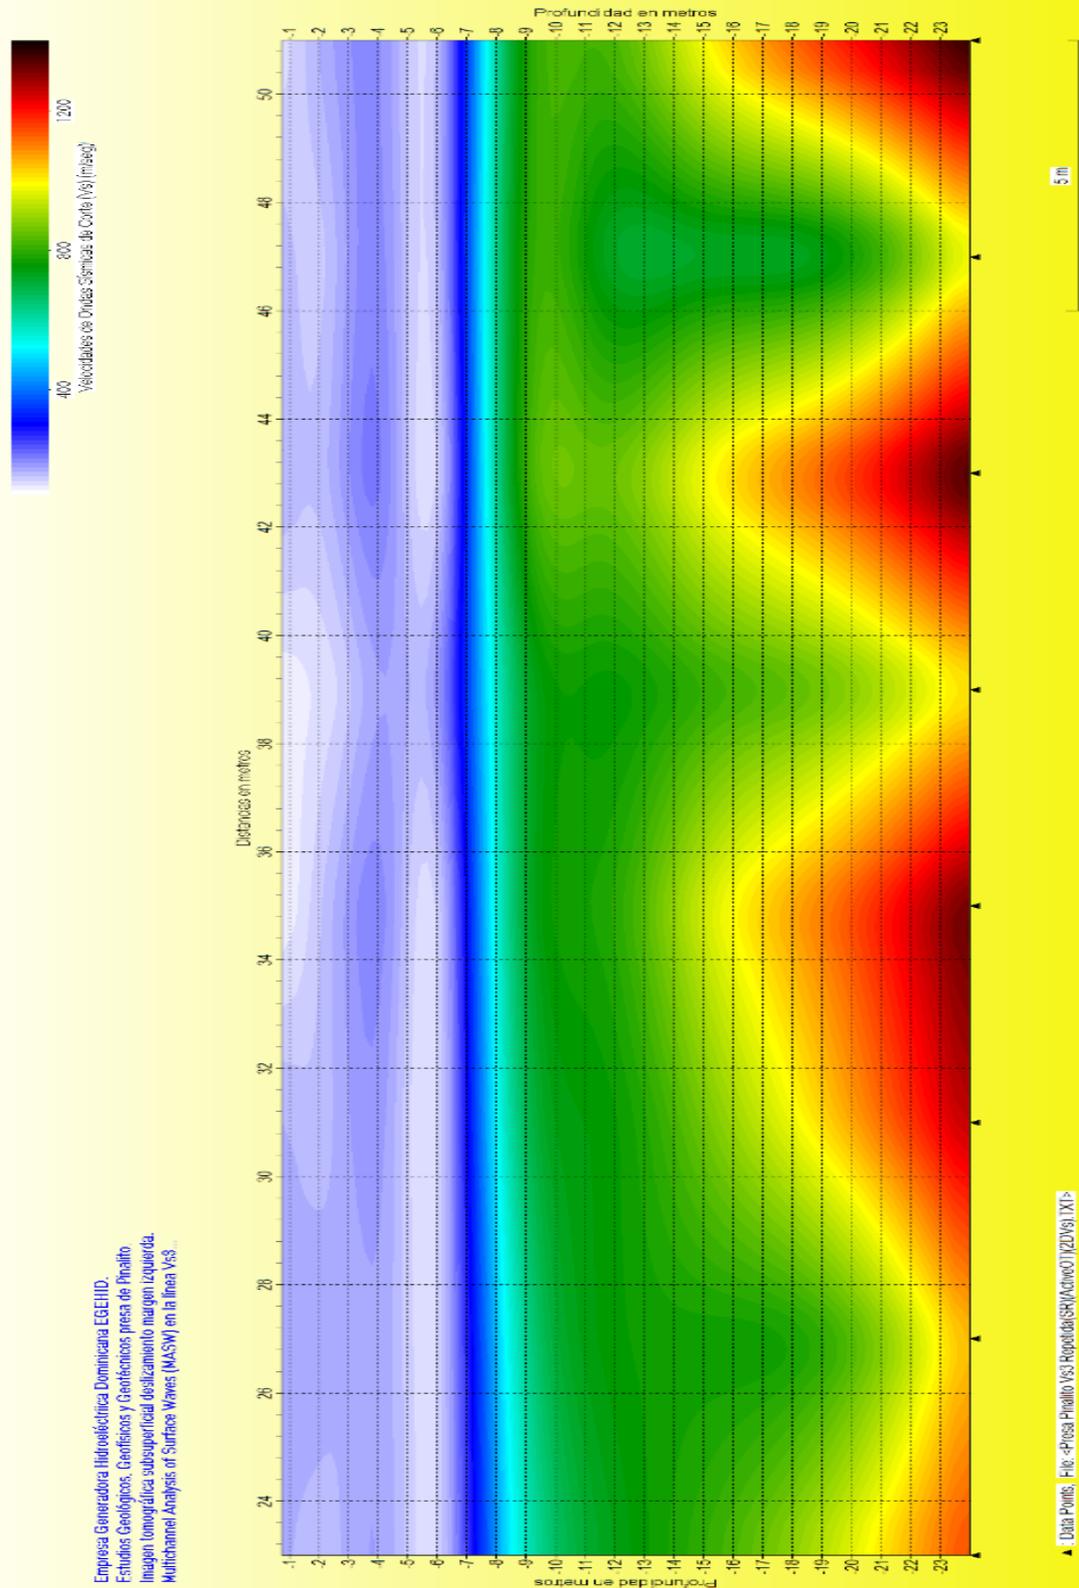
Empresa Generadora Hidroeléctrica Dominicana EGEHID.  
Estudios Geológicos, Geofísicos y Geotécnicos presa de Pinalito  
Imagen tomográfica superficial deslizamiento margen izquierda  
Multichannel Analysis of Surface Waves (MASW) en la línea Vs3A

Imagen tomográfica en la línea Vs3A del extremo occidental de los deslizamientos margen izquierda presa Pinalito.

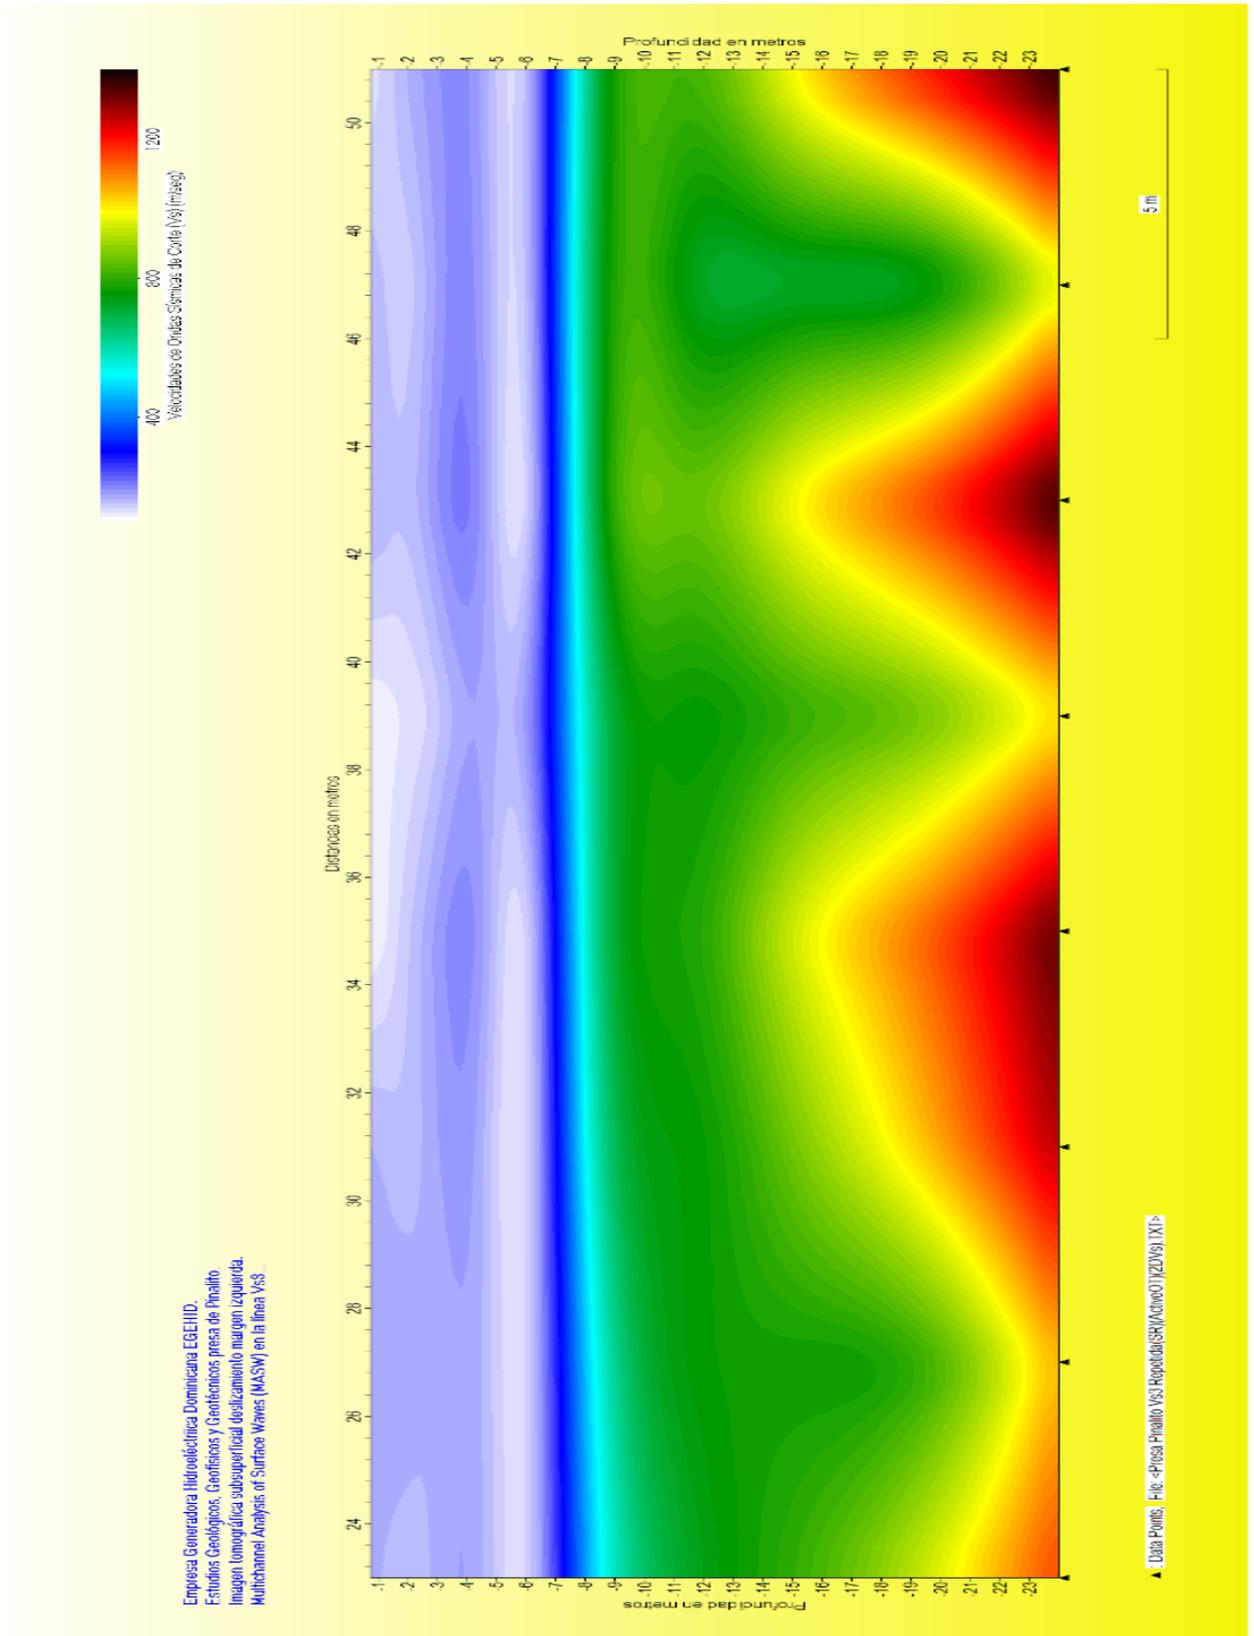
Imagen tomográfica en la línea Vs3A del extremo occidental de los deslizamientos margen izquierda presa Pinalito.

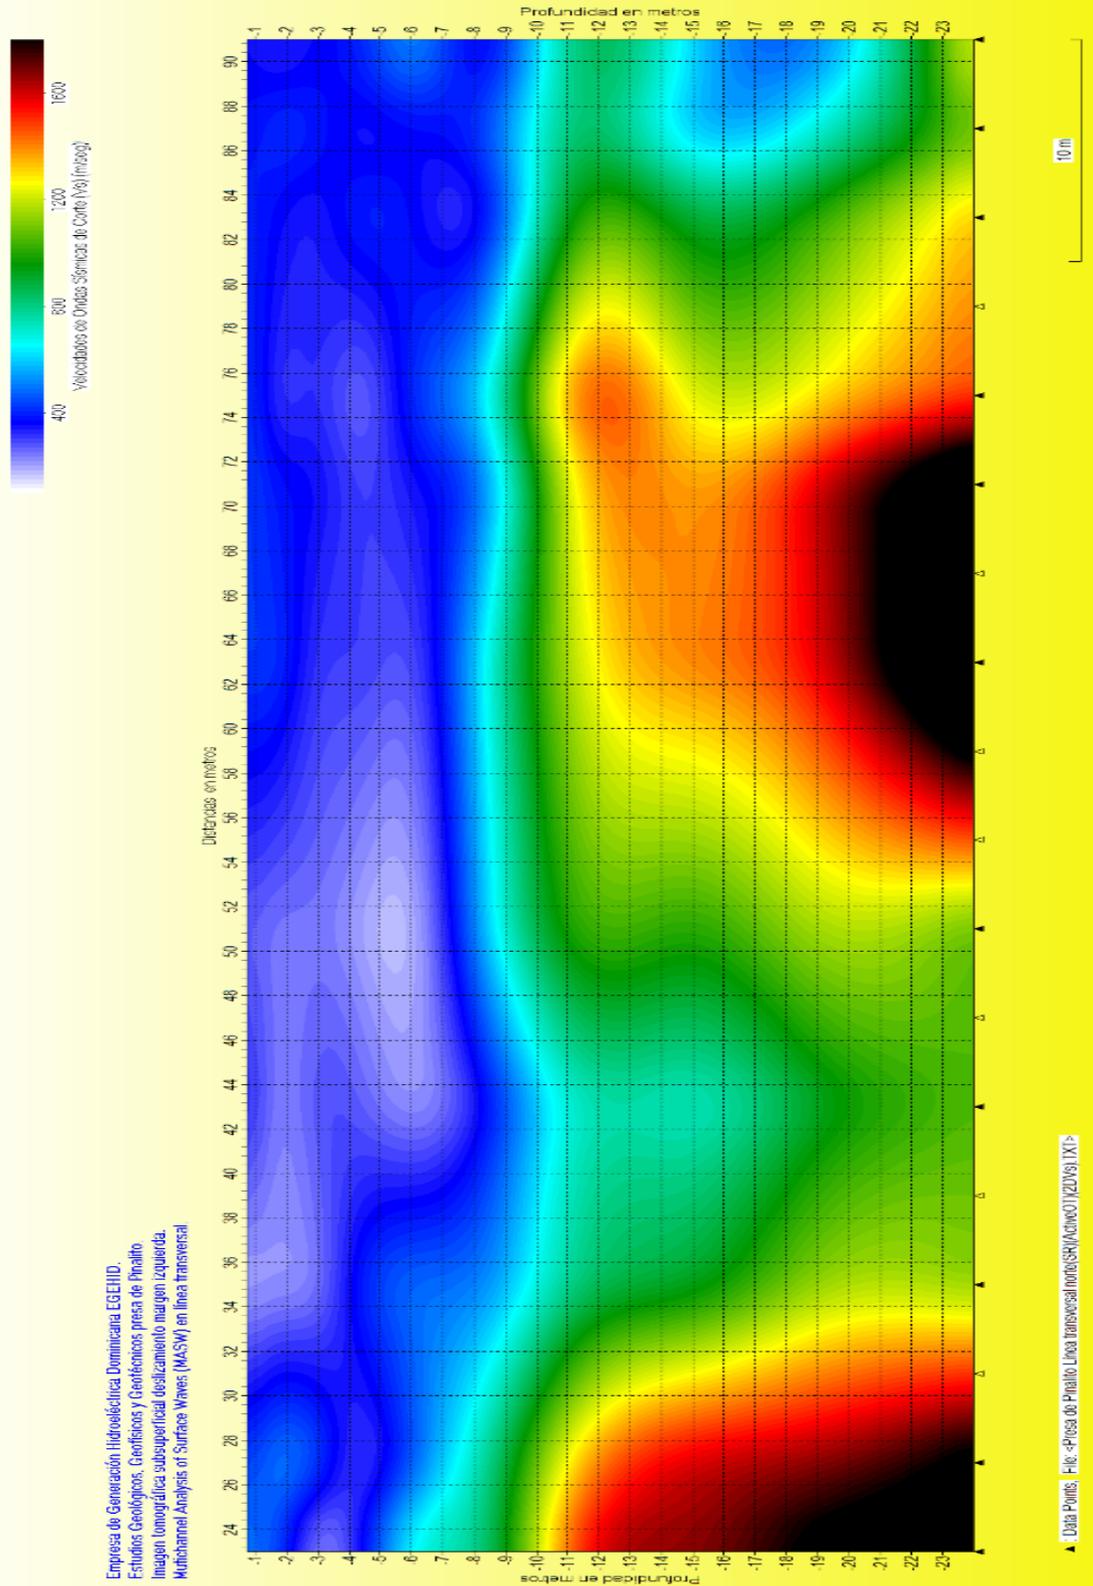
Empresa de Generación Hidroeléctrica Dominicana EGEHID  
Estudios Geológicos, Geofísicos y Geotécnicos presa de Pinalito  
Imagen tomográfica subsuperficial desplazamiento margen izquierda.  
Multichannel Analysis of Surface Waves (MASW) en línea transversal

Imagen tomográfica en la línea Vs7 transversal al borde norte de las canaletas en margen izquierda presa Pinalito.

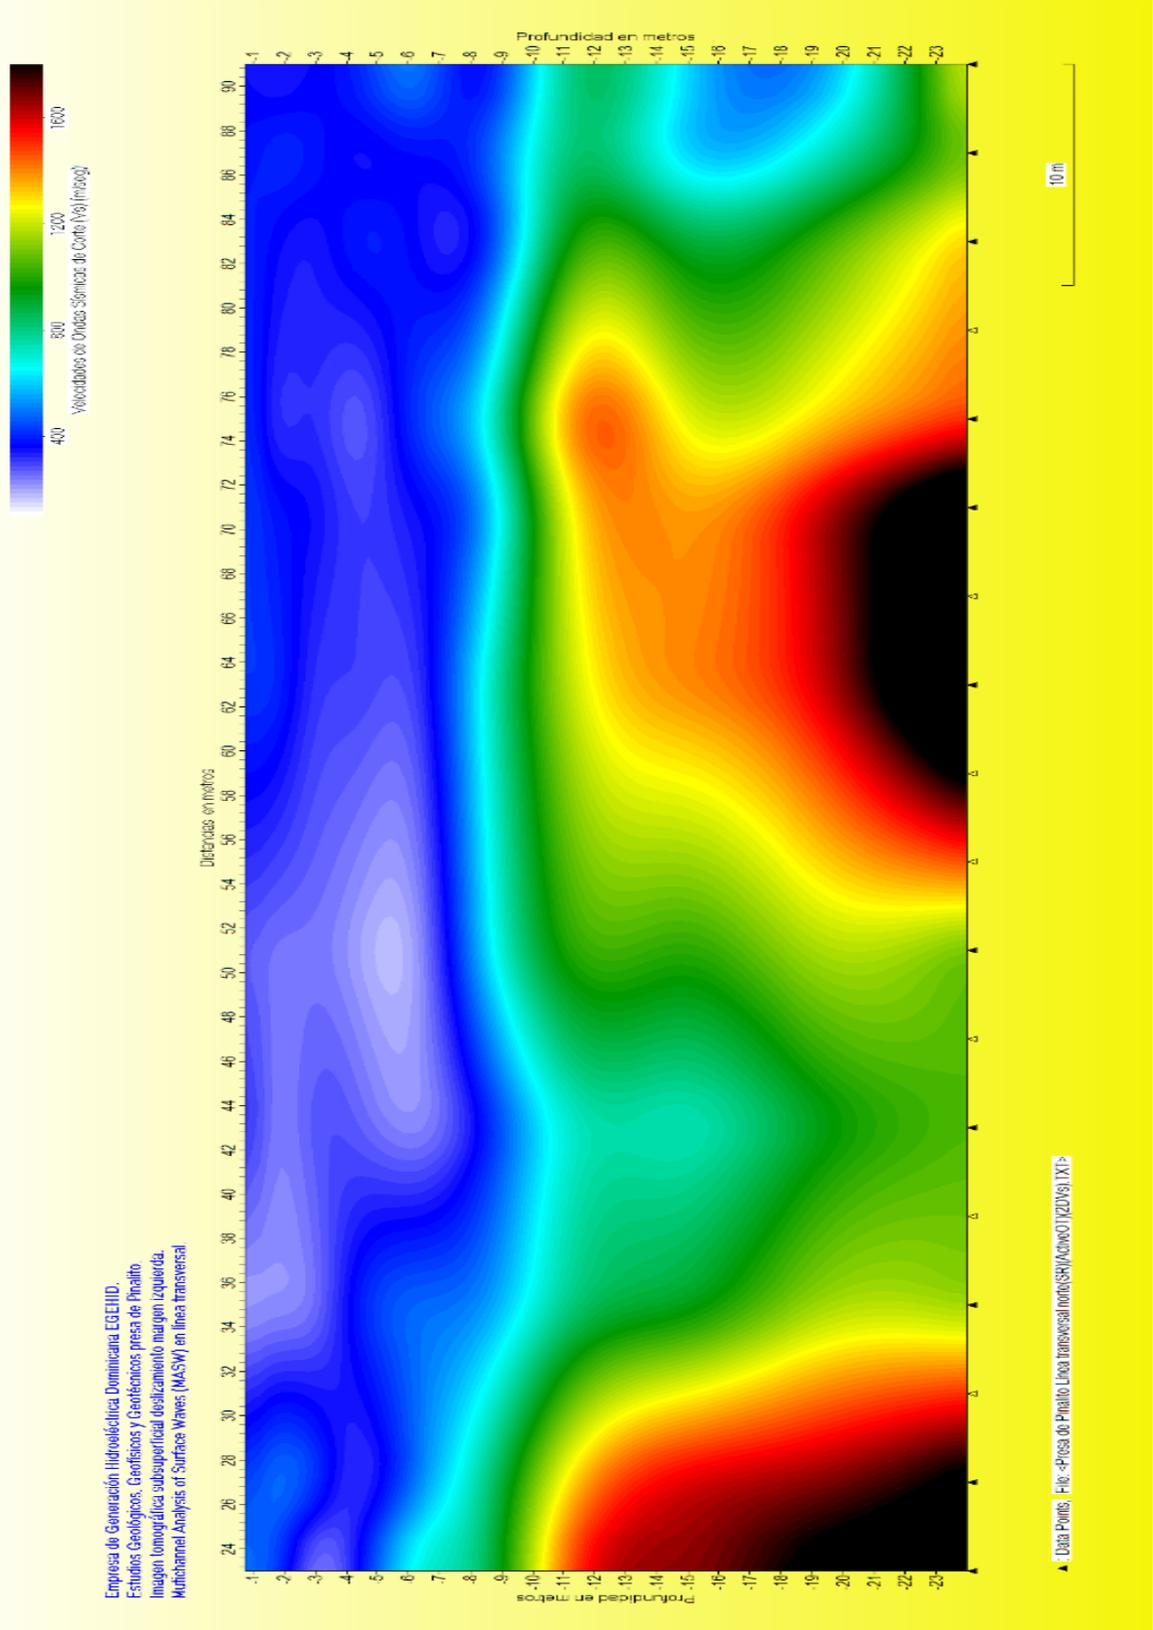
Imagen tomográfica en la línea Vs7 transversal al borde norte de las canaletas en margen izquierda presa Pinalito.

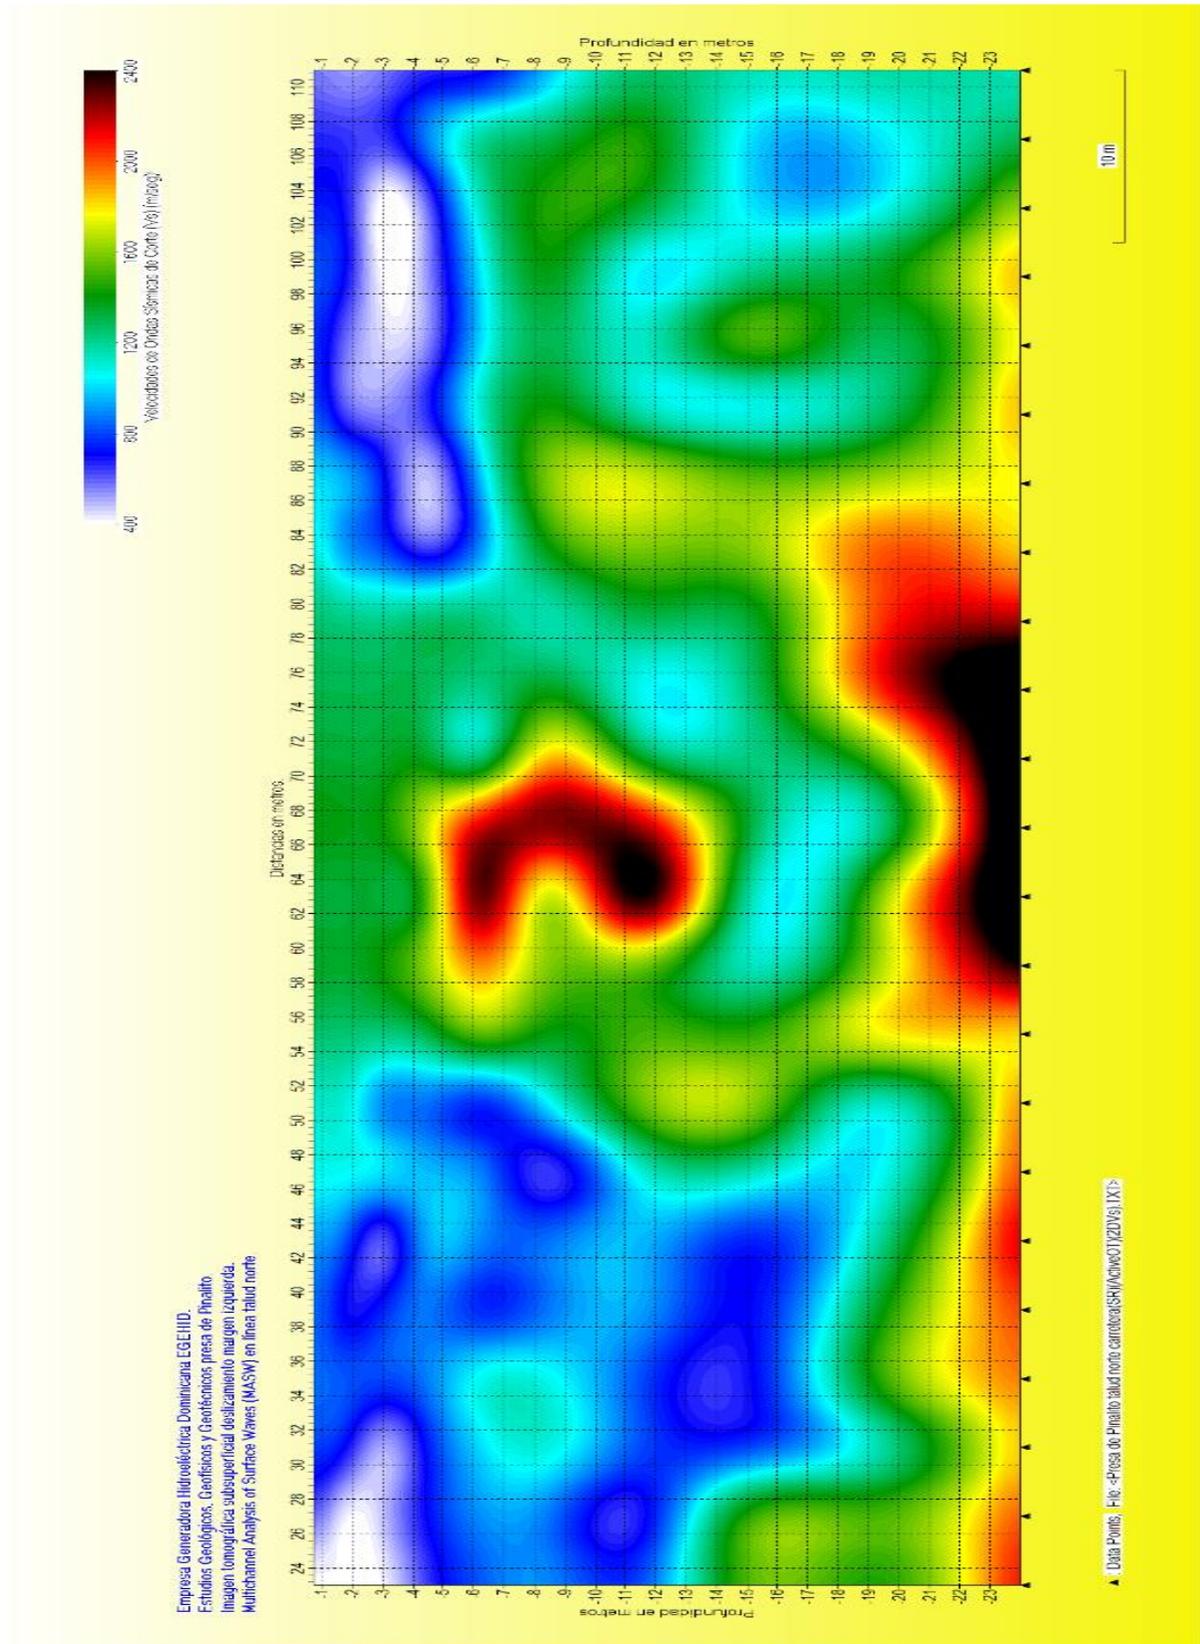
Empresa Generadora Hidroeléctrica Dominicana EGEHID.  
Estudios Geológicos, Geotécnicos y Geotécnicos presa de Pinalito  
Imagen tomográfica subsuperficial deslizamiento margen izquierda.  
Multichannel Analysis of Surface Waves (MASW) en línea talud norte

Imagen tomográfica en la línea Vs8 en el talud ubicado al norte de la carretera de acceso a la presa Pinalito.

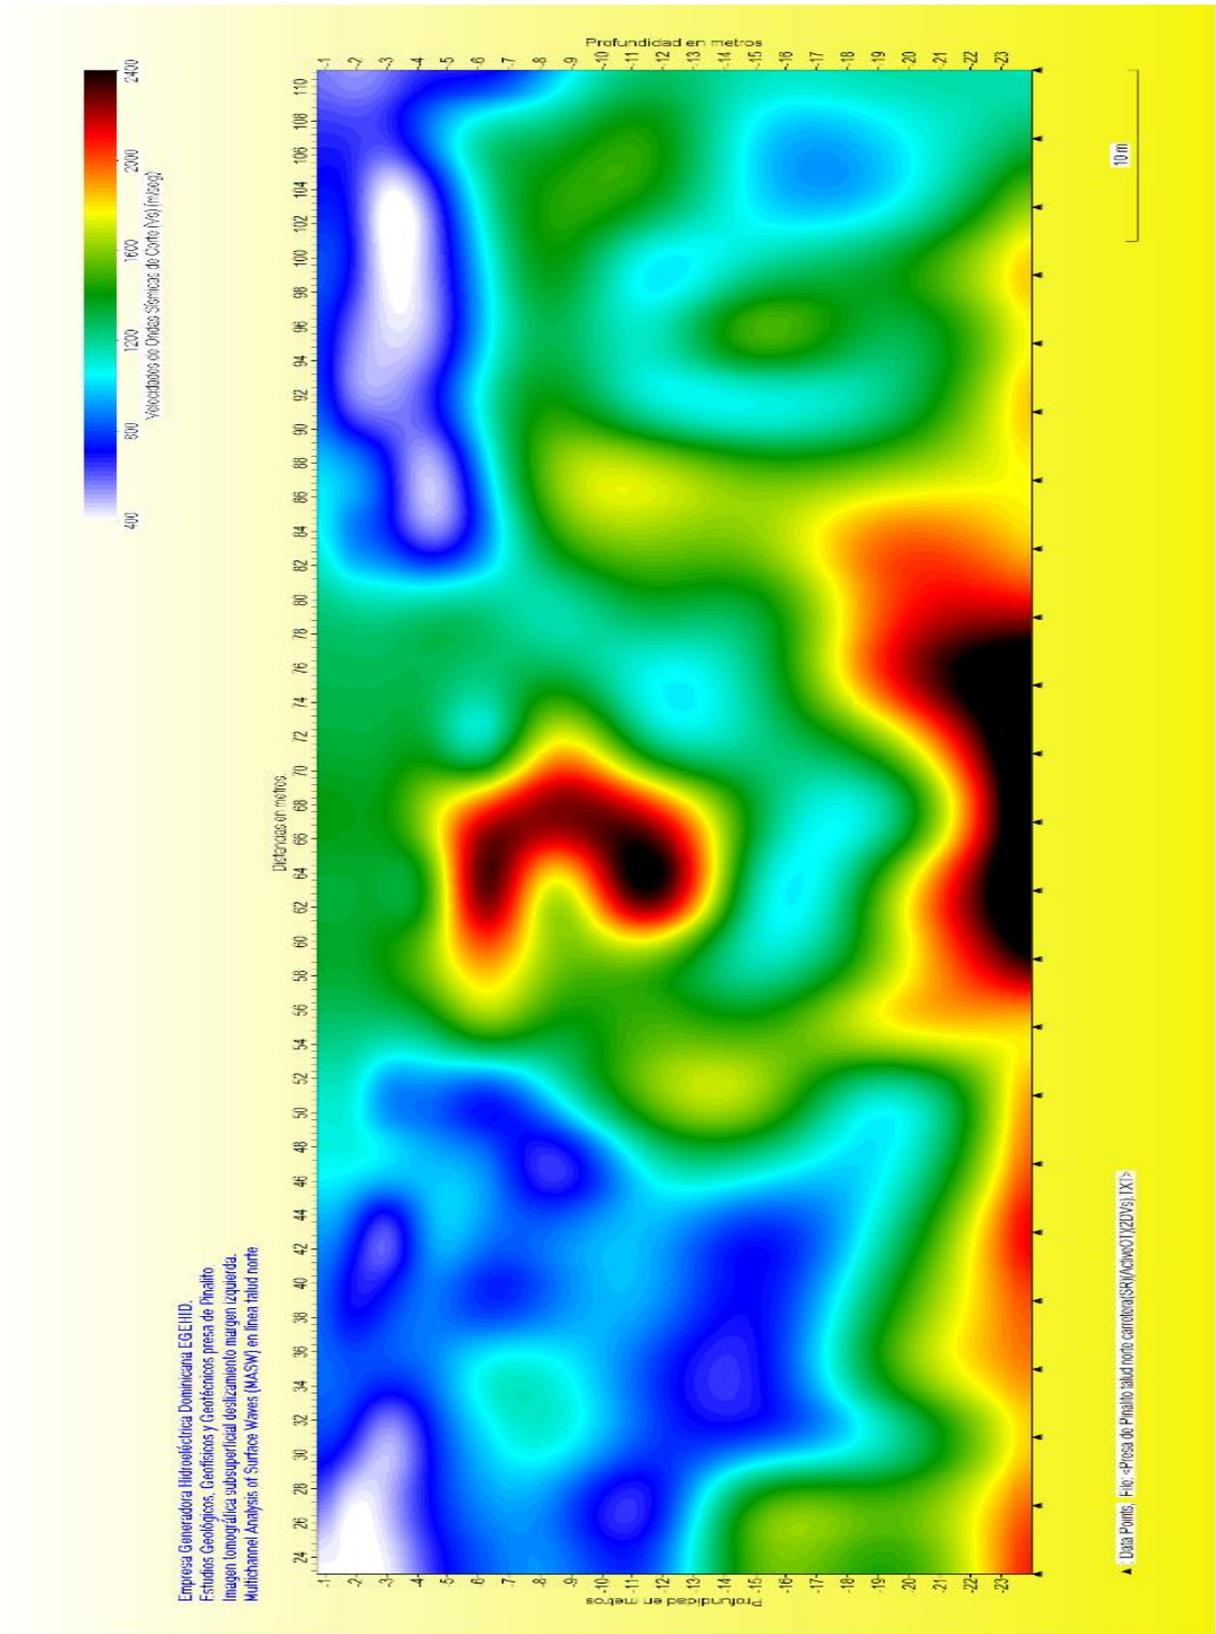
Imagen tomográfica en la línea Vs8 en el talud ubicado al norte de la carretera de acceso a la presa Pinalito.

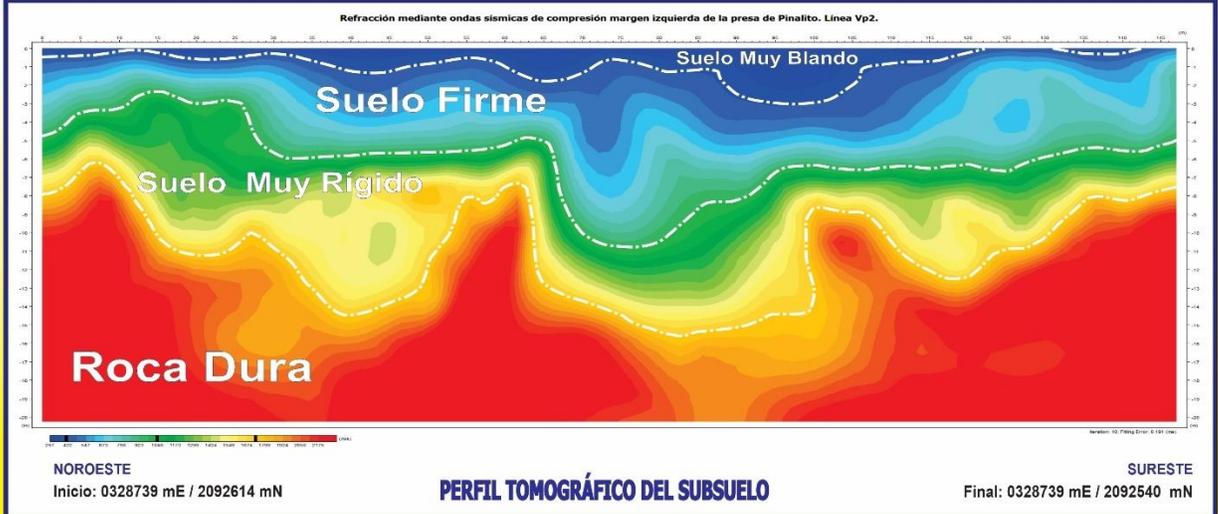
**IMAGEN TOMOGRÁFICA DEL SUBSUELO MEDIANTE ONDAS SÍSMICAS DE COMPRESIÓN (Vp), A LO LARGO DE LA LÍNEA PINALITO Vp02**

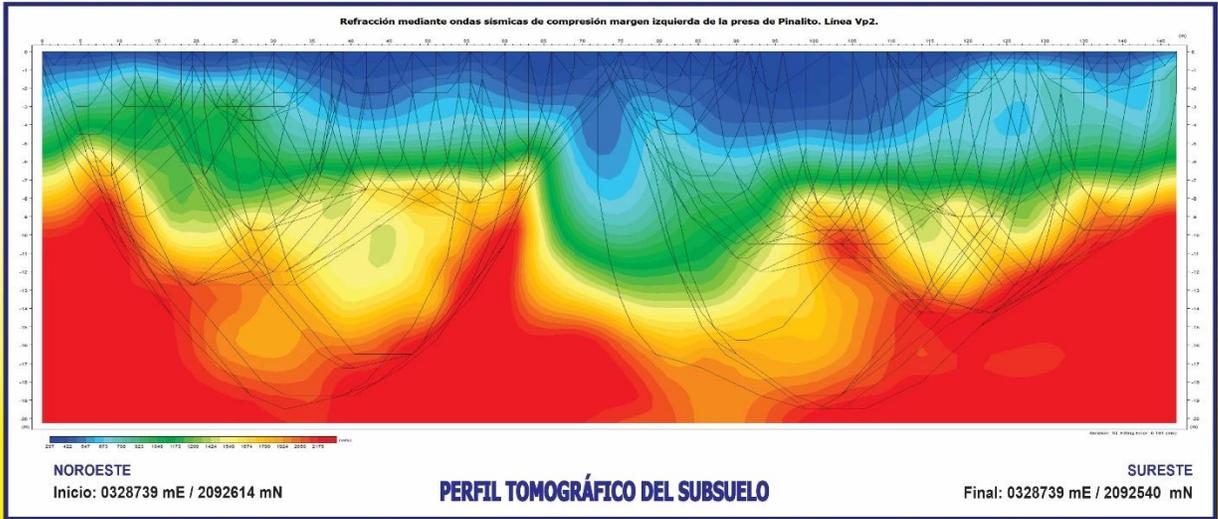
**IMAGEN TOMOGRÁFICA DEL SUBSUELO MEDIANTE ONDAS SÍSMICAS DE COMPRESIÓN (Vp), A LO LARGO DE LA LÍNEA PINALITO Vp02**

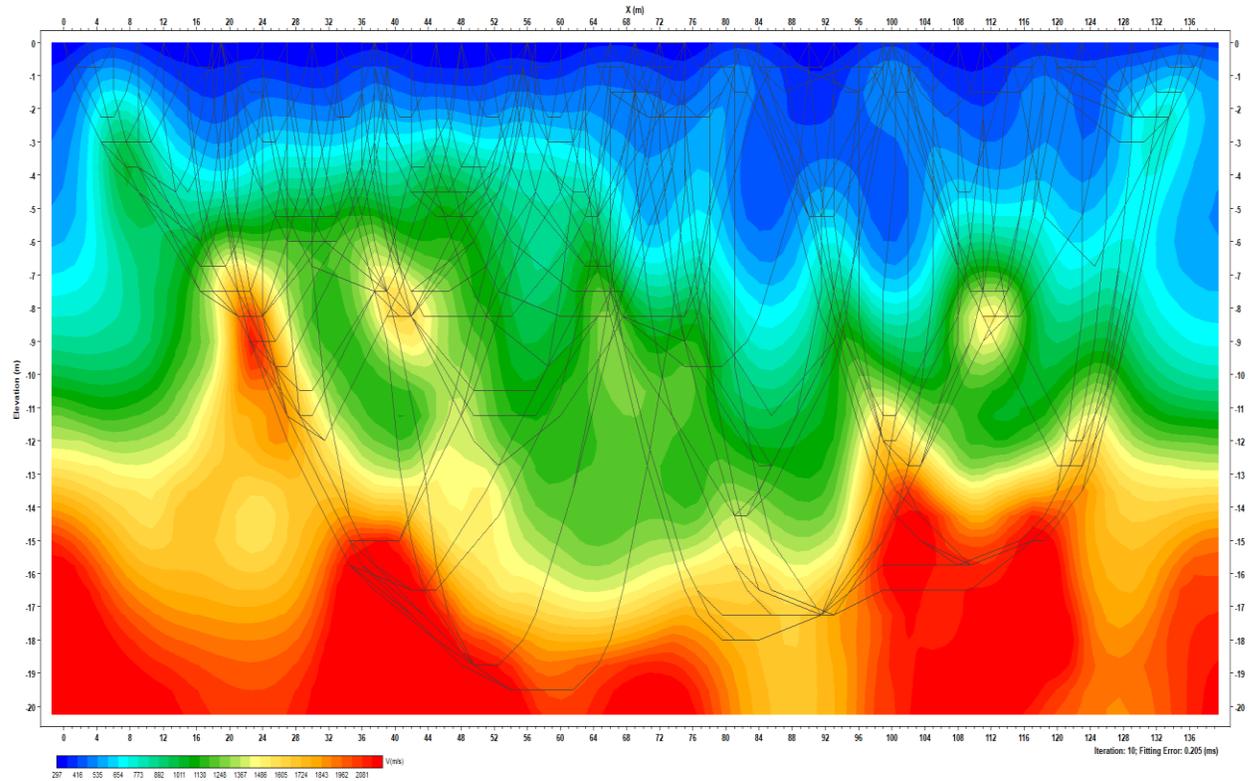
Refracción mediante ondas sísmicas de compresión margen izquierda presa de Pinalito. Línea Vp2B. Tramo 1-2.

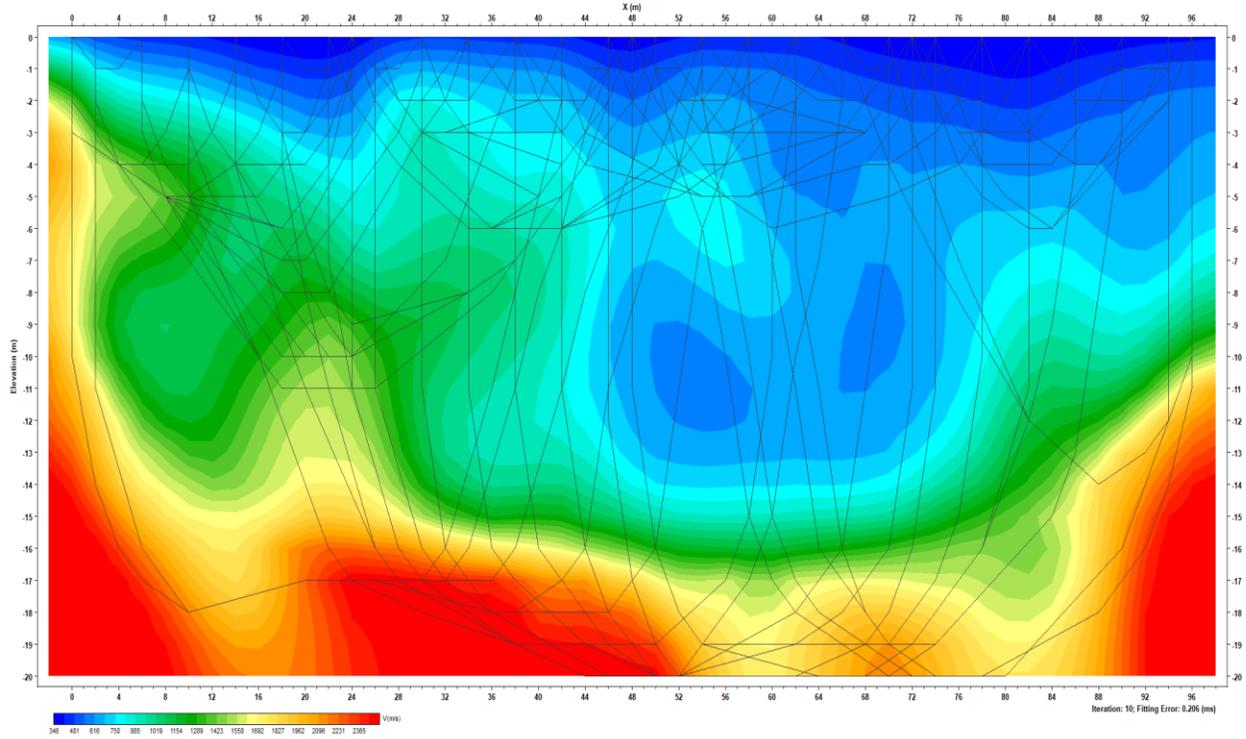
Refracción mediante ondas sísmicas de compresión margen izquierda presa de Pinalito. Línea Vp2C.

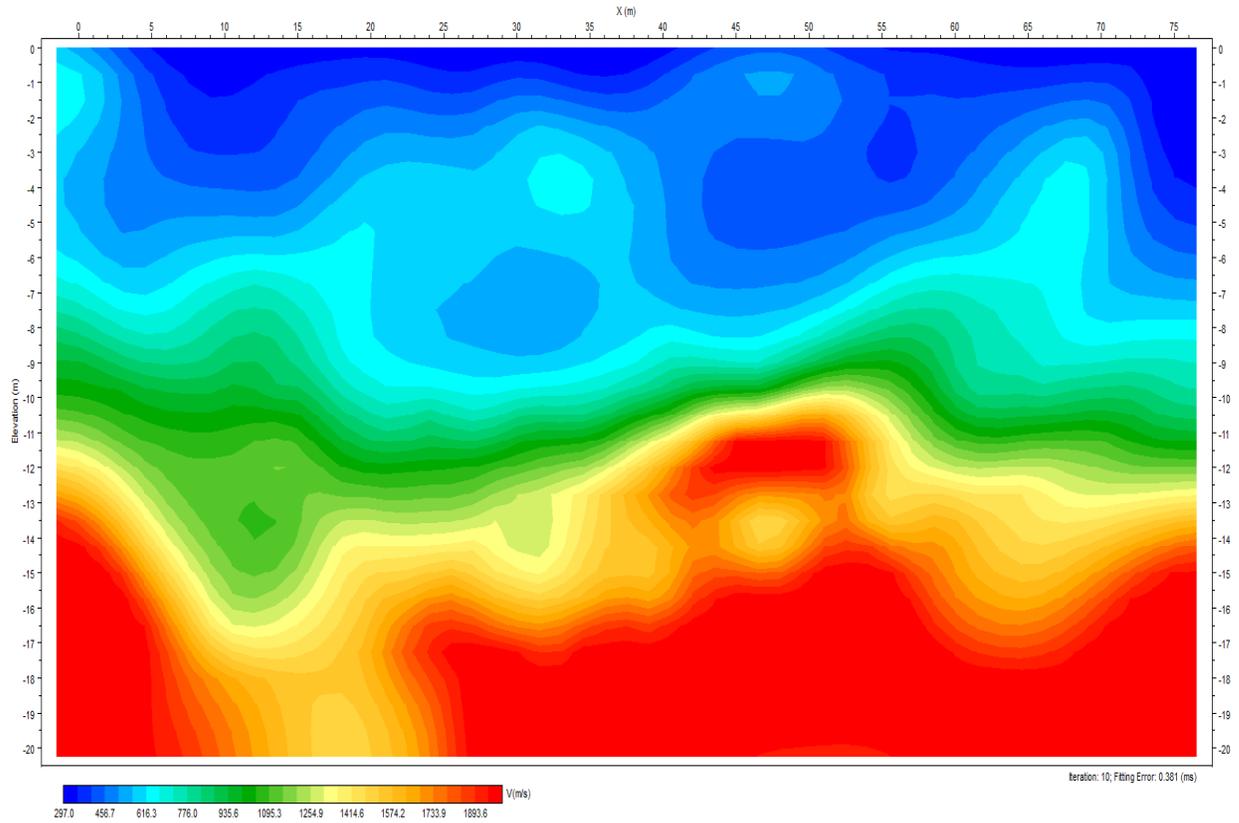
**Refracción mediante ondas sísmicas de compresión en margen izquierda presa de Pinalito. Línea Vp3, al este canaleta 2.**

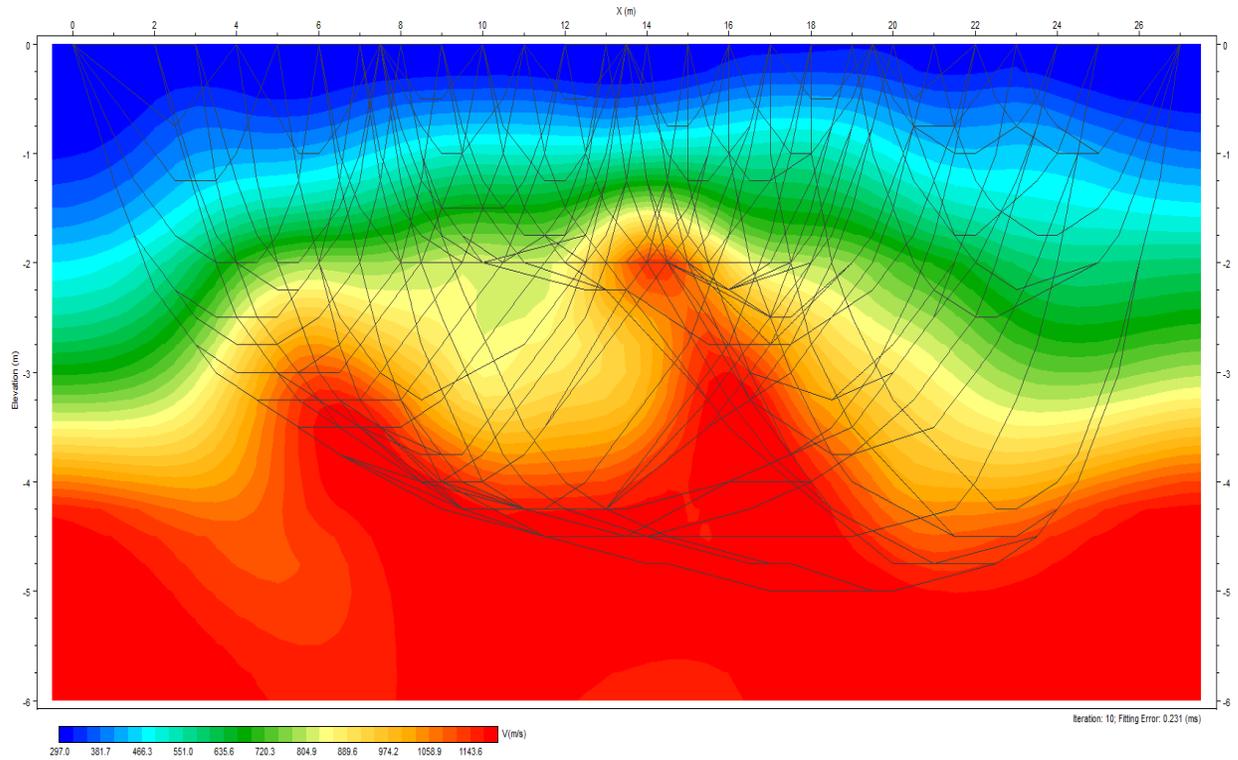
Refracción mediante ondas sísmicas de compresión en margen izquierda presa de Pinalito. Línea Vp4, al este canaleta 3.

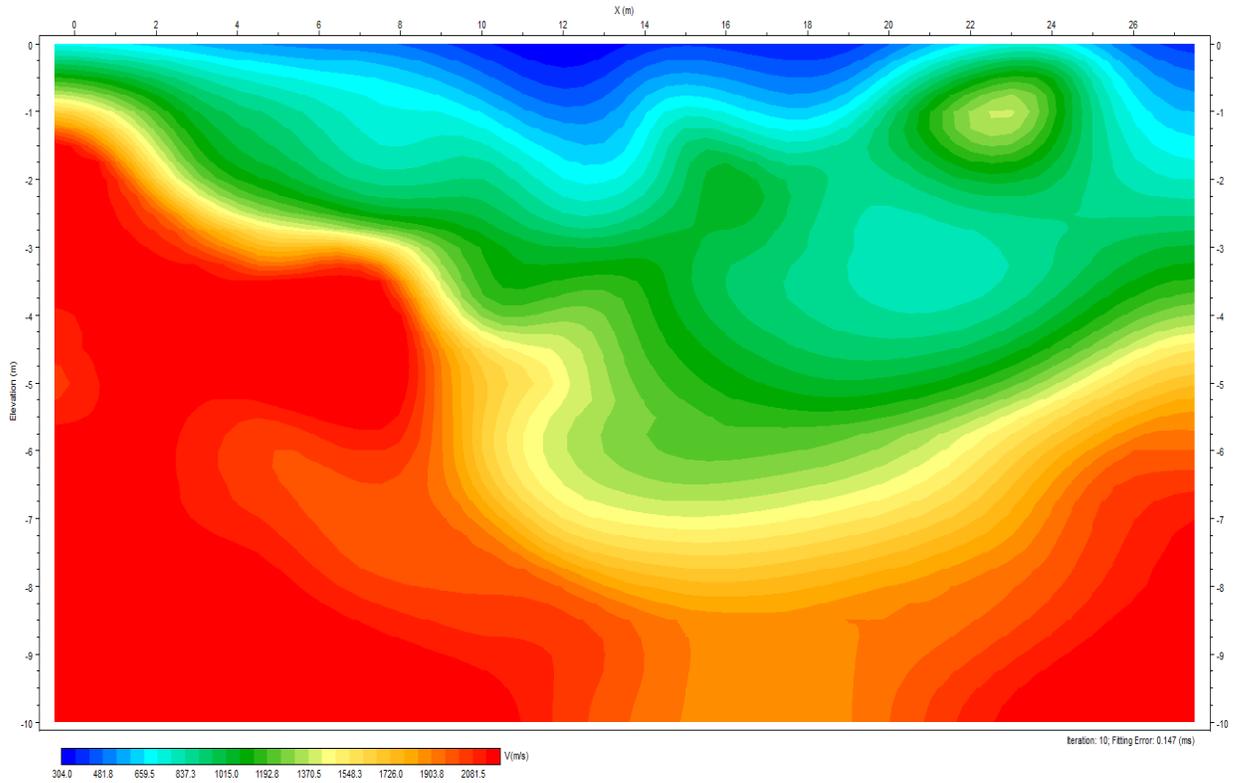
Refracción mediante ondas sísmicas de compresión en margen izquierda presa de Pinalito. Línea Vp5, Interna a la carretera.

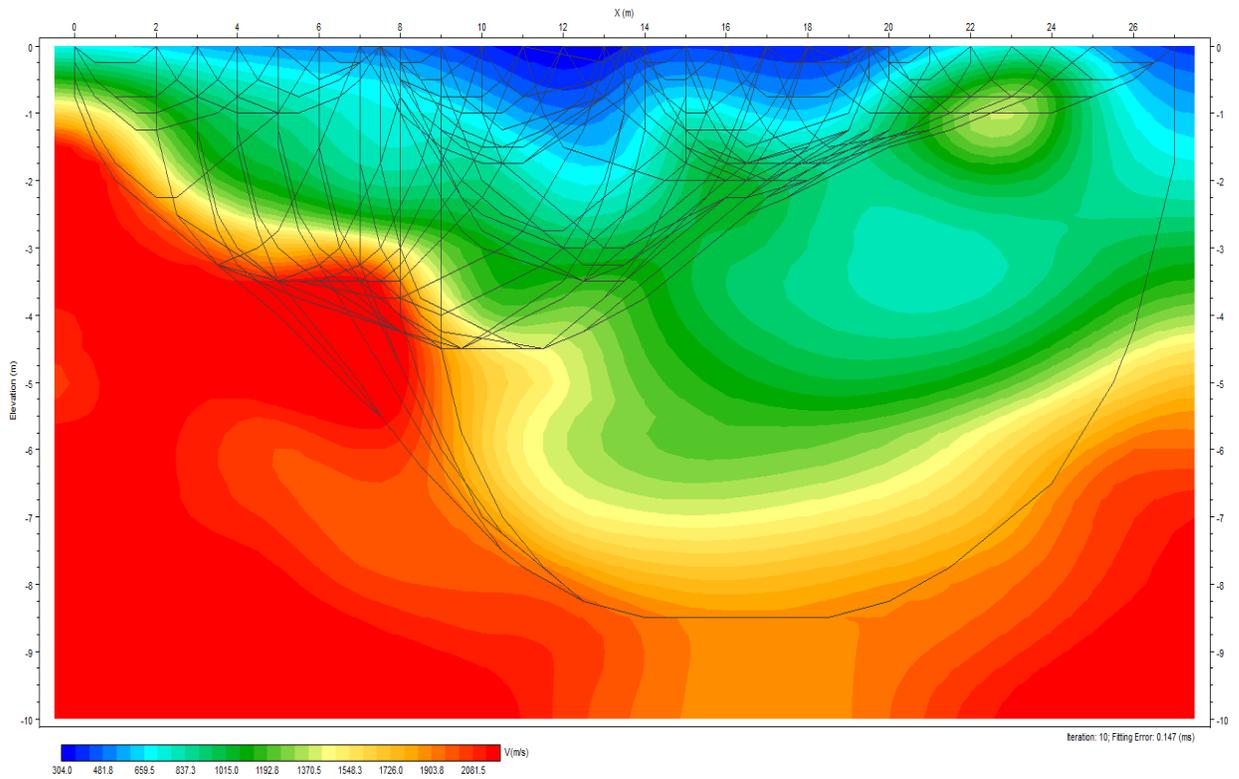
Refracción mediante ondas sísmicas de compresión en margen izquierda presa de Pinalito. Línea Vp5, Interna a la carretera.
