# EGEHID

# ESTUDIO GEOFISICO Y GEOTECNICO DERRUMBES MARGEN IZQUIERDA PRESA PINALITO

Preparado por. Geofitec, SRL

INFORME FINAL,

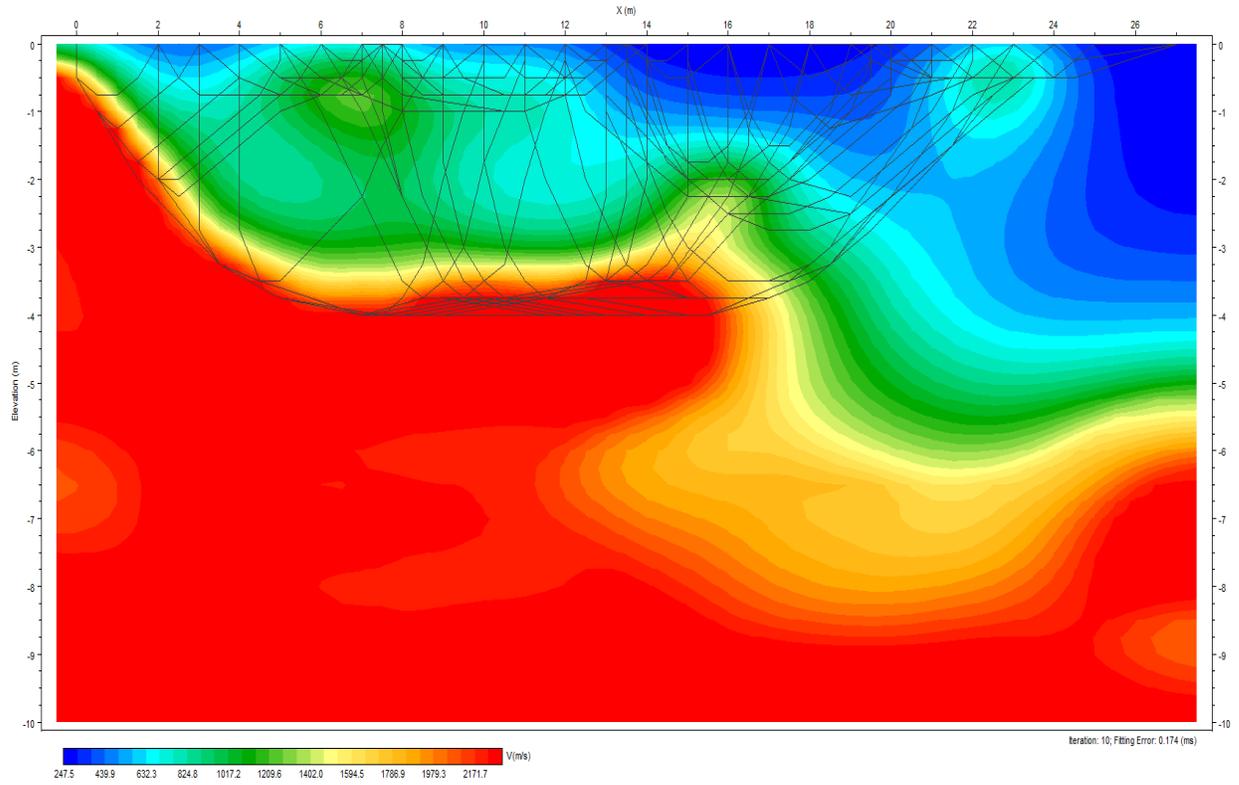
Refracción mediante ondas sísmicas de compresión en margen izquierda presa de Pinalito. Línea Vp5, Interna a la carretera.

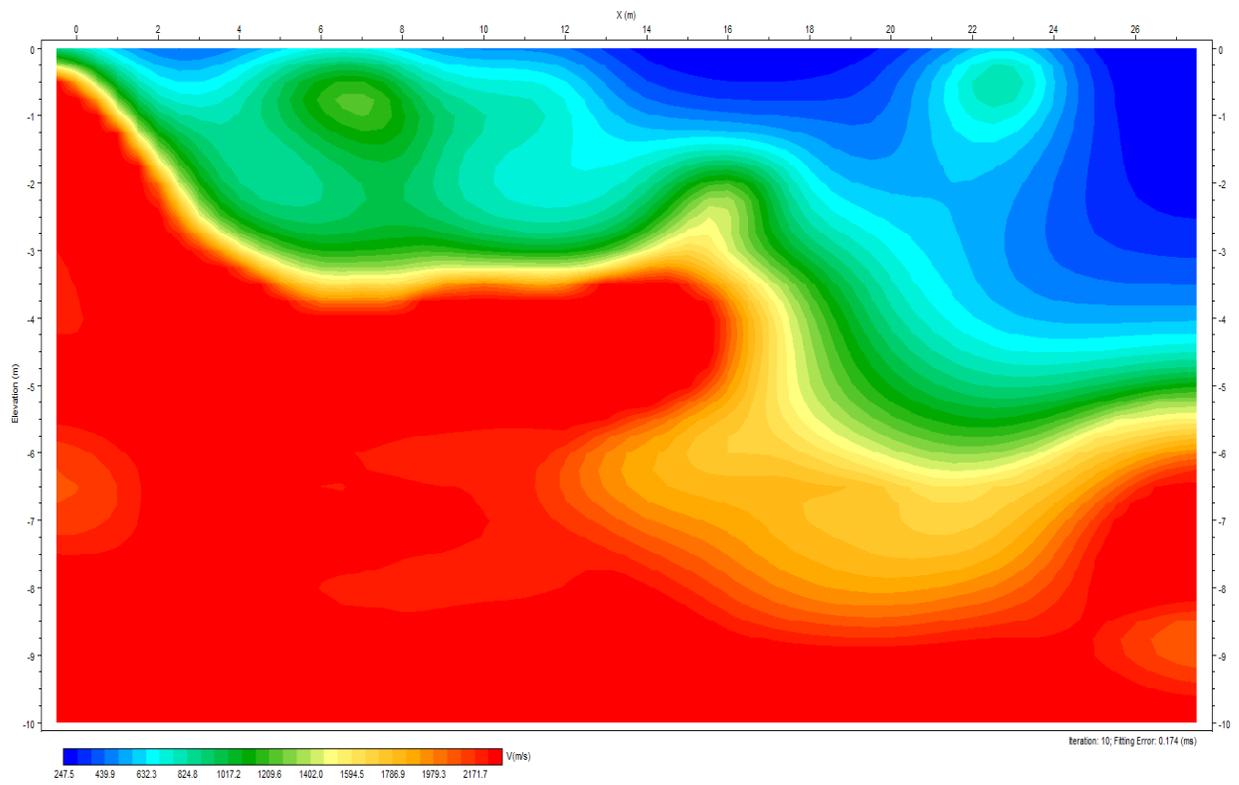
Refracción mediante ondas sísmicas de compresión en margen izquierda presa de Pinalito. Línea Vp5, Interna a la carretera.

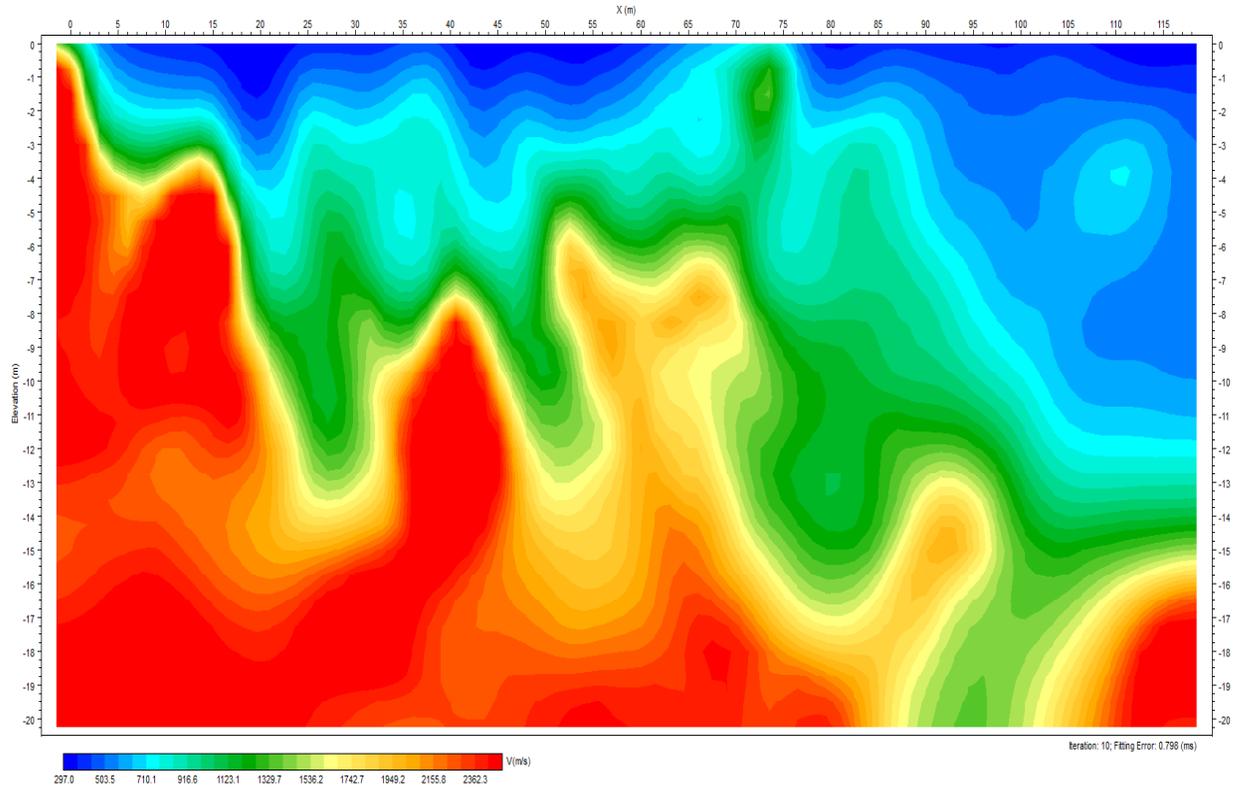
Refracción mediante ondas sísmicas de compresión en margen izquierda presa de Pinalito. Línea Vp7, Transversal, Tramos 1-2.

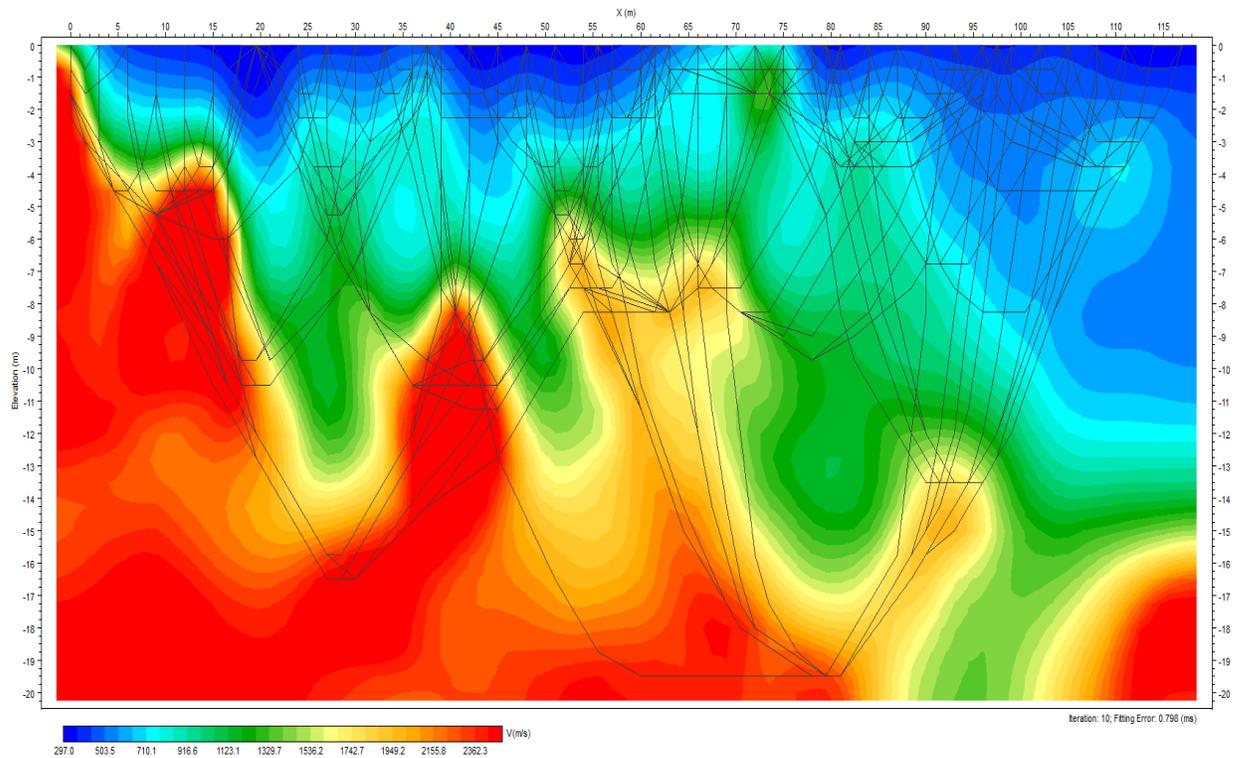
Refracción mediante ondas sísmicas de compresión en margen izquierda presa de Pinalito. Línea Vp7, Transversal, Tramos 1-2.

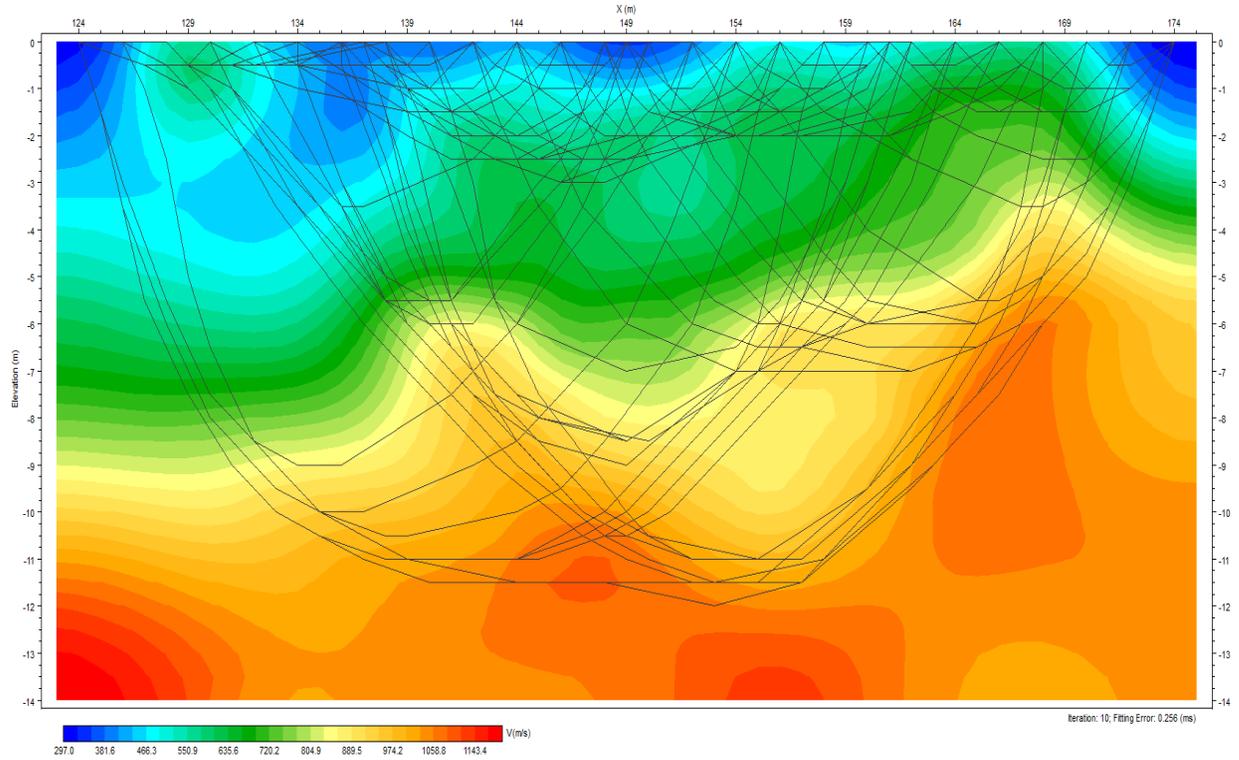
Refracción mediante ondas sísmicas de compresión en margen izquierda presa de Pinalito. Línea Vp7, Transversal, Tramo 3.

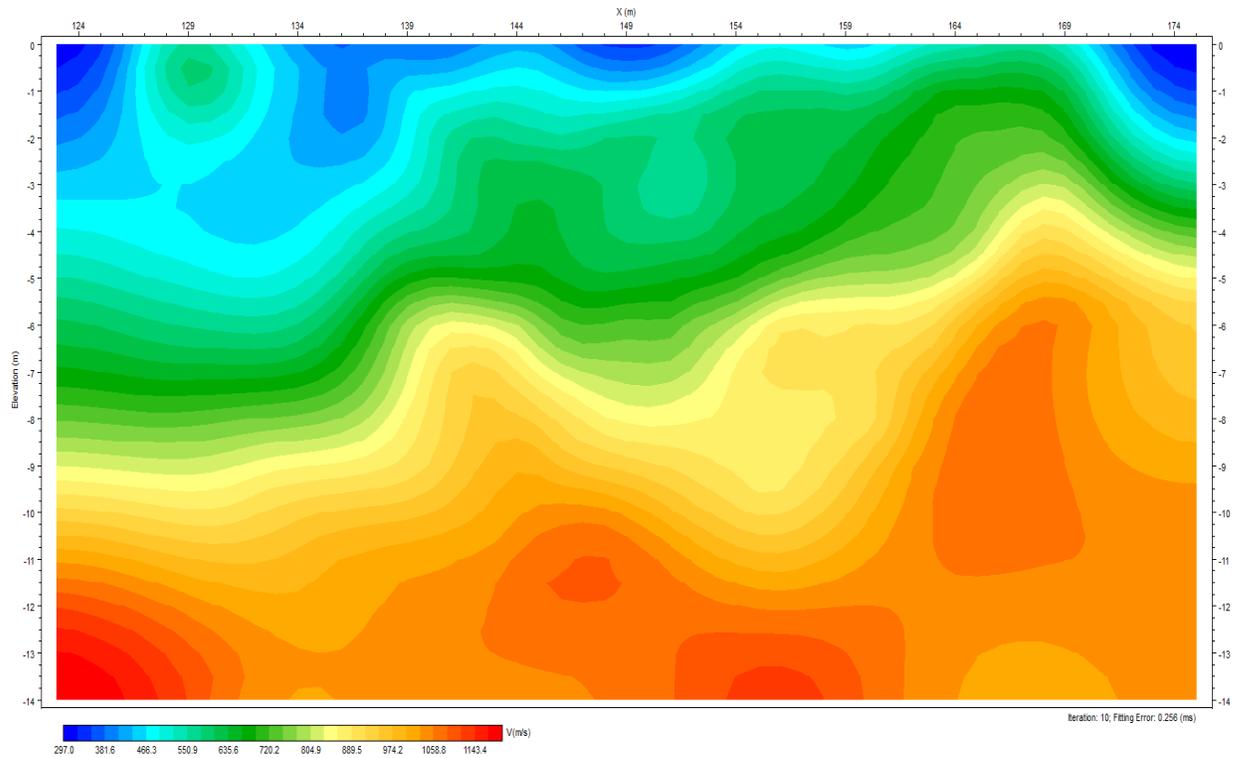
Refracción mediante ondas sísmicas de compresión en margen izquierda presa de Pinalito. Línea Vp7, Transversal, Tramo 3.

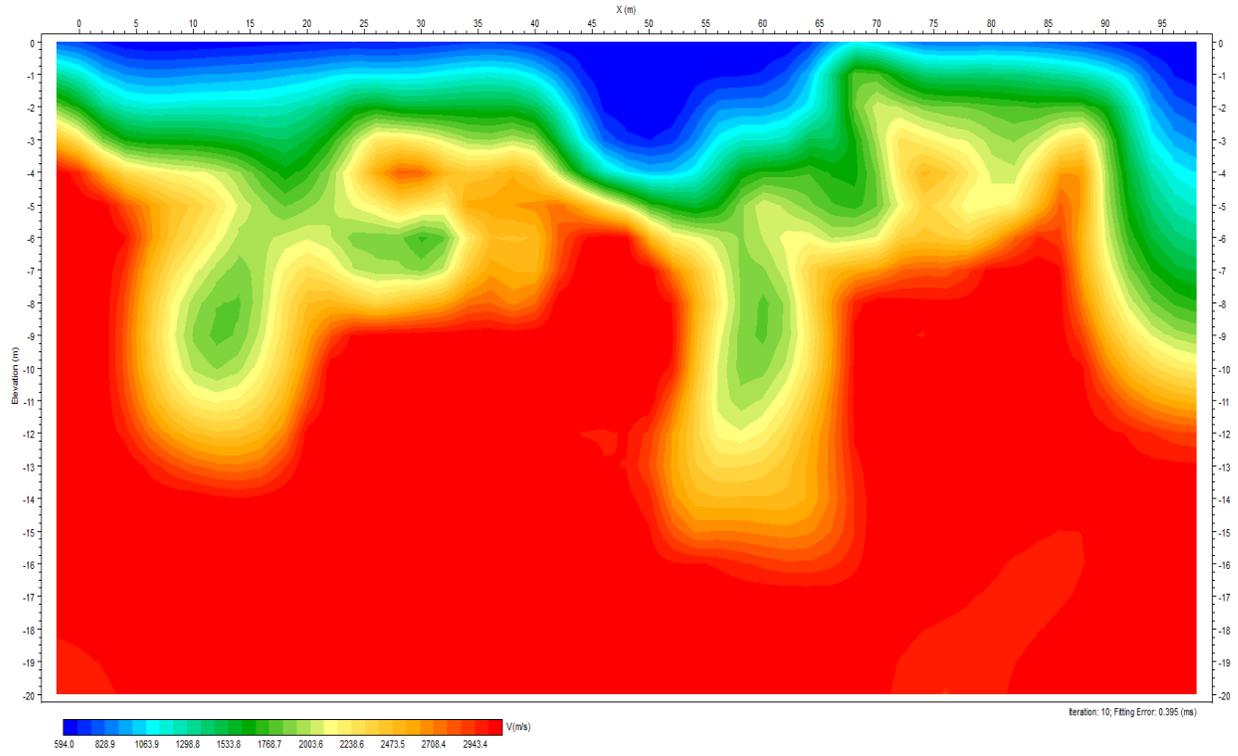
Refracción mediante ondas sísmicas de compresión en margen izquierda presa de Pinalito. Línea Vp8, Talud norte, Tramo 1.

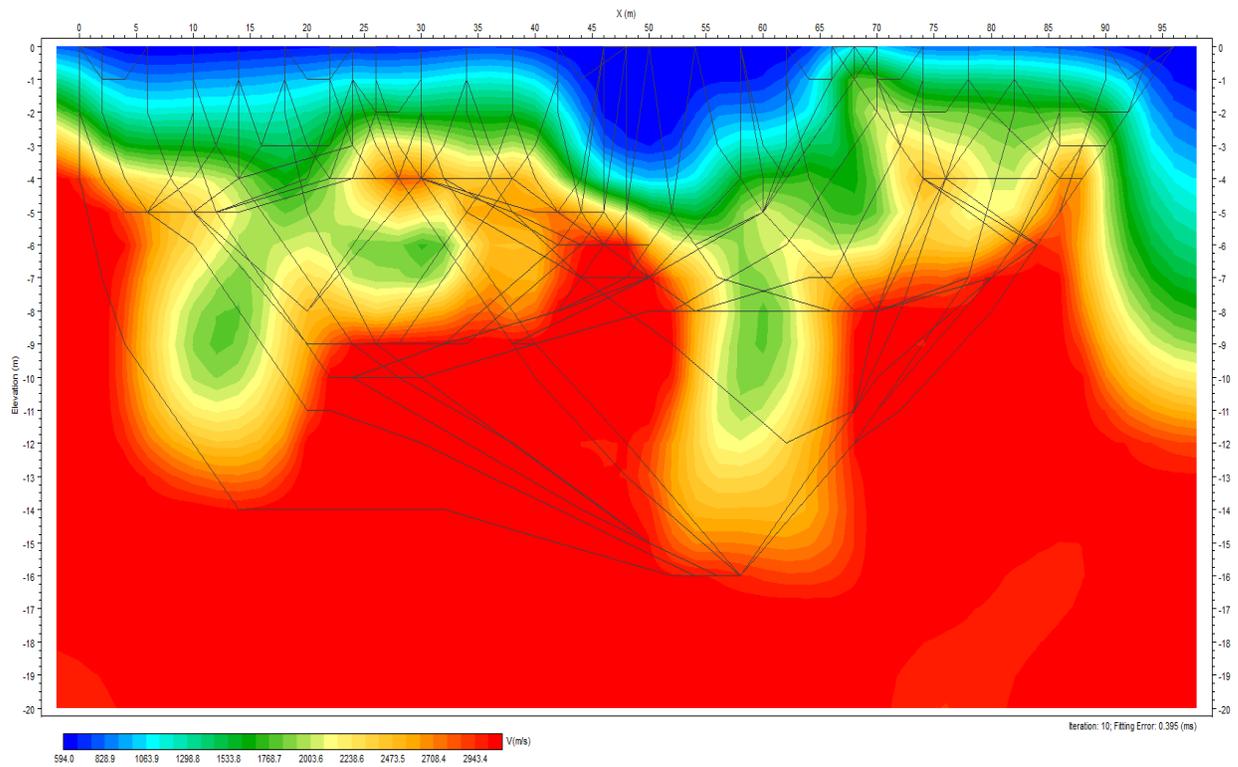
Refracción mediante ondas sísmicas de compresión en margen izquierda presa de Pinalito. Línea Vp8, Talud norte, Tramo 1.

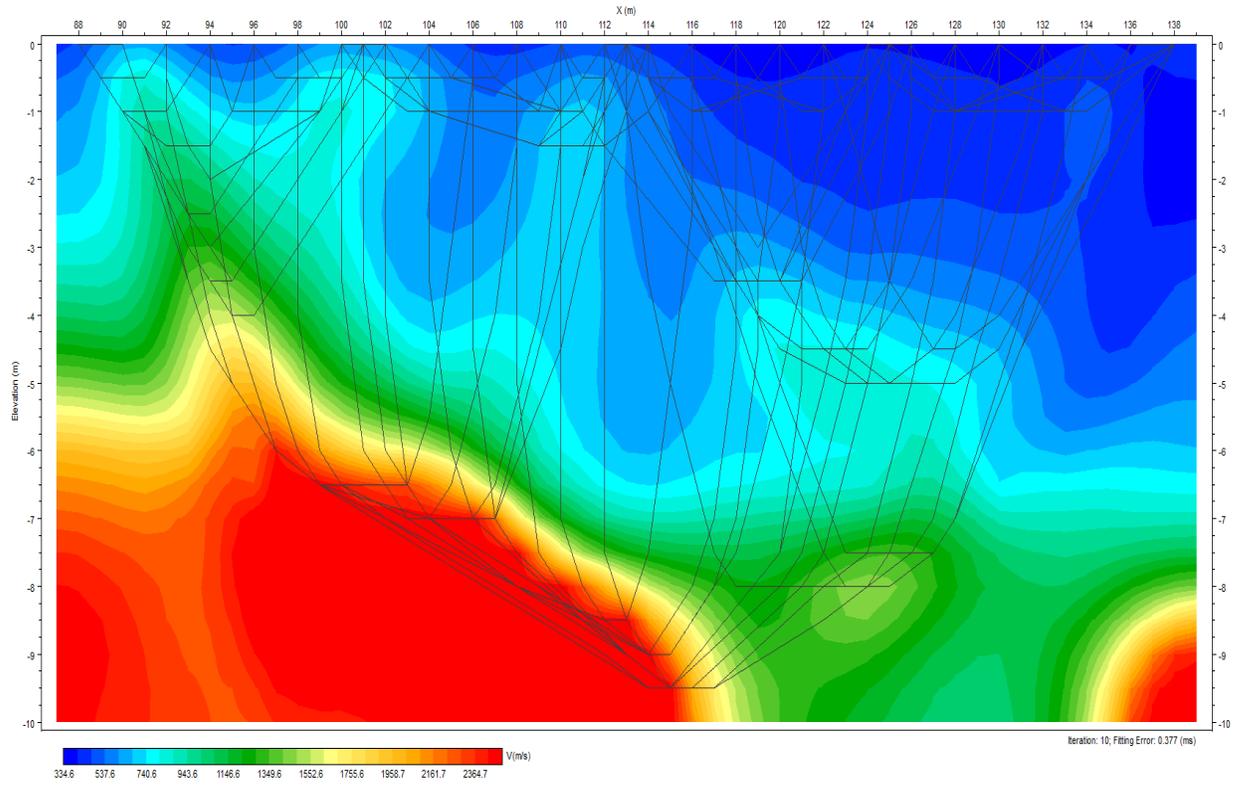
Refracción mediante ondas sísmicas de compresión en margen izquierda presa de Pinalito. Línea Vp8, Talud norte, Tramo 2.

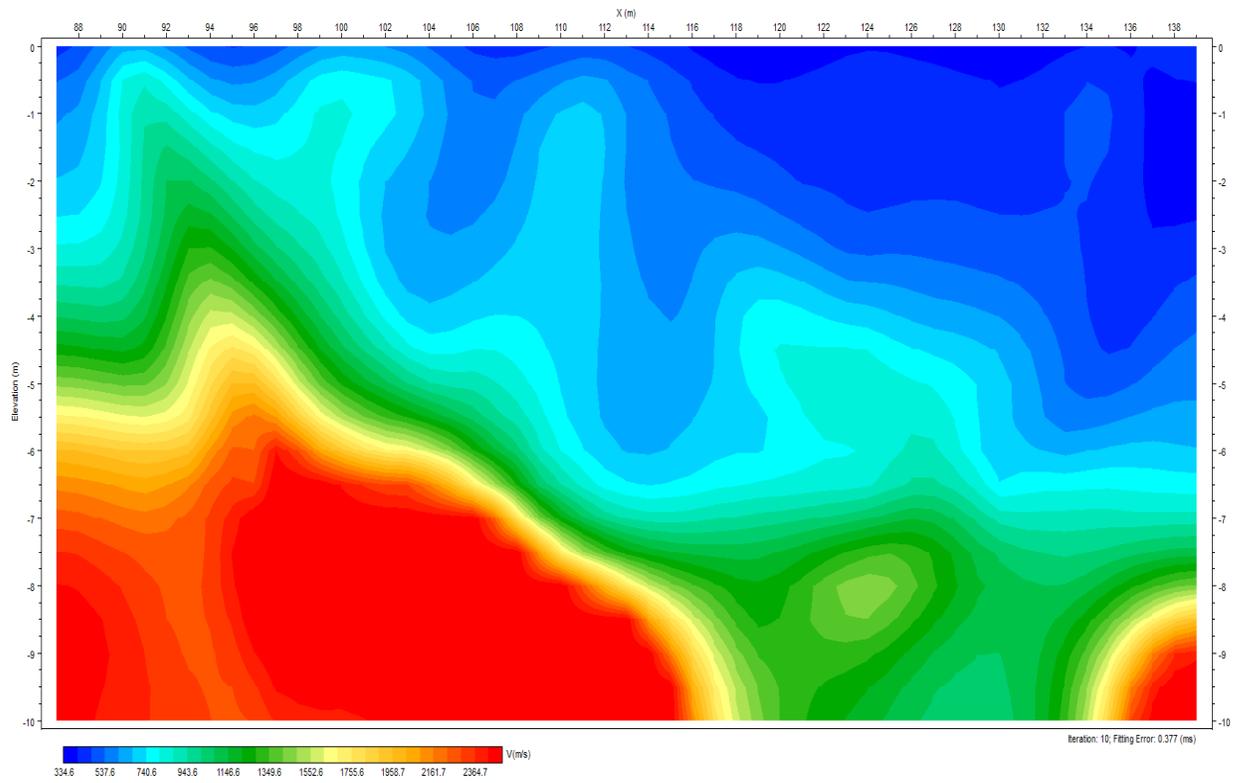
Refracción mediante ondas sísmicas de compresión en margen izquierda presa de Pinalito. Línea Vp8, Talud norte, Tramo 2.

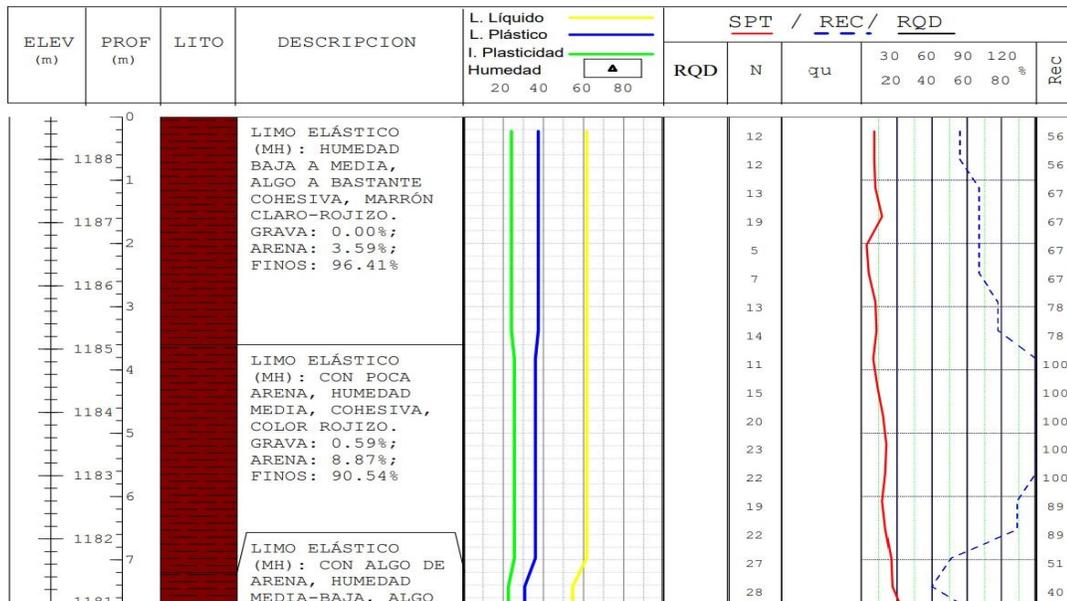
Registro del sondeo S1, con iguales resultados en los ensayos de penetración estándar del sondeo S2??

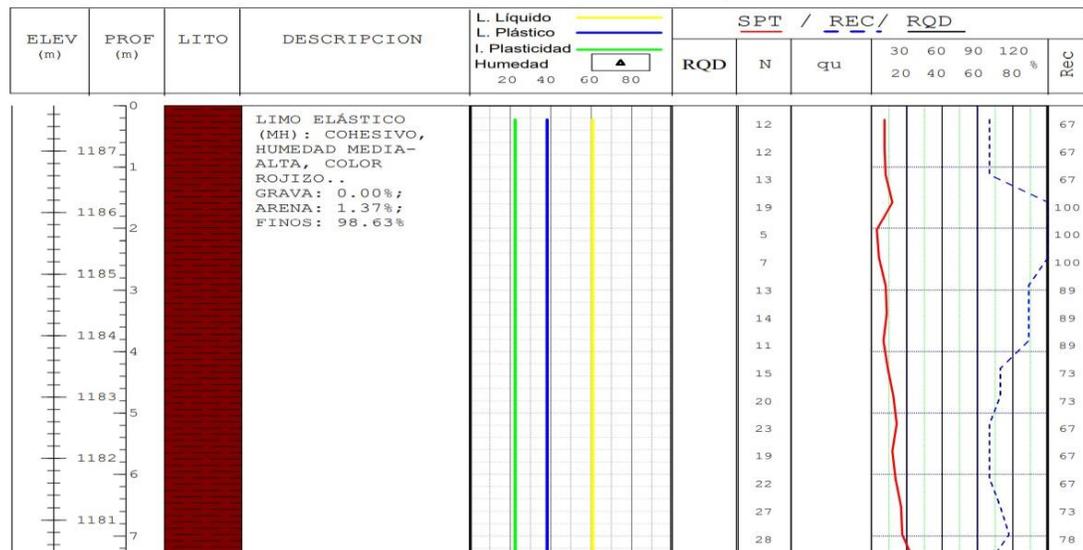
Registro del sondeo S2, con iguales resultados en los ensayos de penetración estándar del sondeo S1??

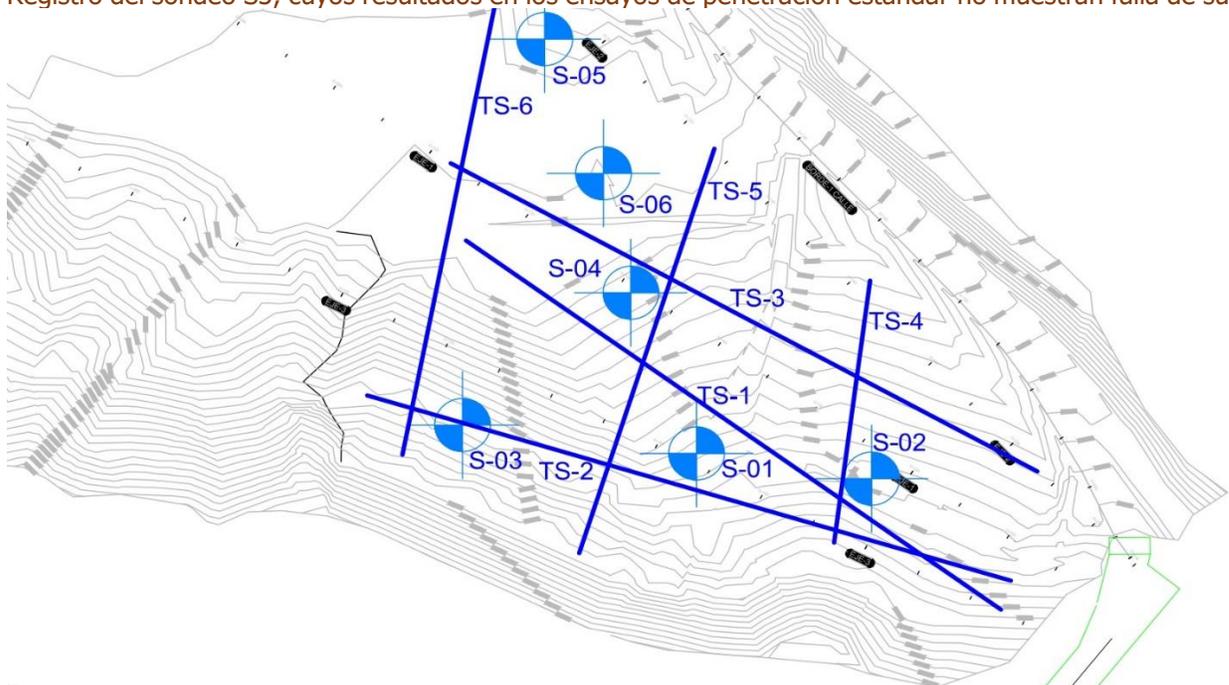
Mapa de localización de los sondeos ejecutados en la exploración del deslizamiento presa de Pinalito.

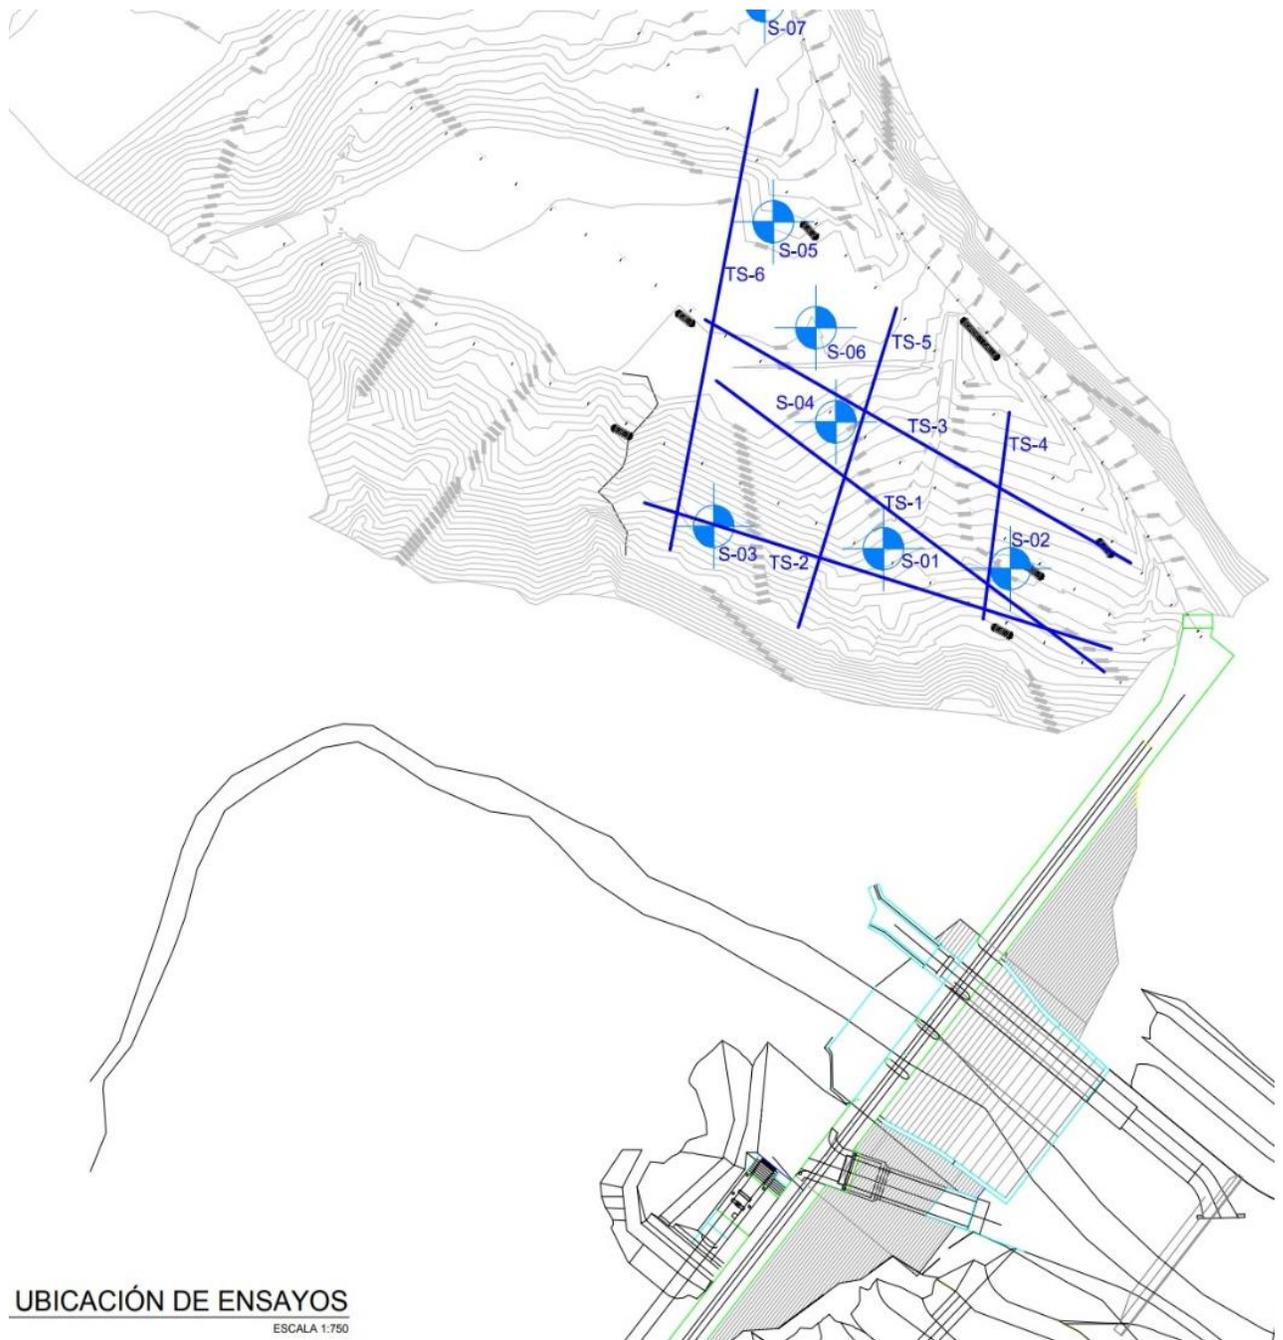
Mapa de localización de las 6 líneas de refracción sísmica ejecutadas en el año 2014 y los 7 sondeos mecánicos con ensayos de penetración estándar realizados en el mismo año 2014 para caracterizar los deslizamientos que desde antes de esa fecha se producen en la margen izquierda de la presa de Pinalito, sobre el río Tiro.

Los sondeos 4, 6, 5 y 7, alineados en sentido sureste-noroeste, son los que muestran tramos con más bajos valores en los ensayos de penetración estándar y que se corresponden con fallas interiores al macizo de suelo, por lo que los nuevos estudios están siendo concentrados en las áreas más afectadas por los deslizamientos anteriores y los deslizamientos recientes.

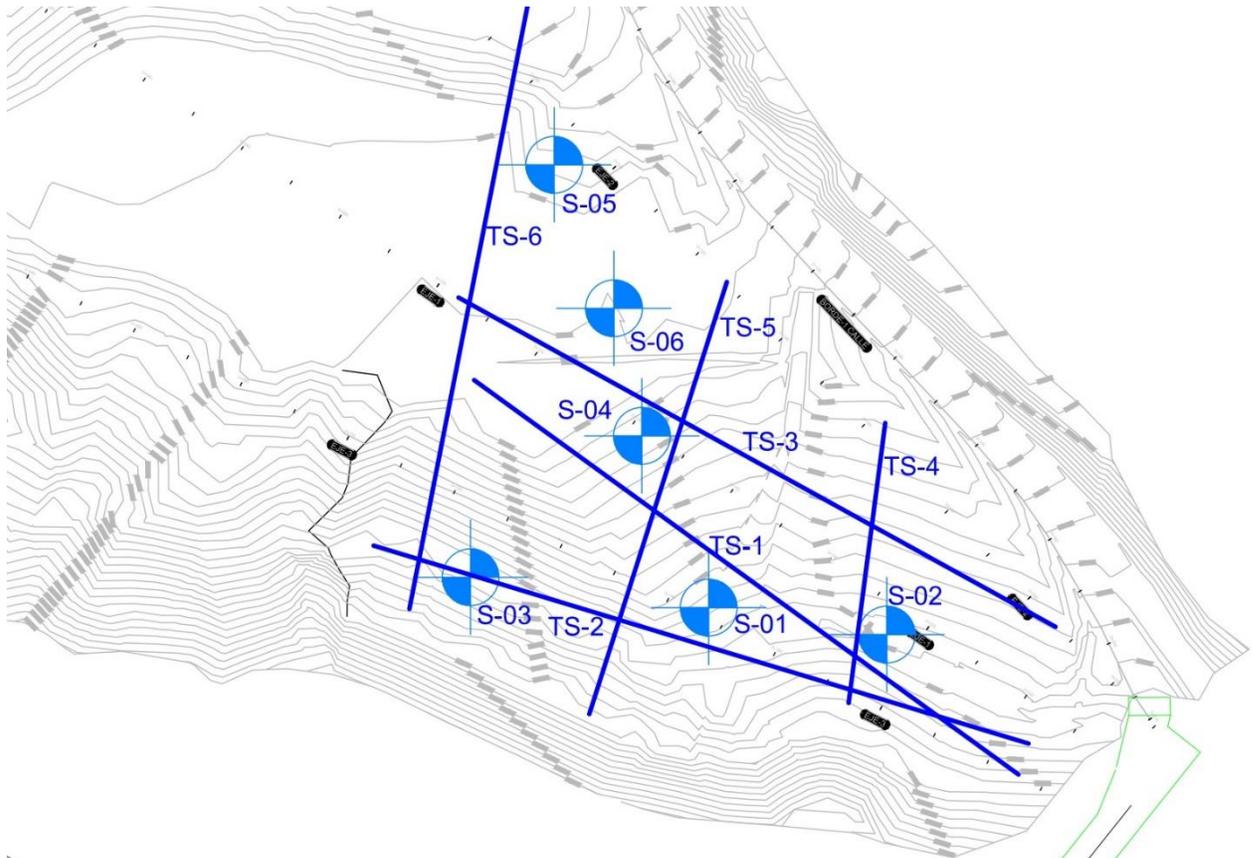
Mapa de ubicación con 6 de los 7 sondeos geotécnicos ejecutados en margen izquierda de la presa de Pinalito.

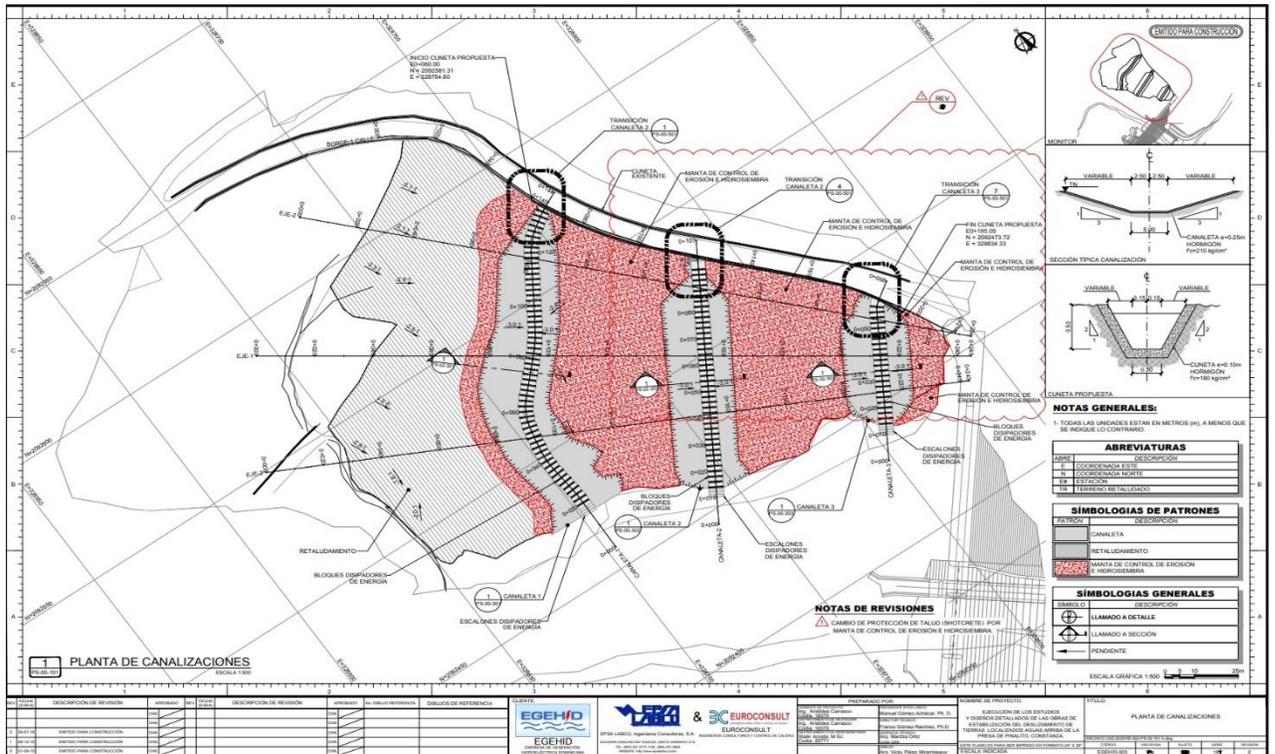
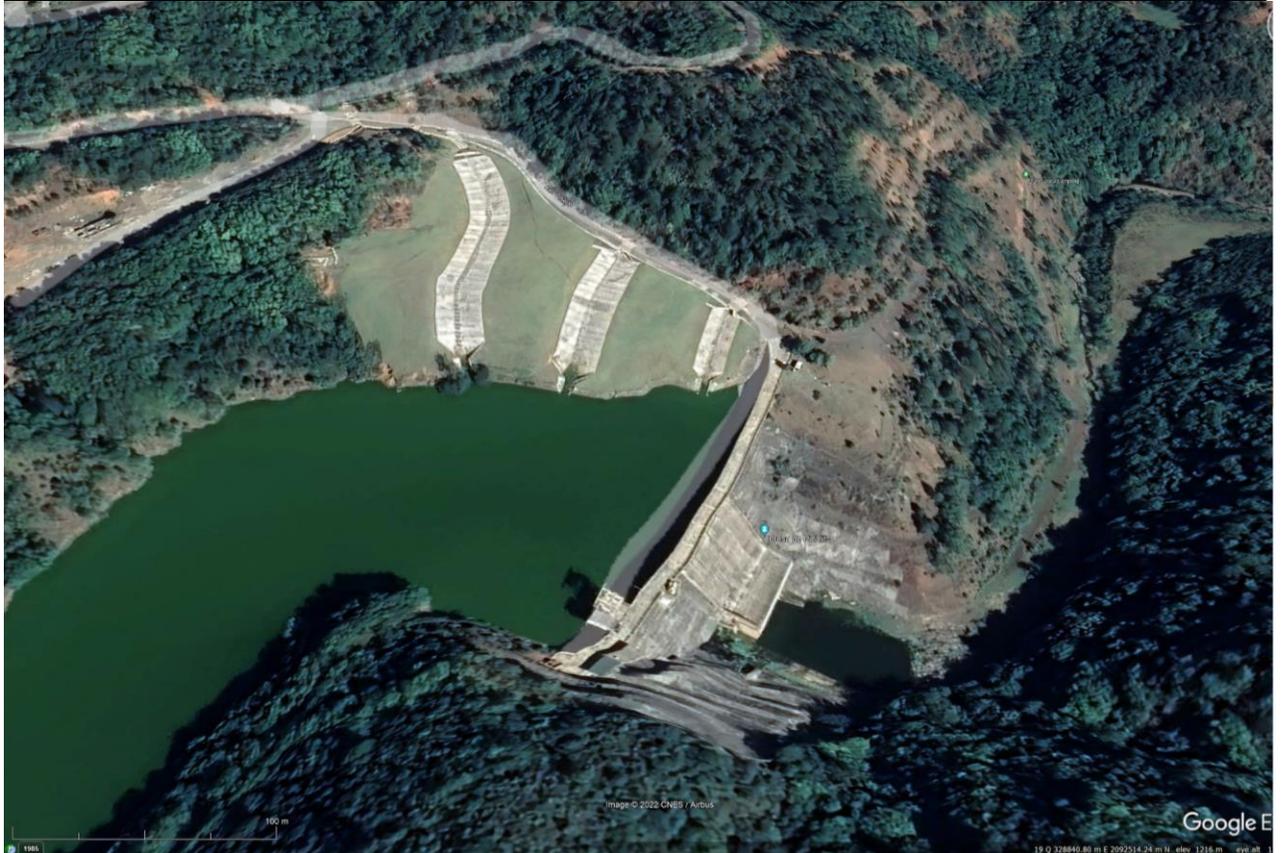
## SOLUCION 1 APLICADA EN 2016.

Imagen satelital que muestra las tres canaletas ejecutadas en la margen izquierda de la presa de Pinalito, como solución a los deslizamientos, sin embargo, los deslizamientos han continuado de manera permanente.

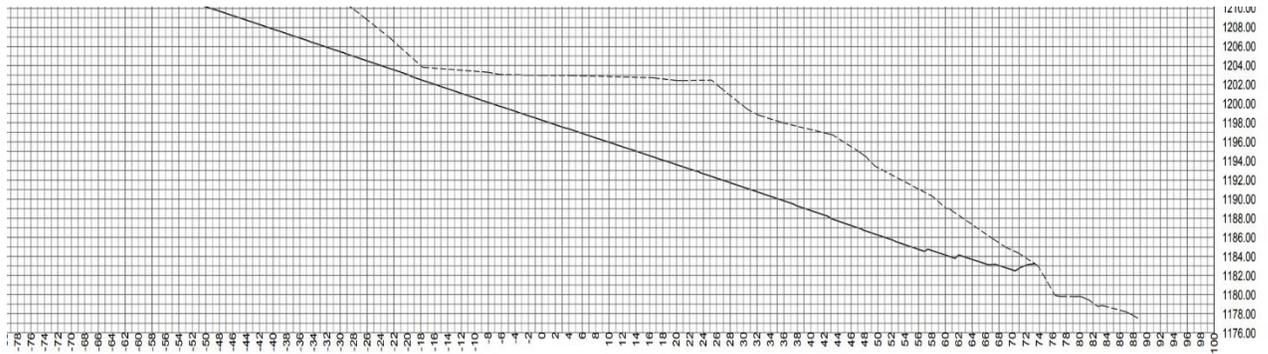
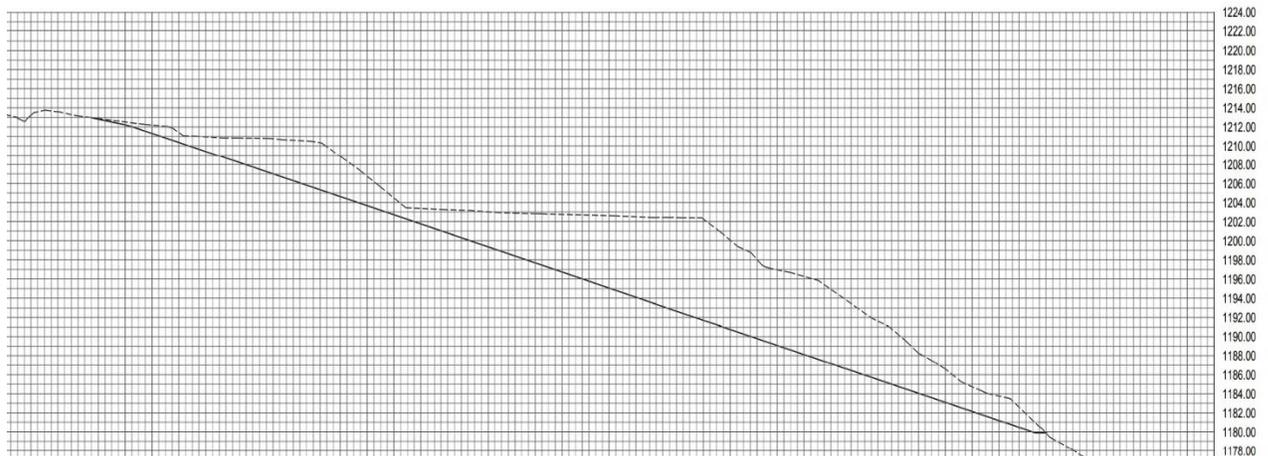
En líneas punteadas se observa el talud original, y en líneas continuas se observa el talud final sugerido en 2016, solución que no se adapta a las condiciones imperantes en la zona, ni a los resultados de los estudios de refracción sísmica y sondeos ejecutados.

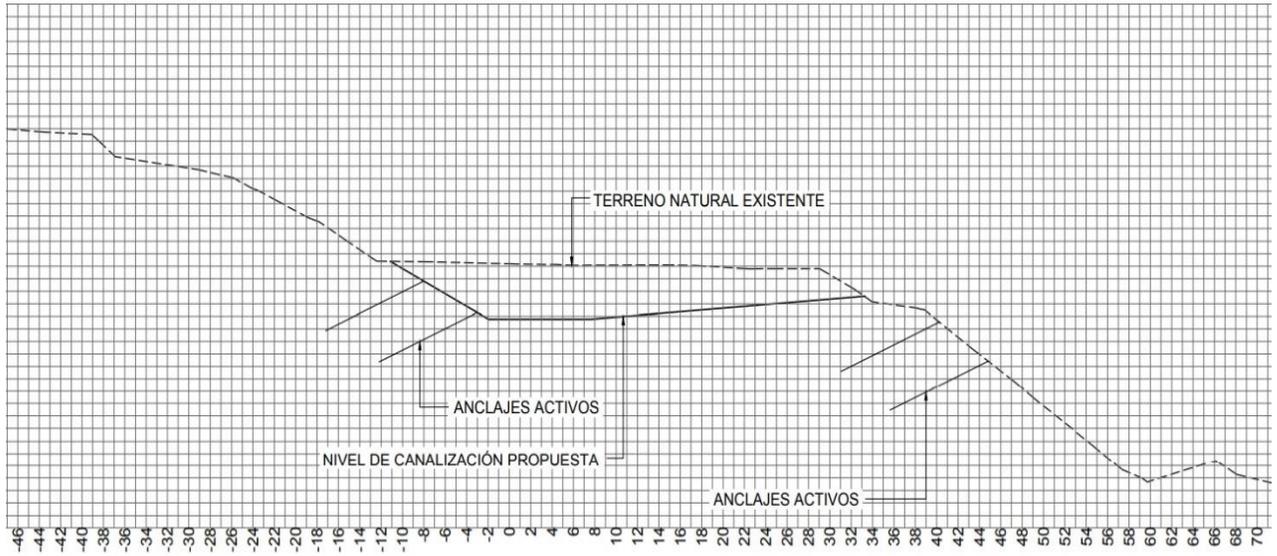
Anclajes activos recomendados en 2016, pero que no aplican a la zona, pues los 20 metros más superficiales están caracterizados por arcillas y limos donde los anclajes no funcionan.

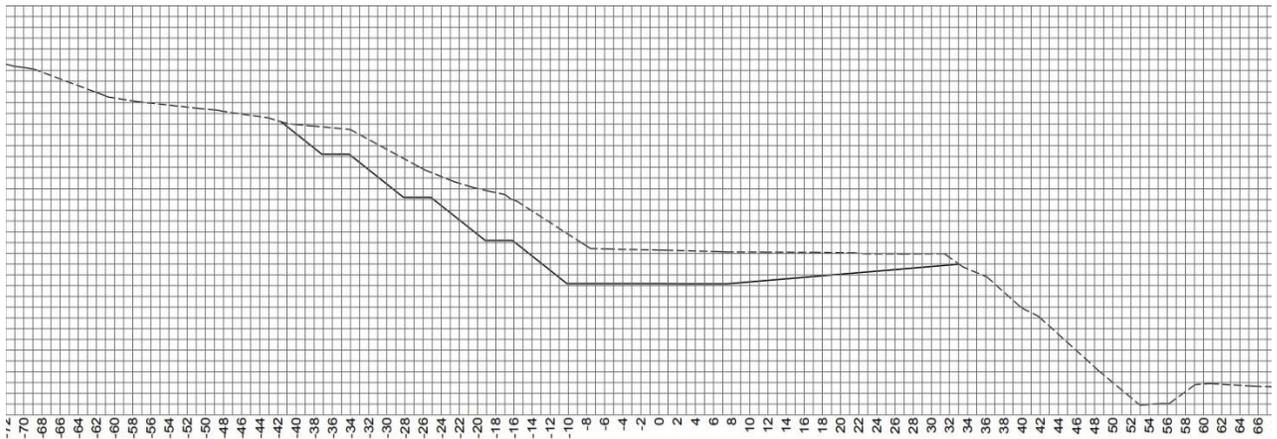
Retaludamientos recomendados en 2016, pero cuyo diseño no se corresponde con los perfiles de refracción sísmica ni con los perfiles geológicos obtenidos a partir de los sondeos que muestran que los 20 metros más superficiales están caracterizados por arcillas y limos.
