**INFORME DE SEGUIMIENTO DE LOS PROGRAMAS Y  
PROYECTOS**

**DIRECCION DE MANTENIMIENTO Y REHABILITACION  
DE OBRAS CIVILES.**

**NOVIEMBRE 2017.**

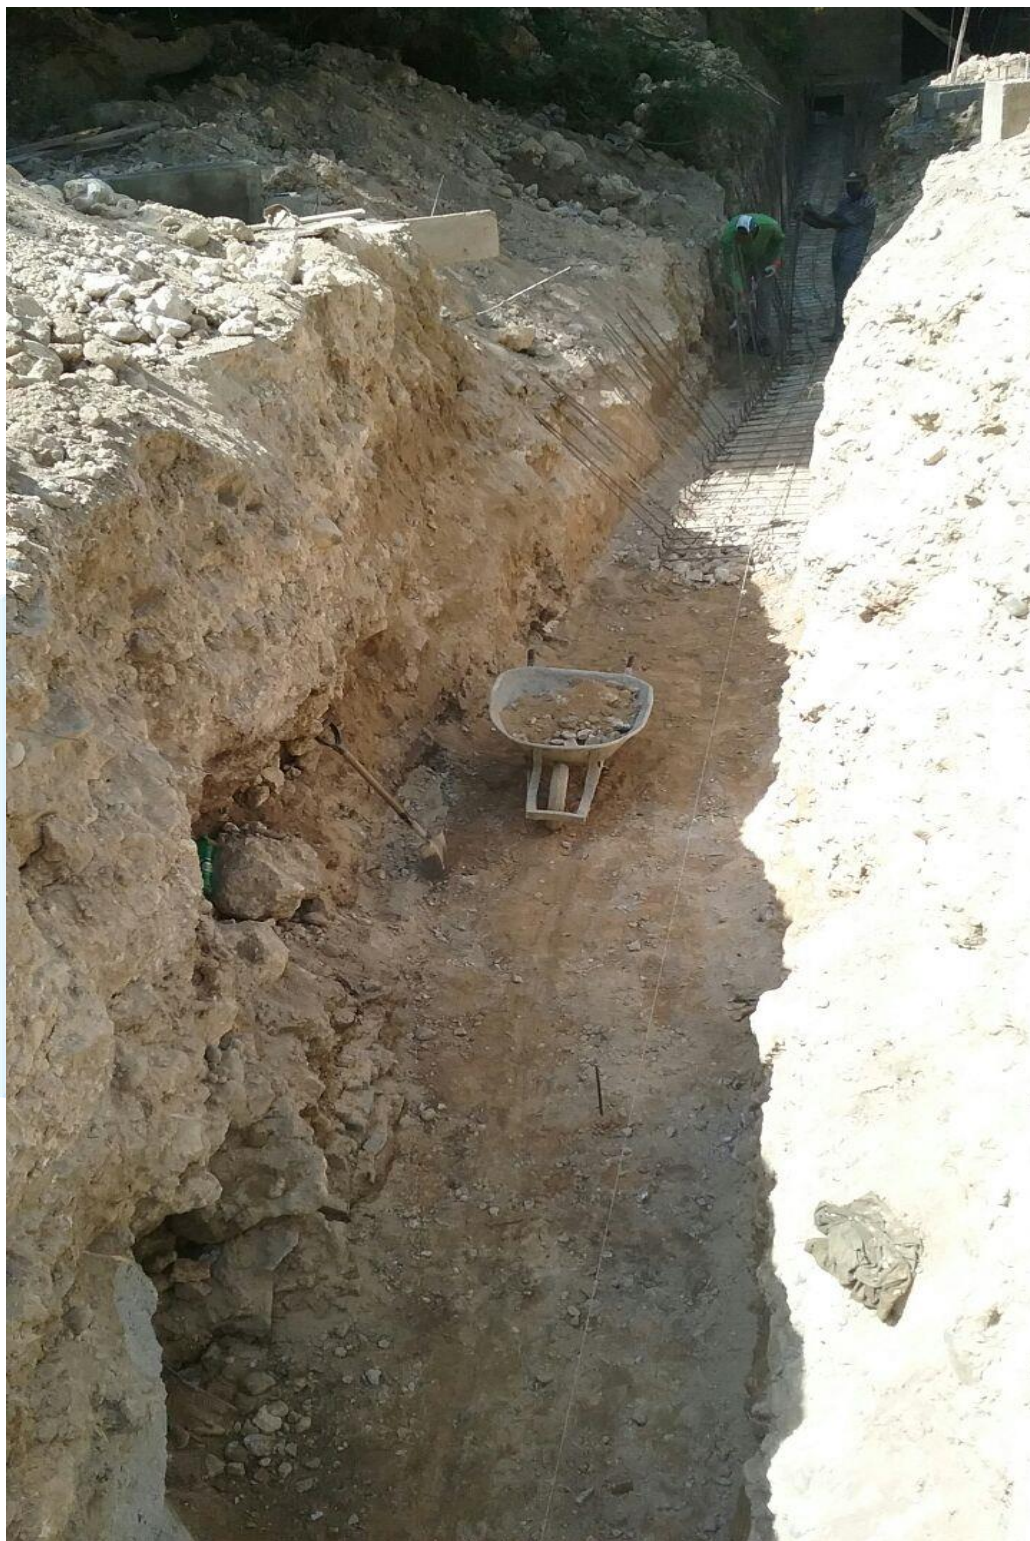
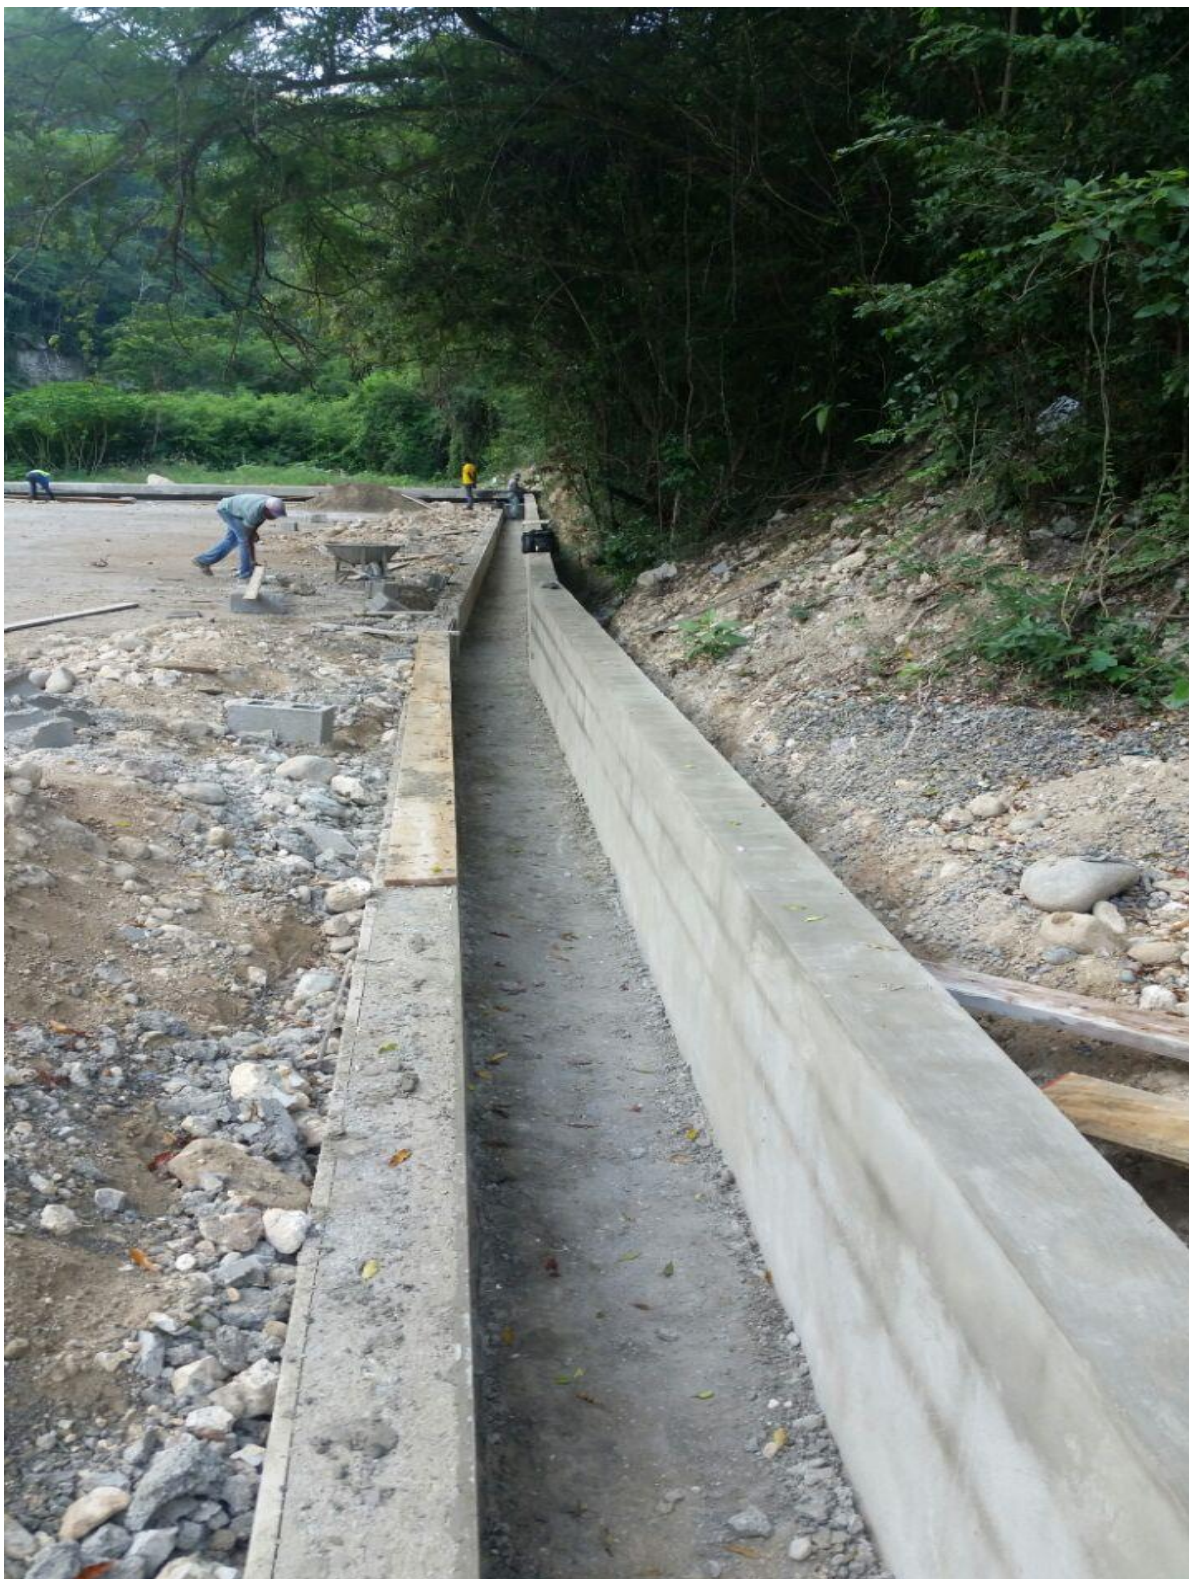
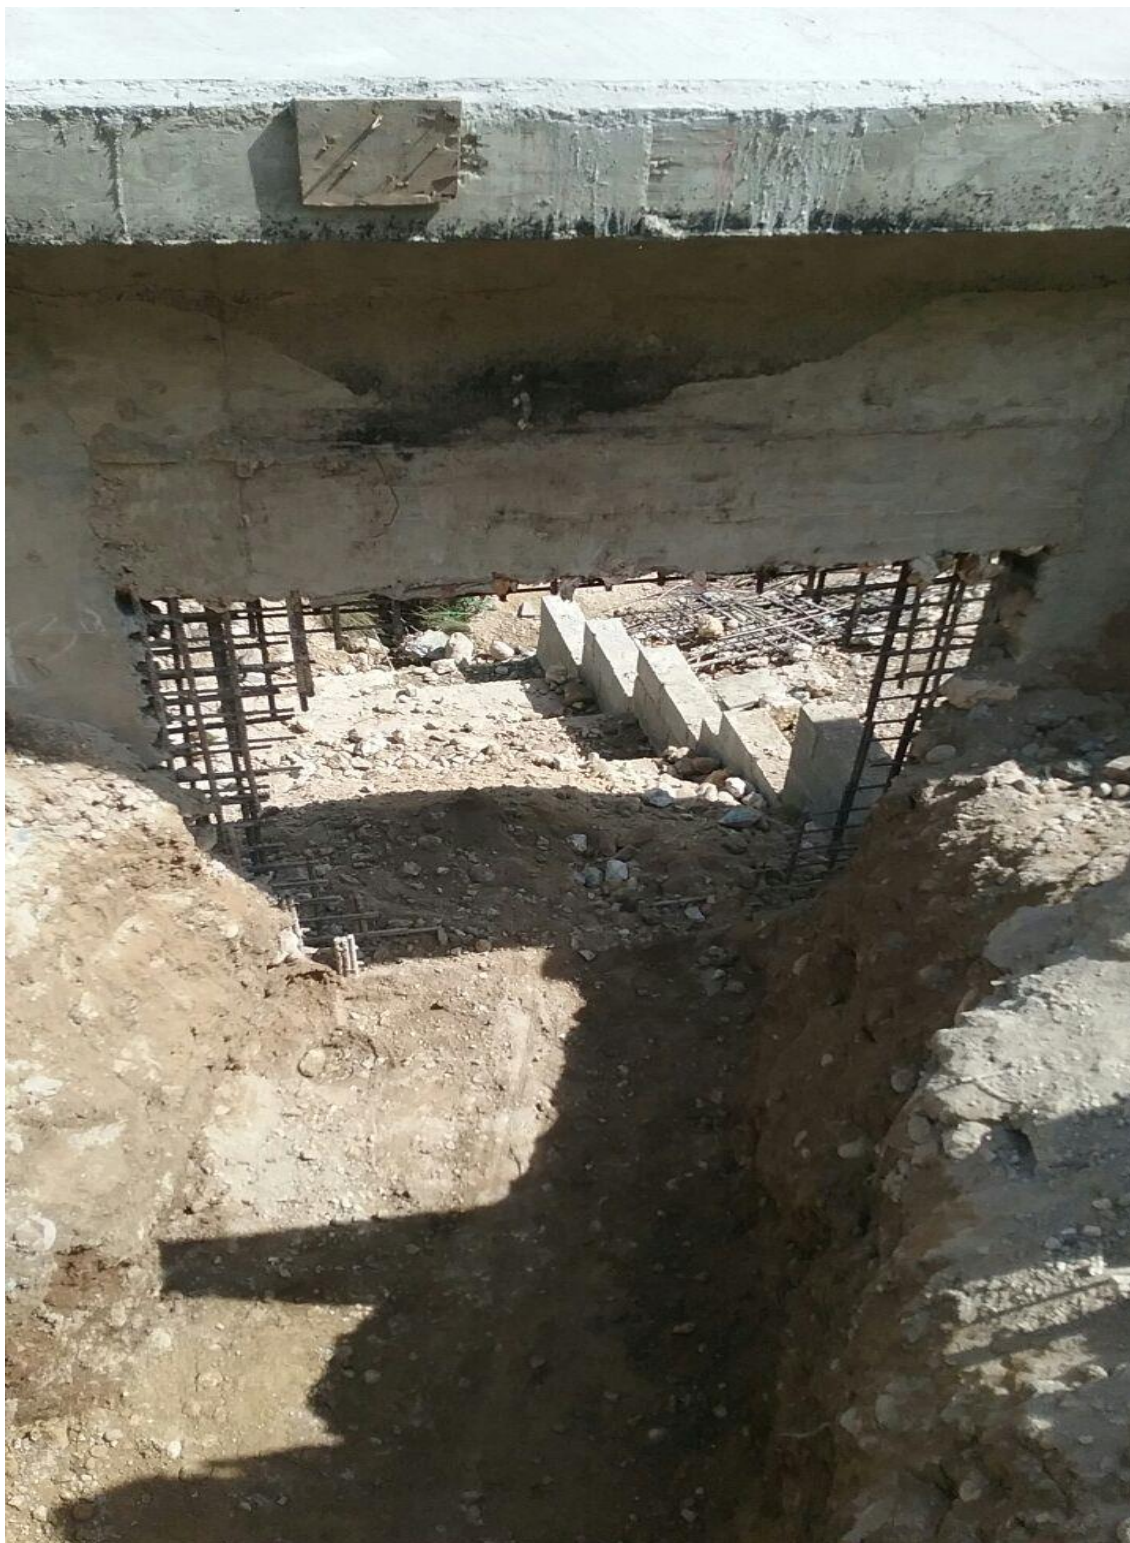
El contratista no se encuentra trabajando.

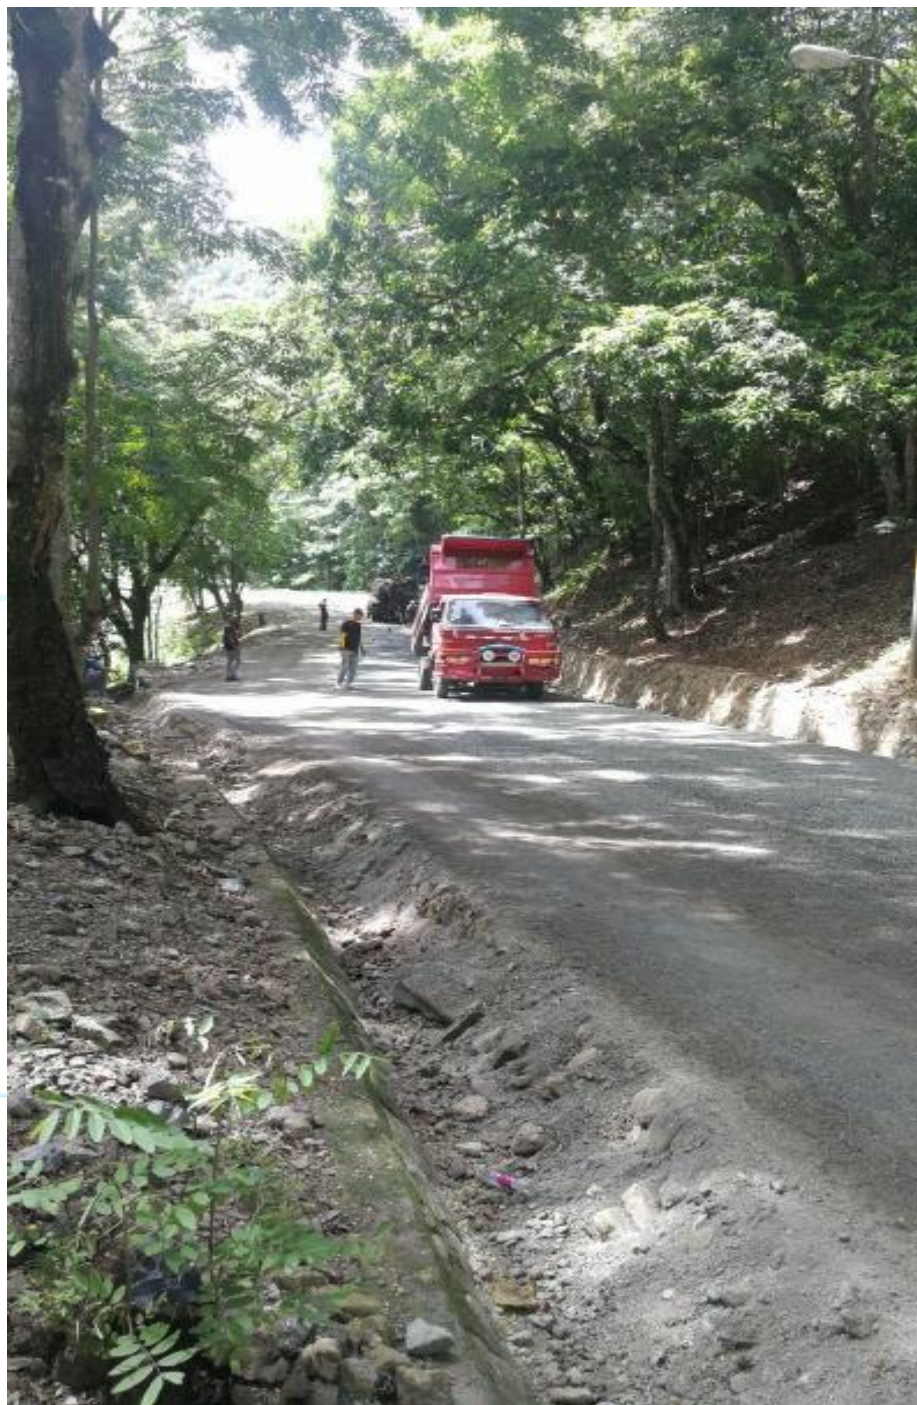
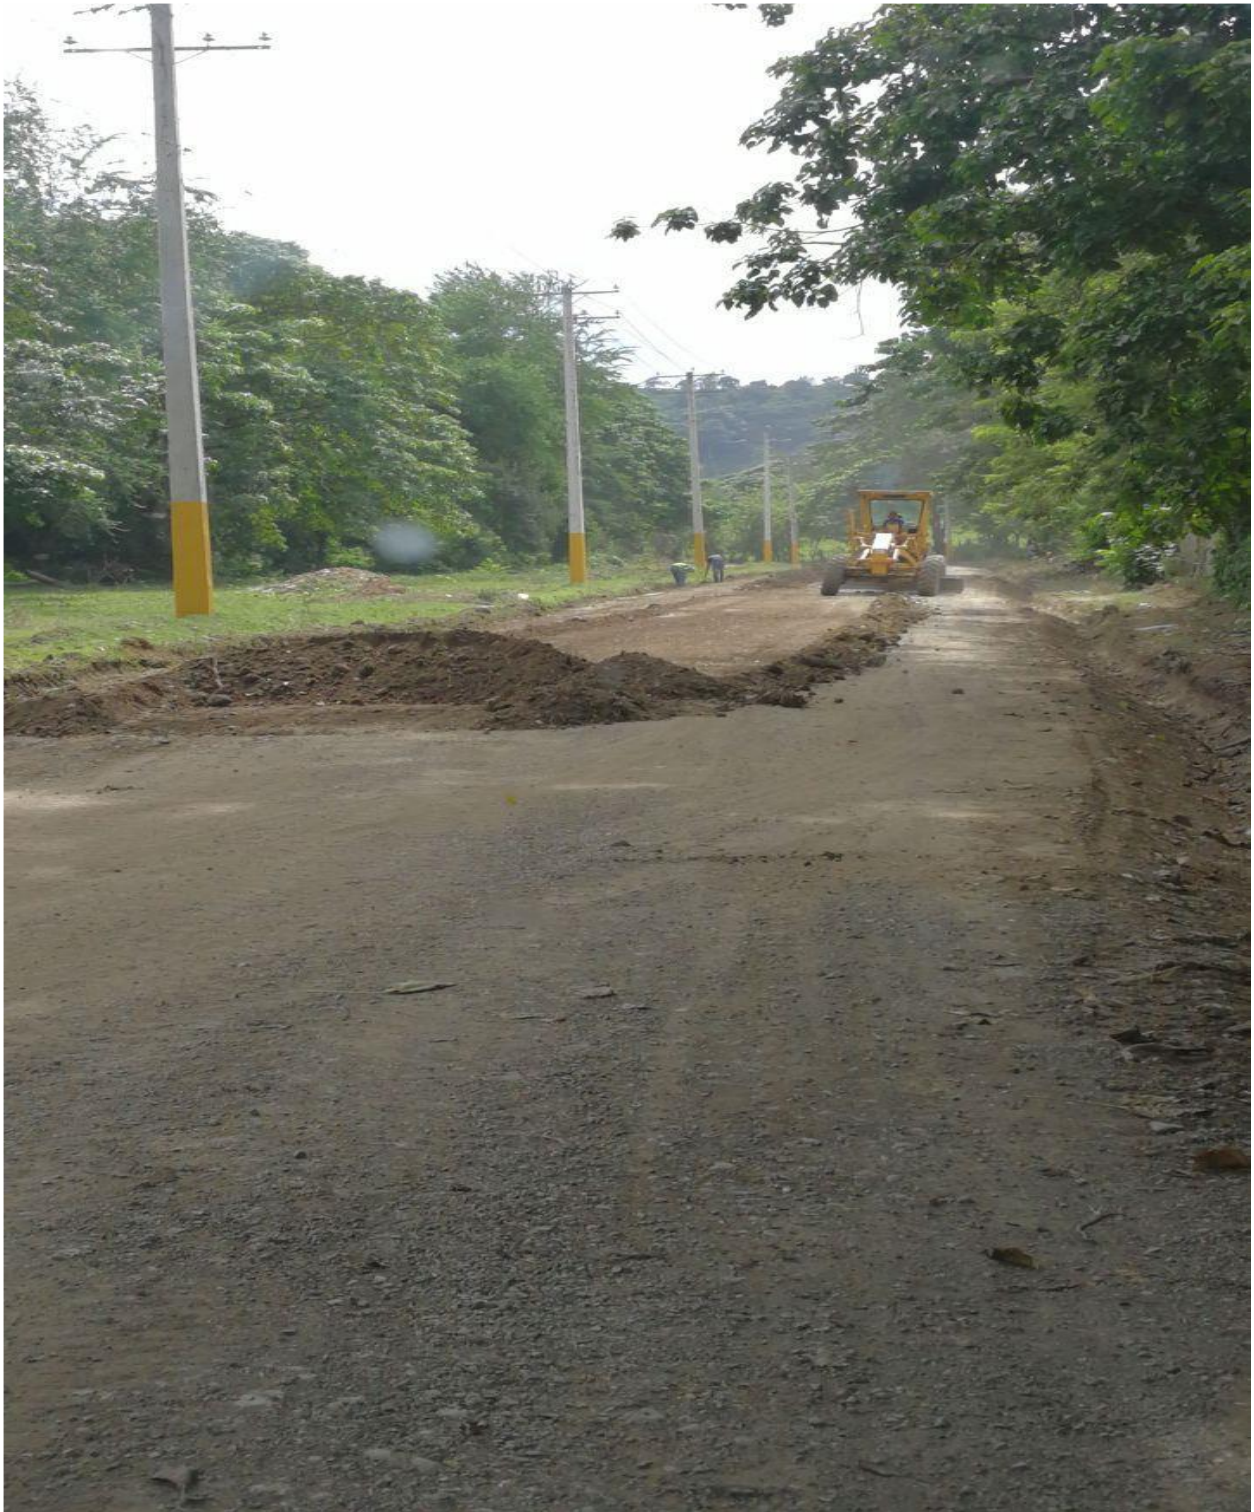
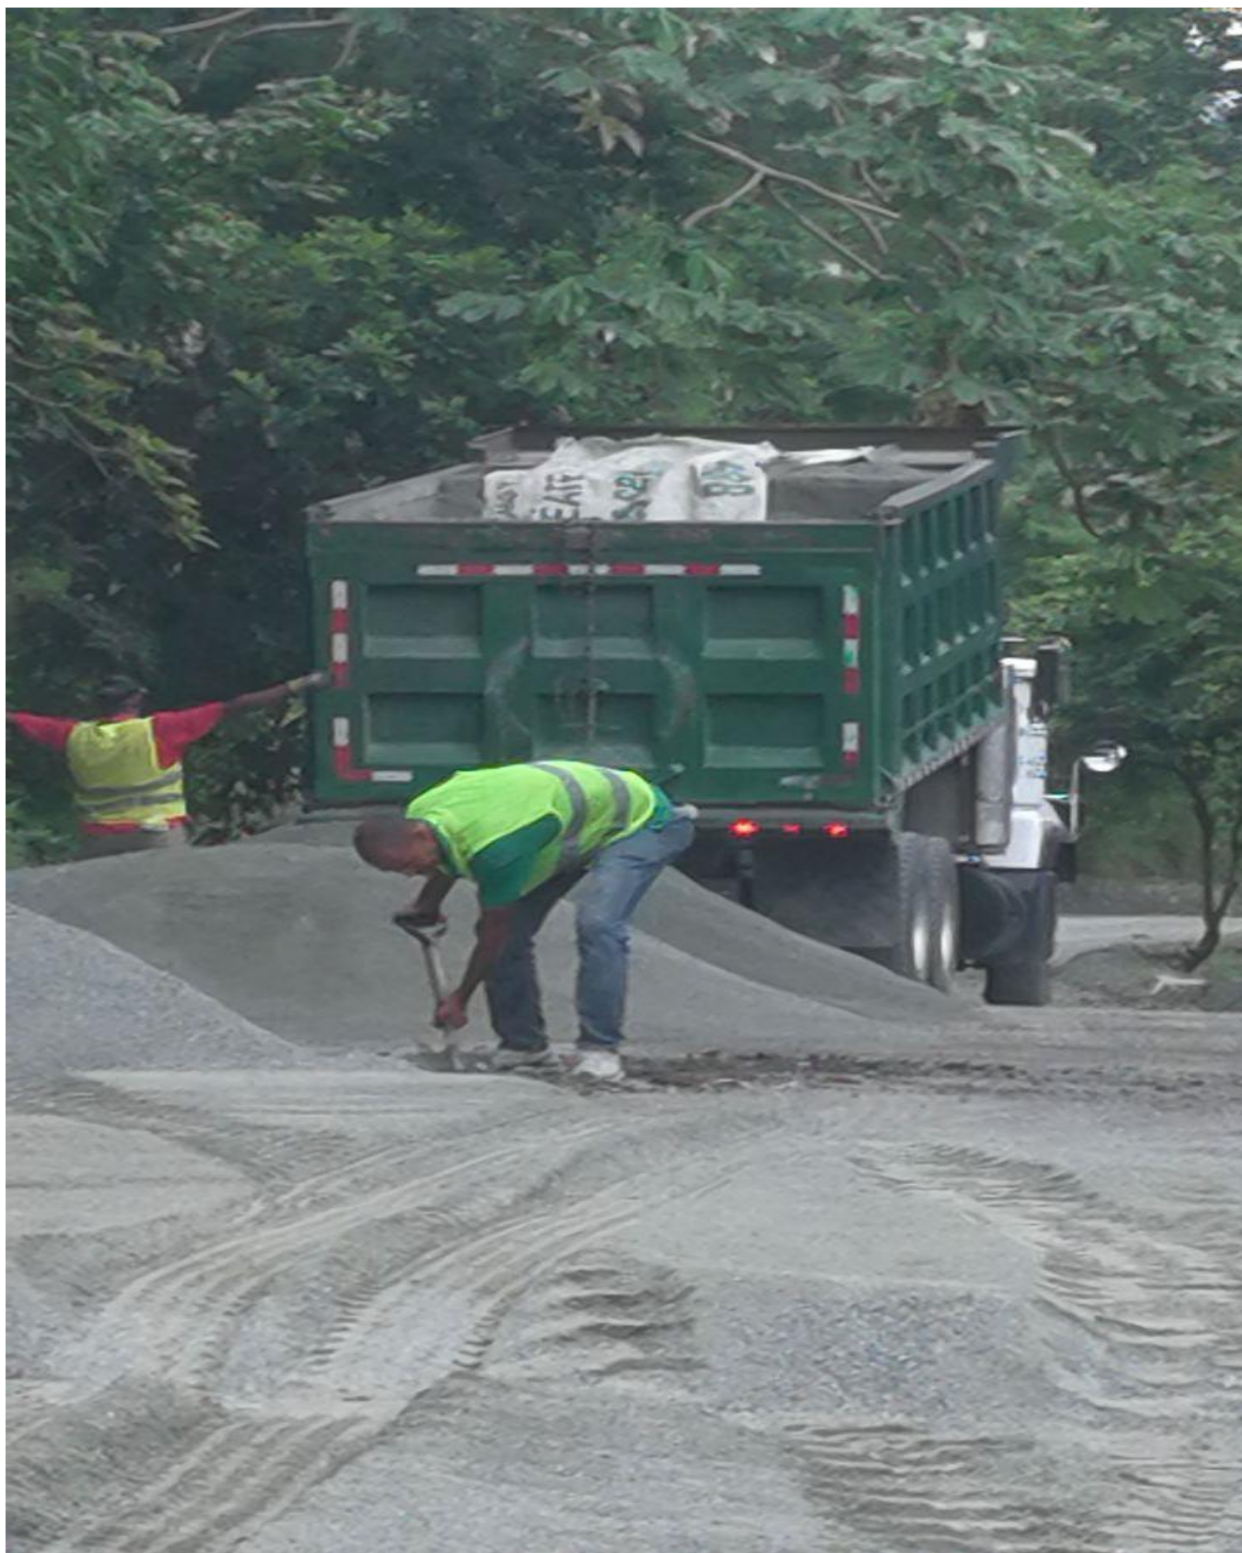
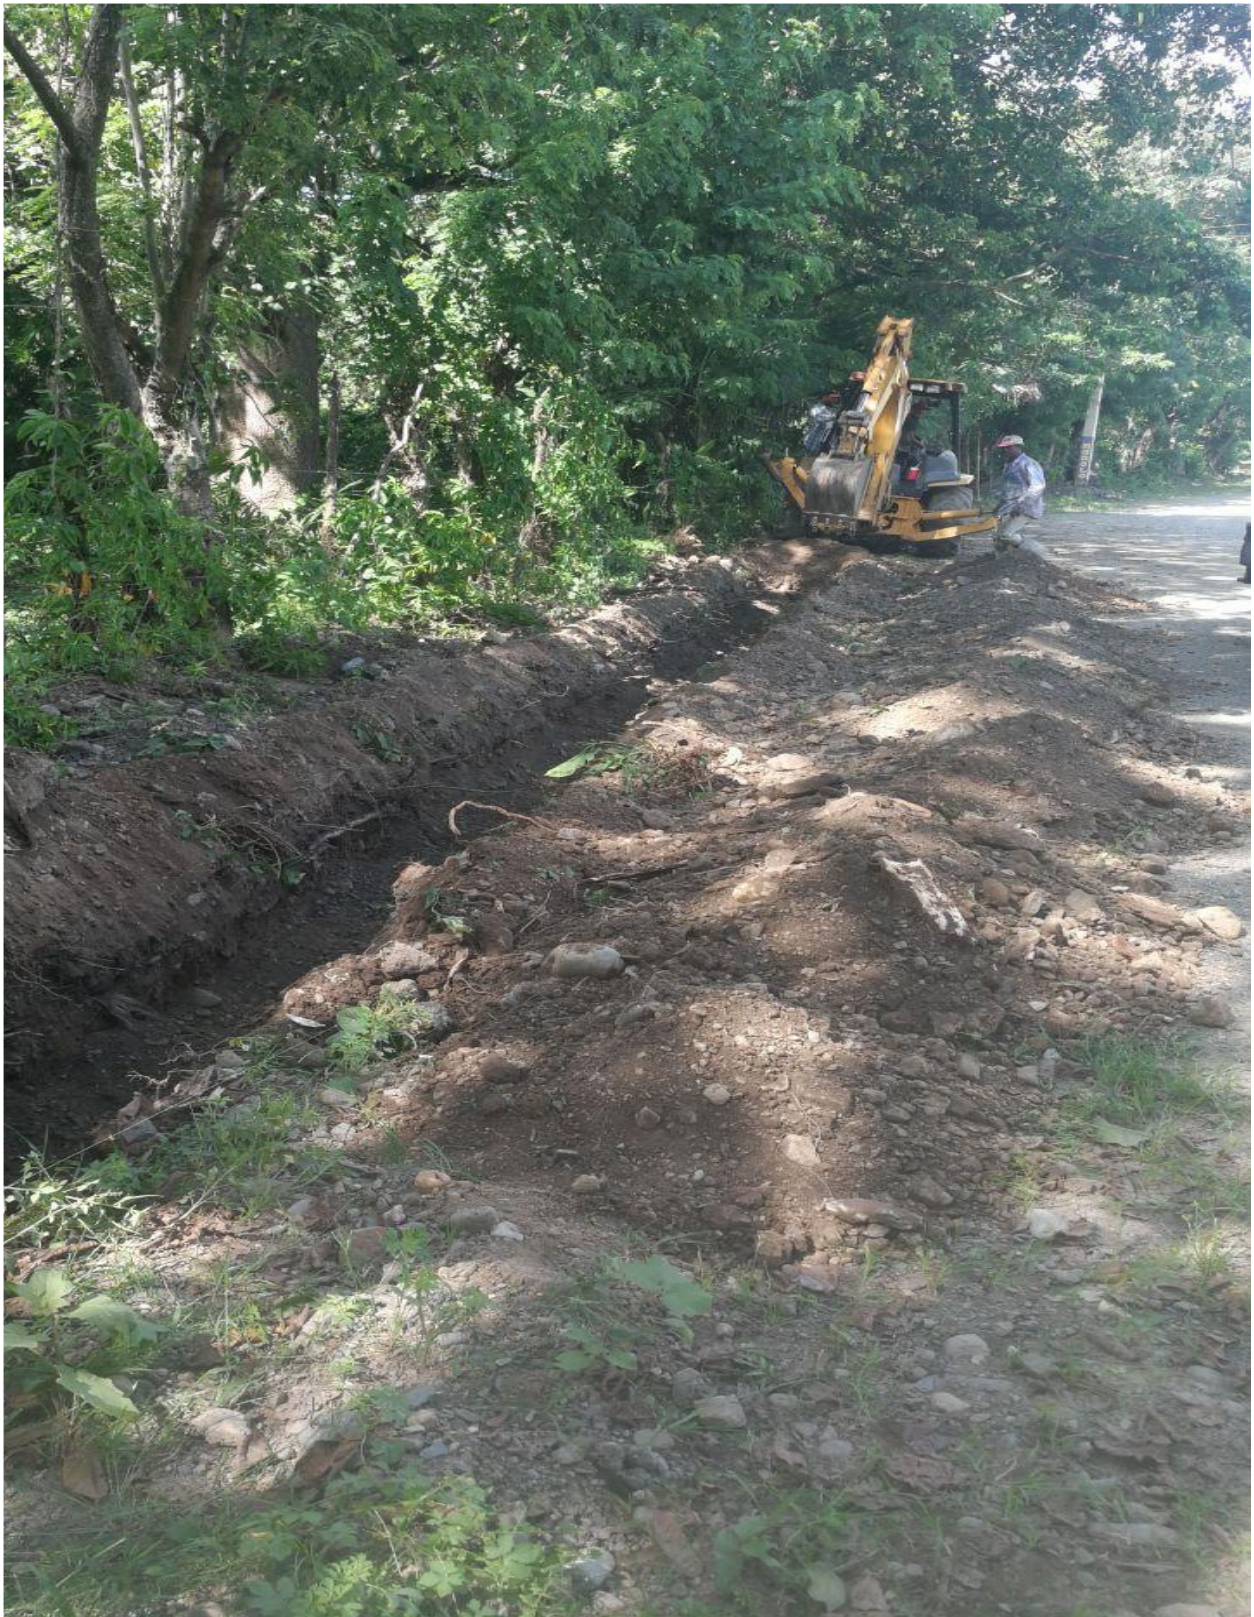
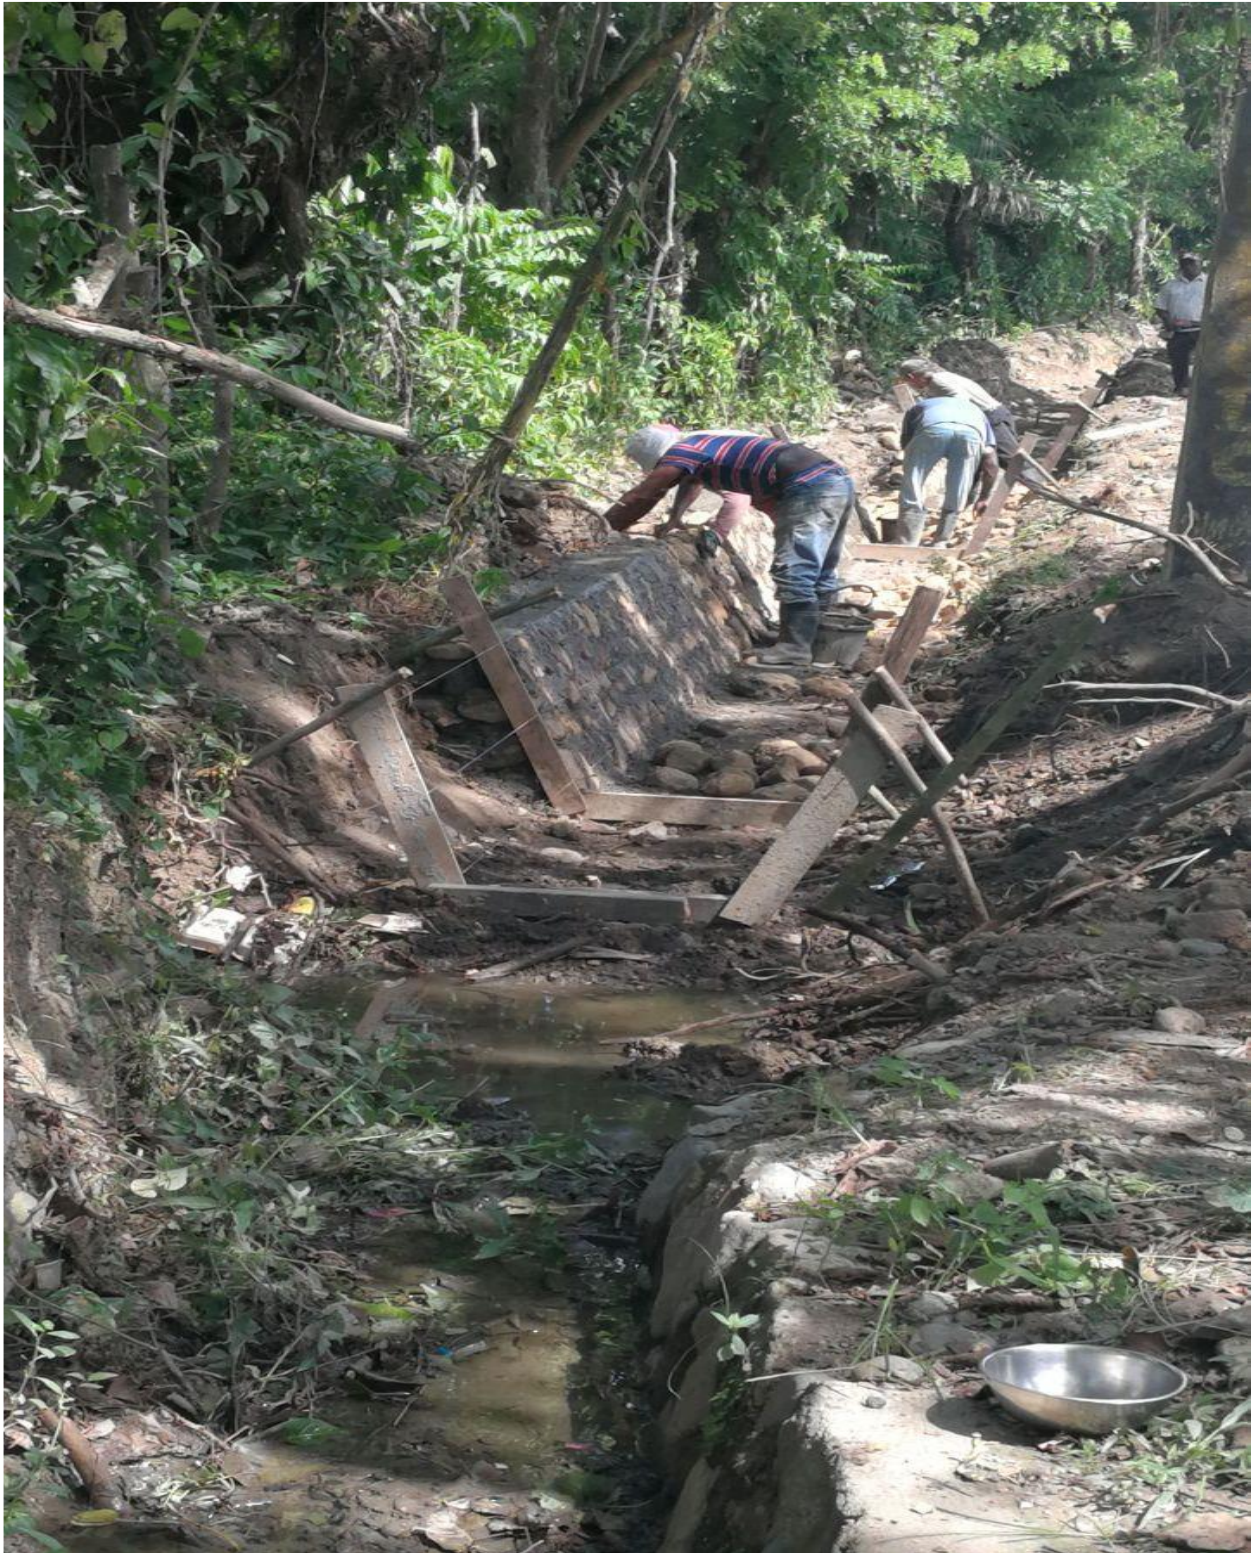
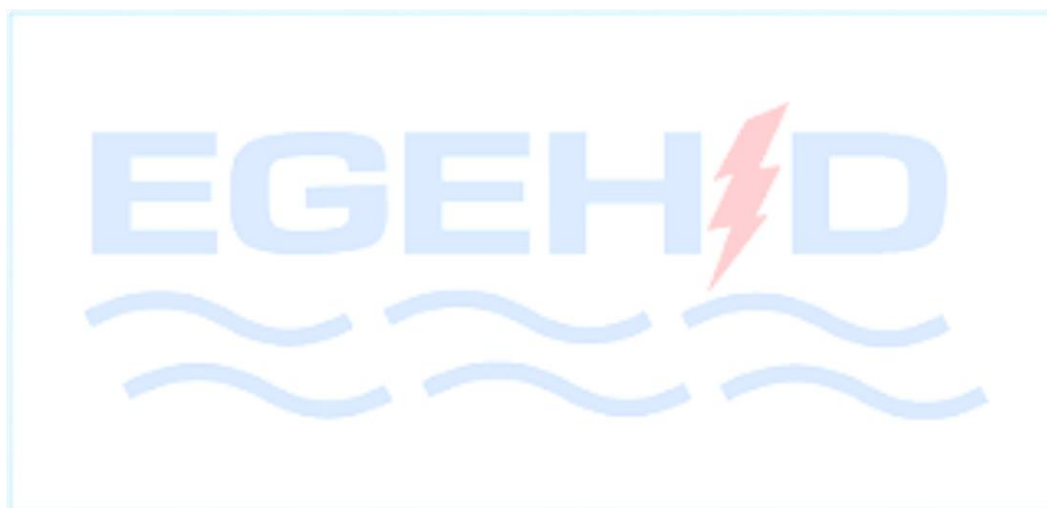
Se terminó la conformación de todos los tramos con la arena. Inicio imprimación en los tramos II, III y IV. Construcción de canaletas en el tramo I (hacia el contraembalse)
