**INFORME DE SEGUIMIENTO DE LOS PROGRAMAS Y  
PROYECTOS**

**DIRECCION DE MANTENIMIENTO Y REHABILITACION  
DE OBRAS CIVILES.**

**NOVIEMBRE 2017.**

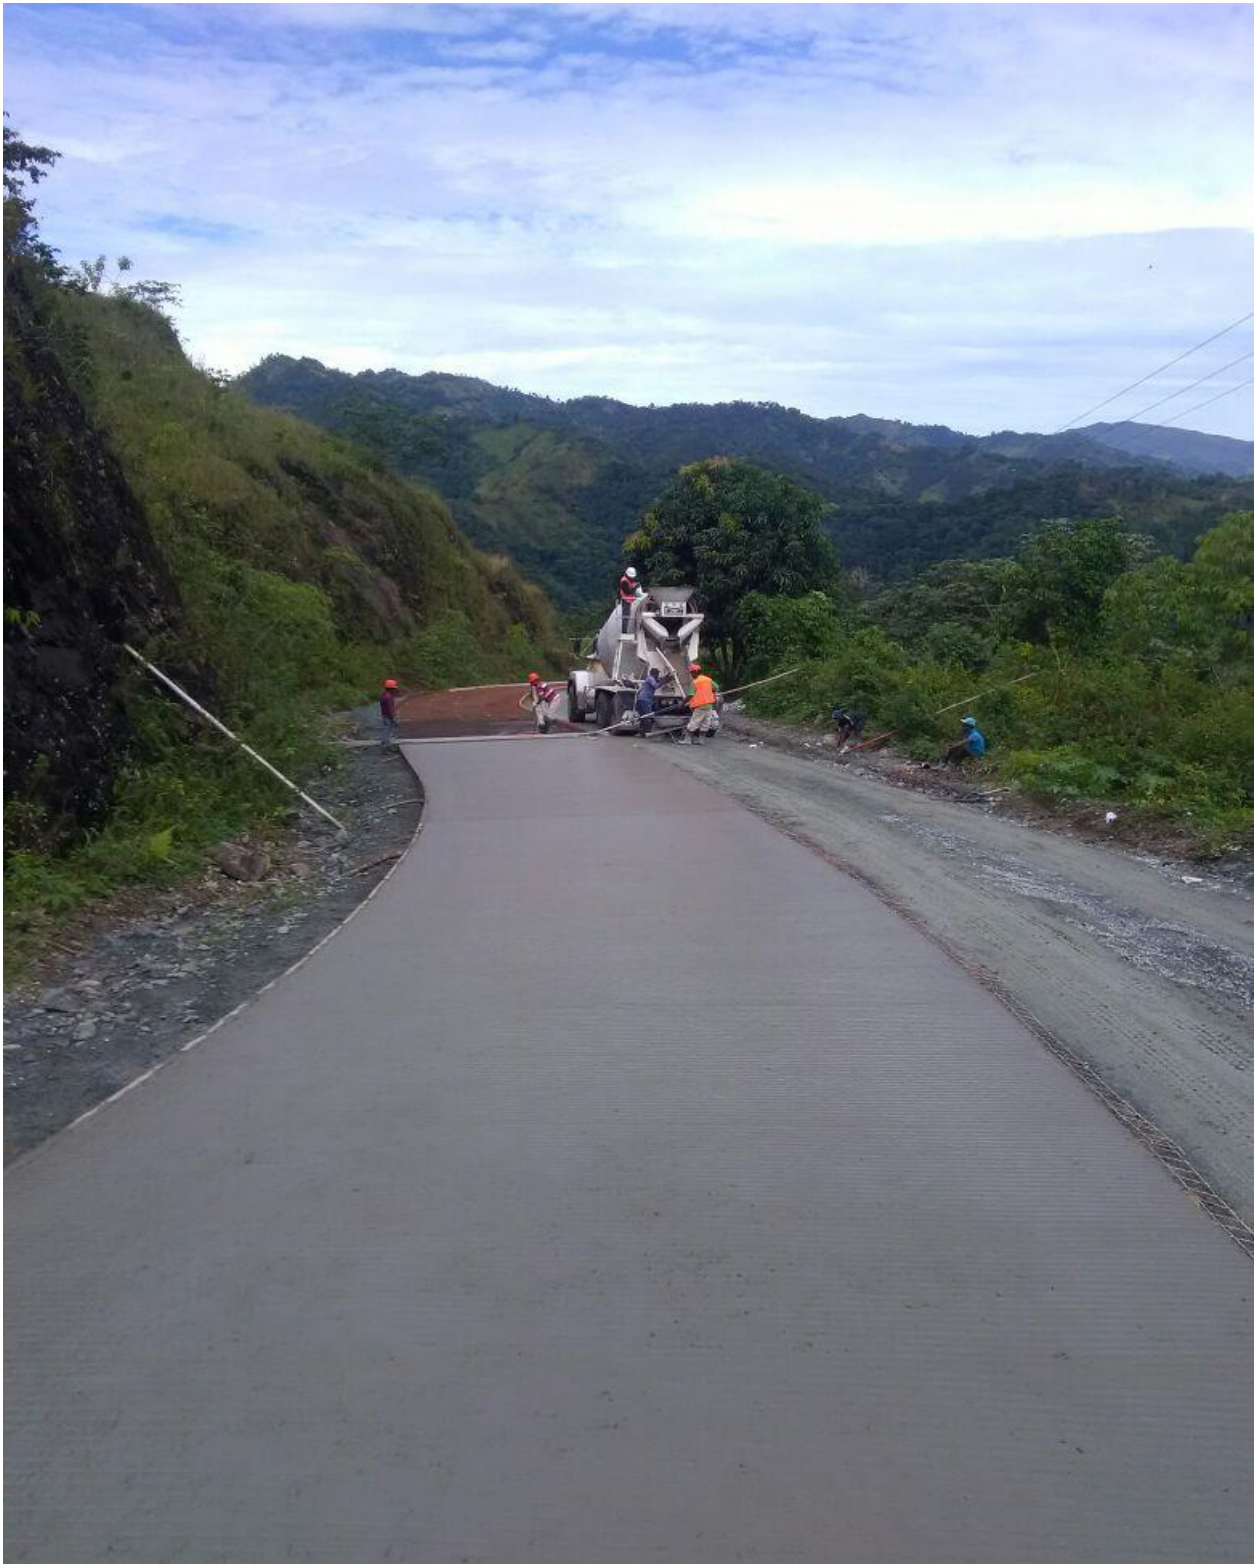
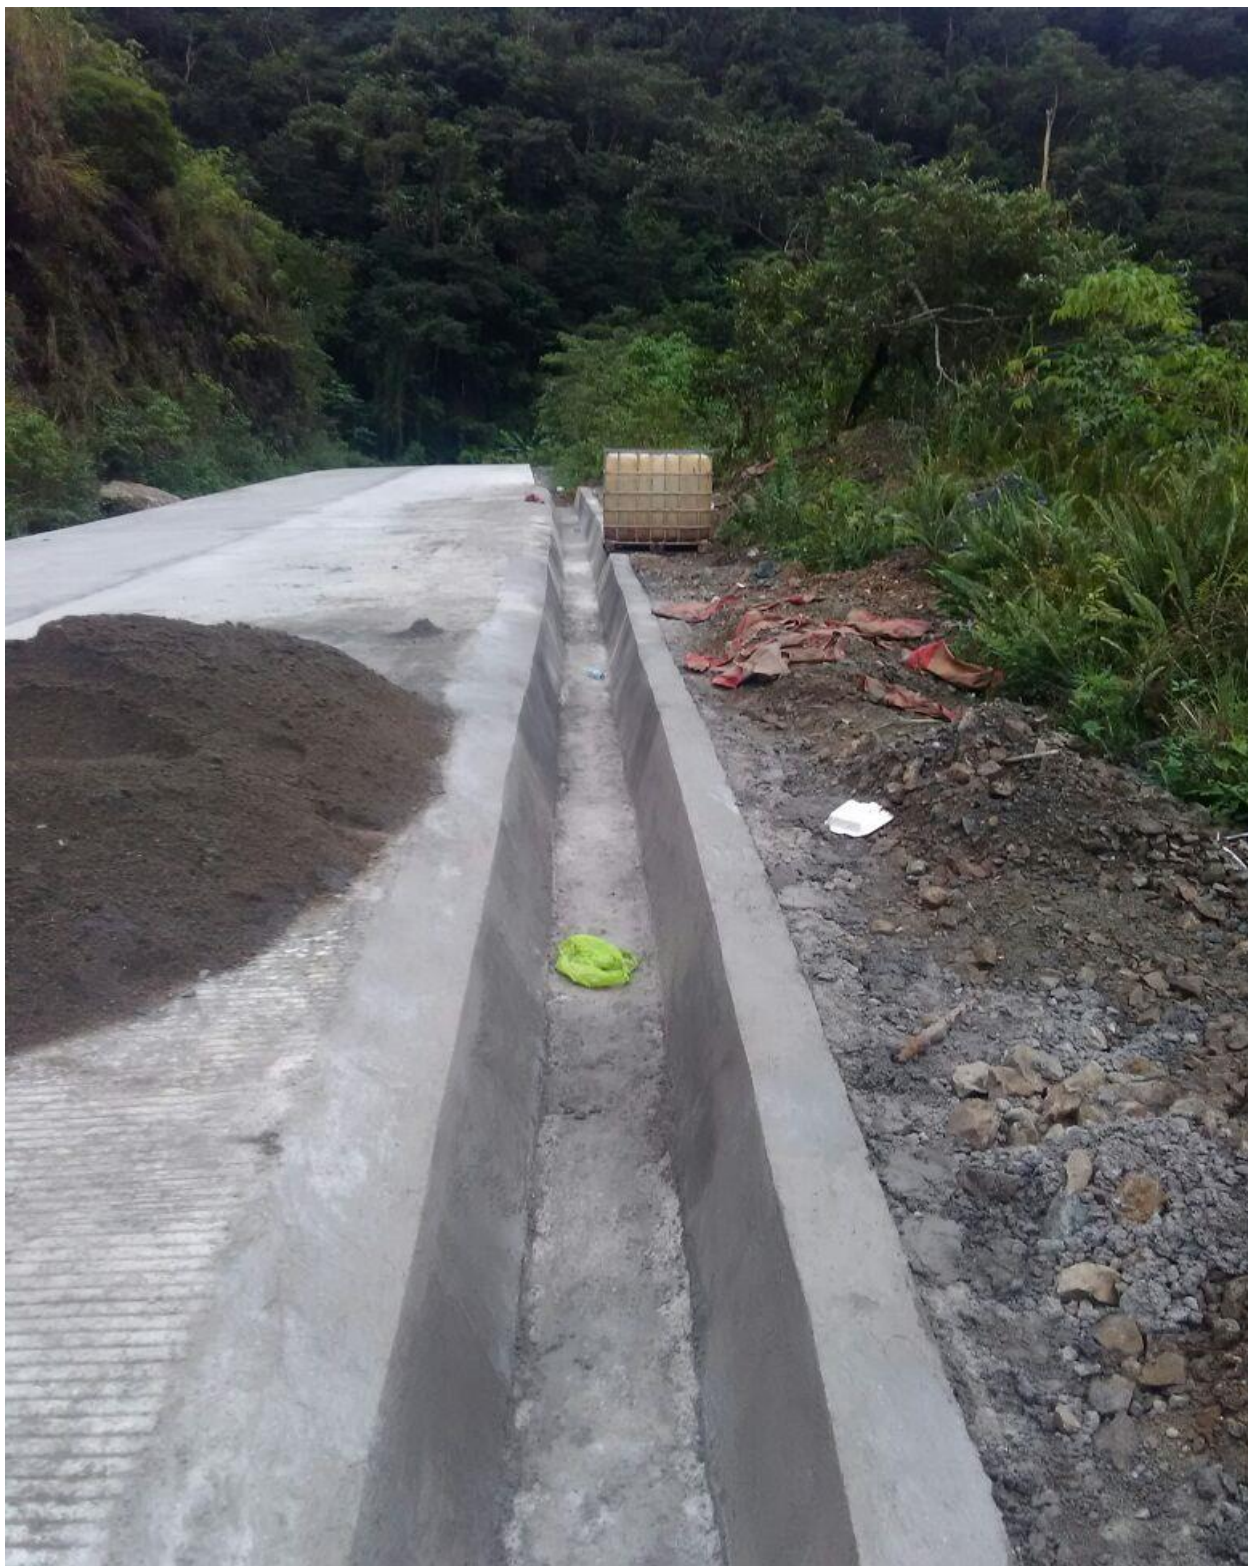
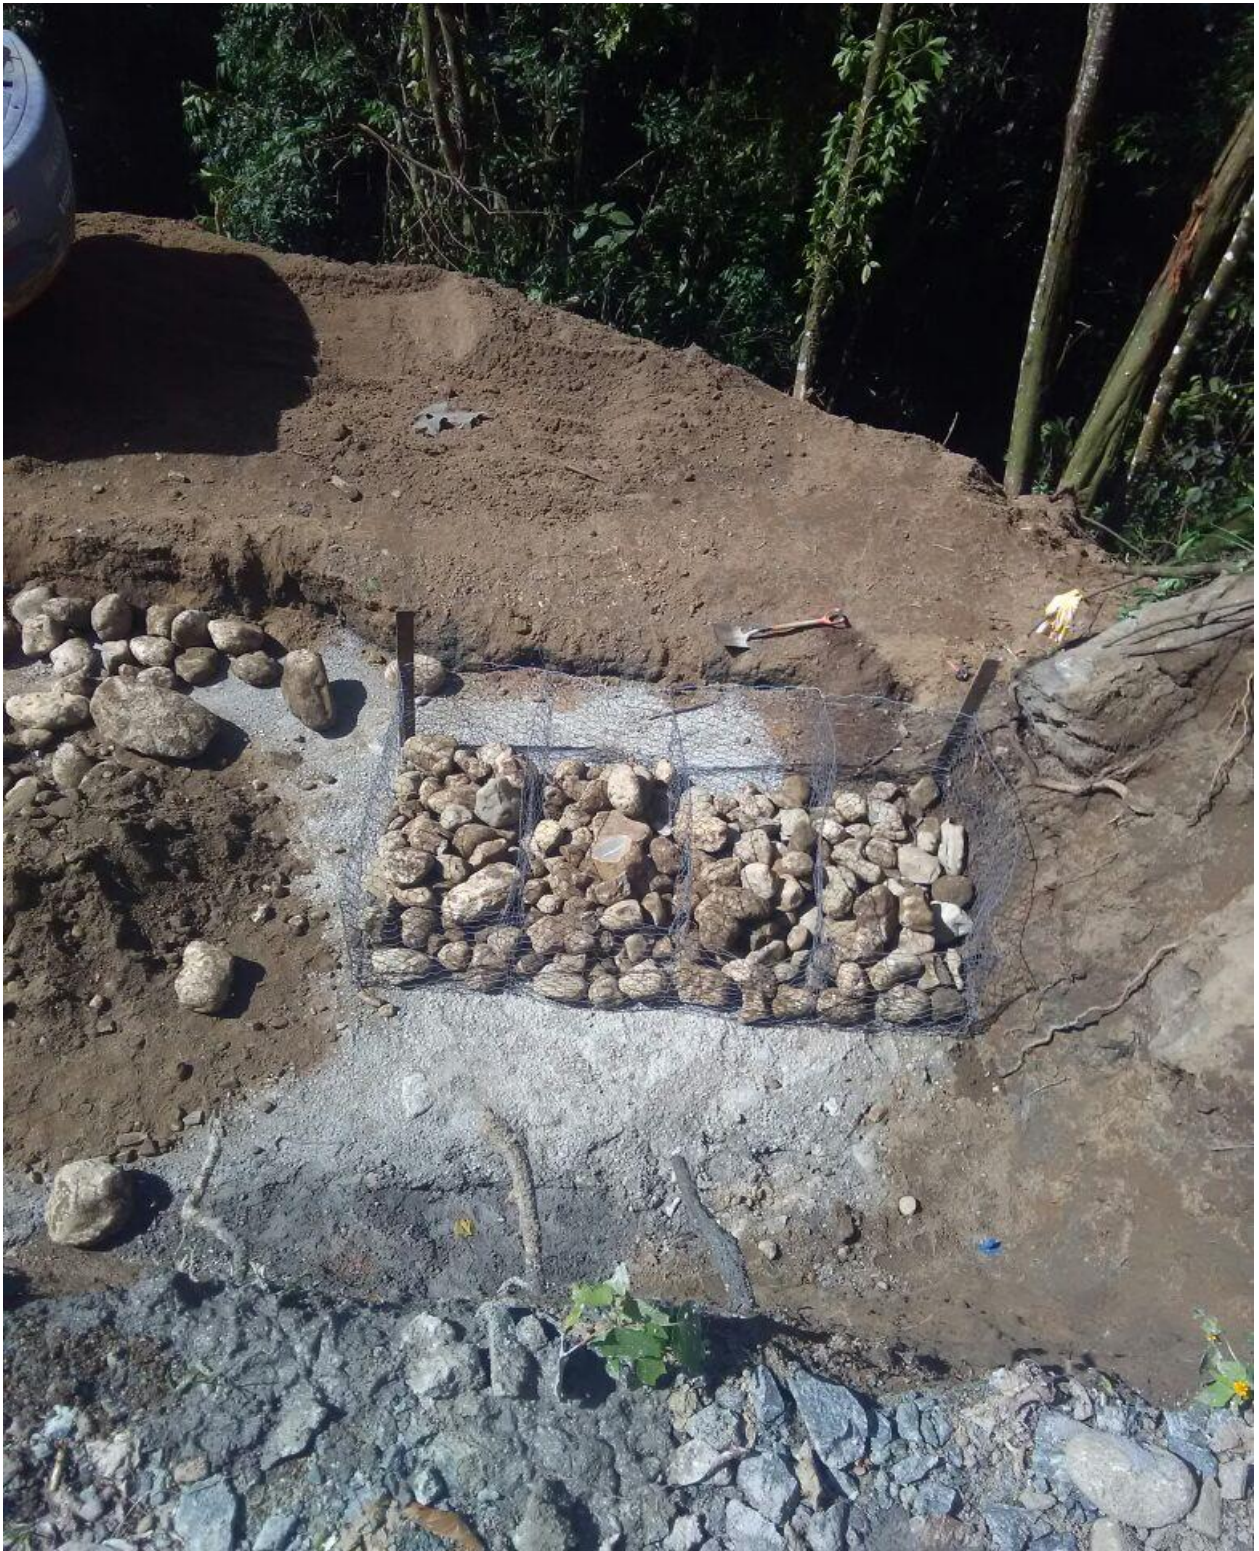
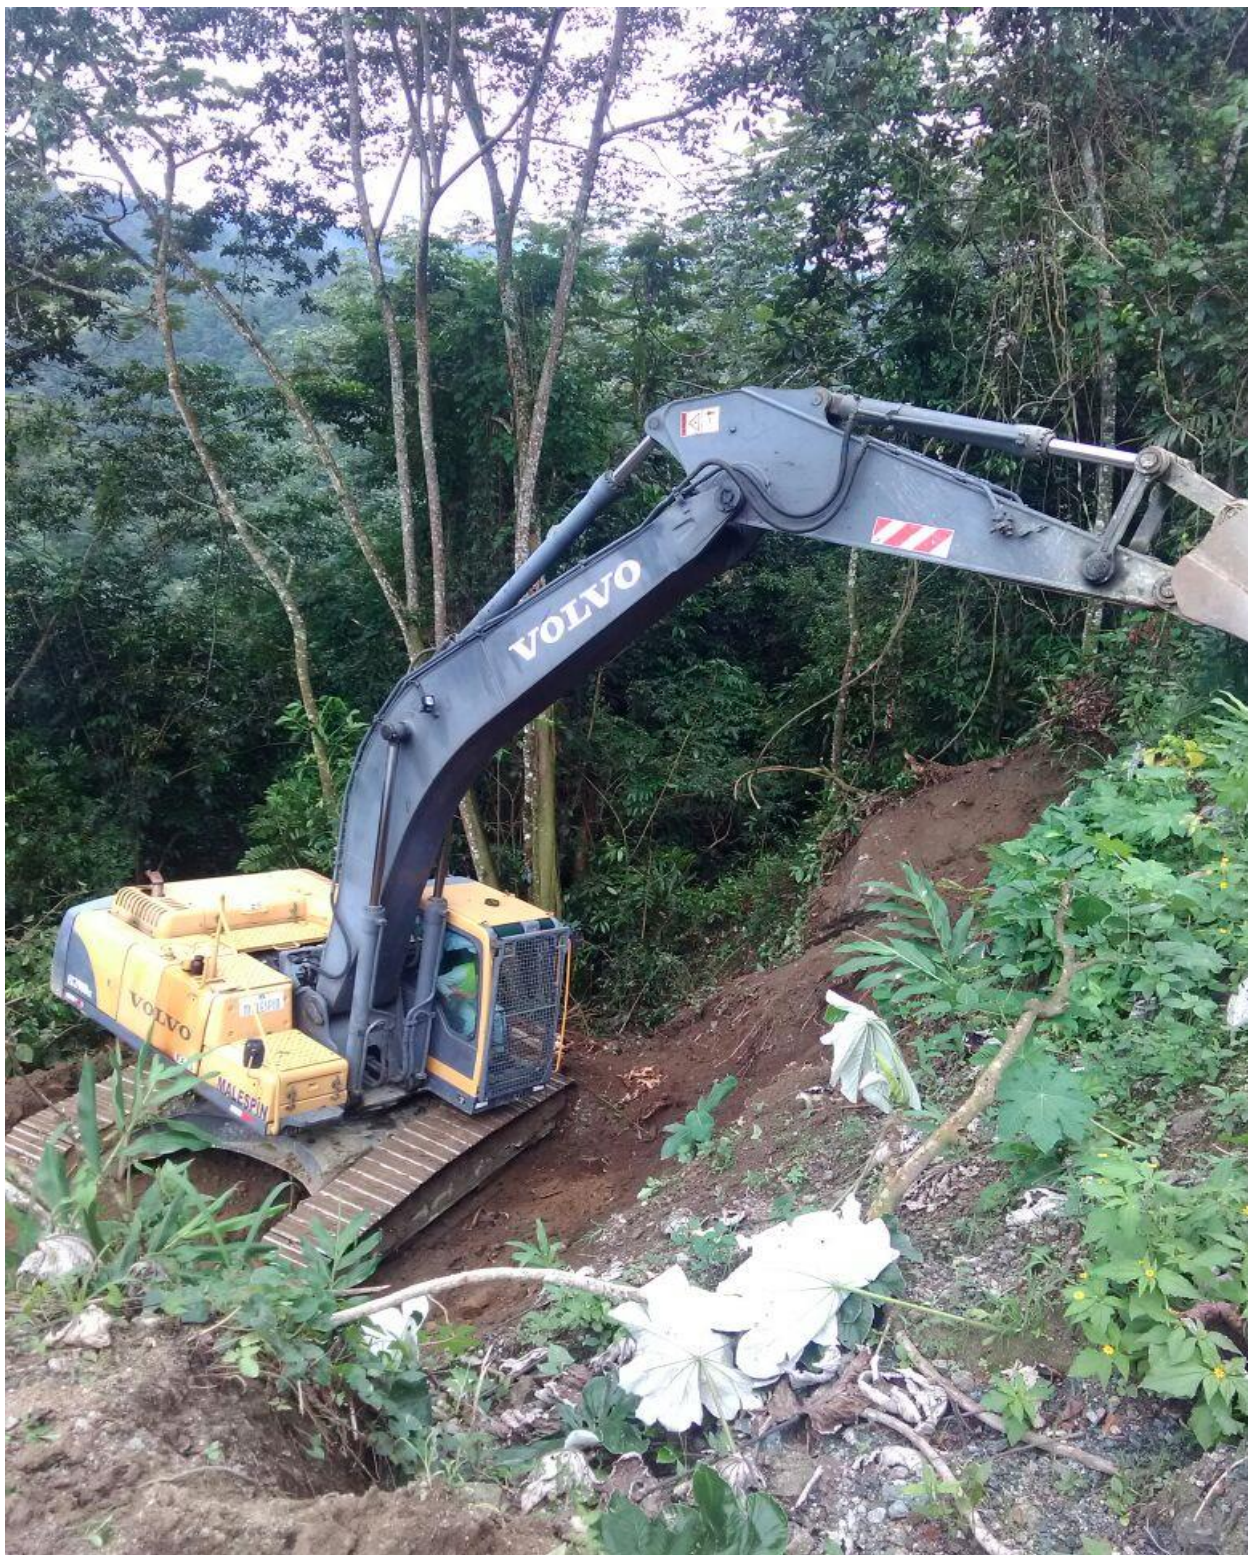
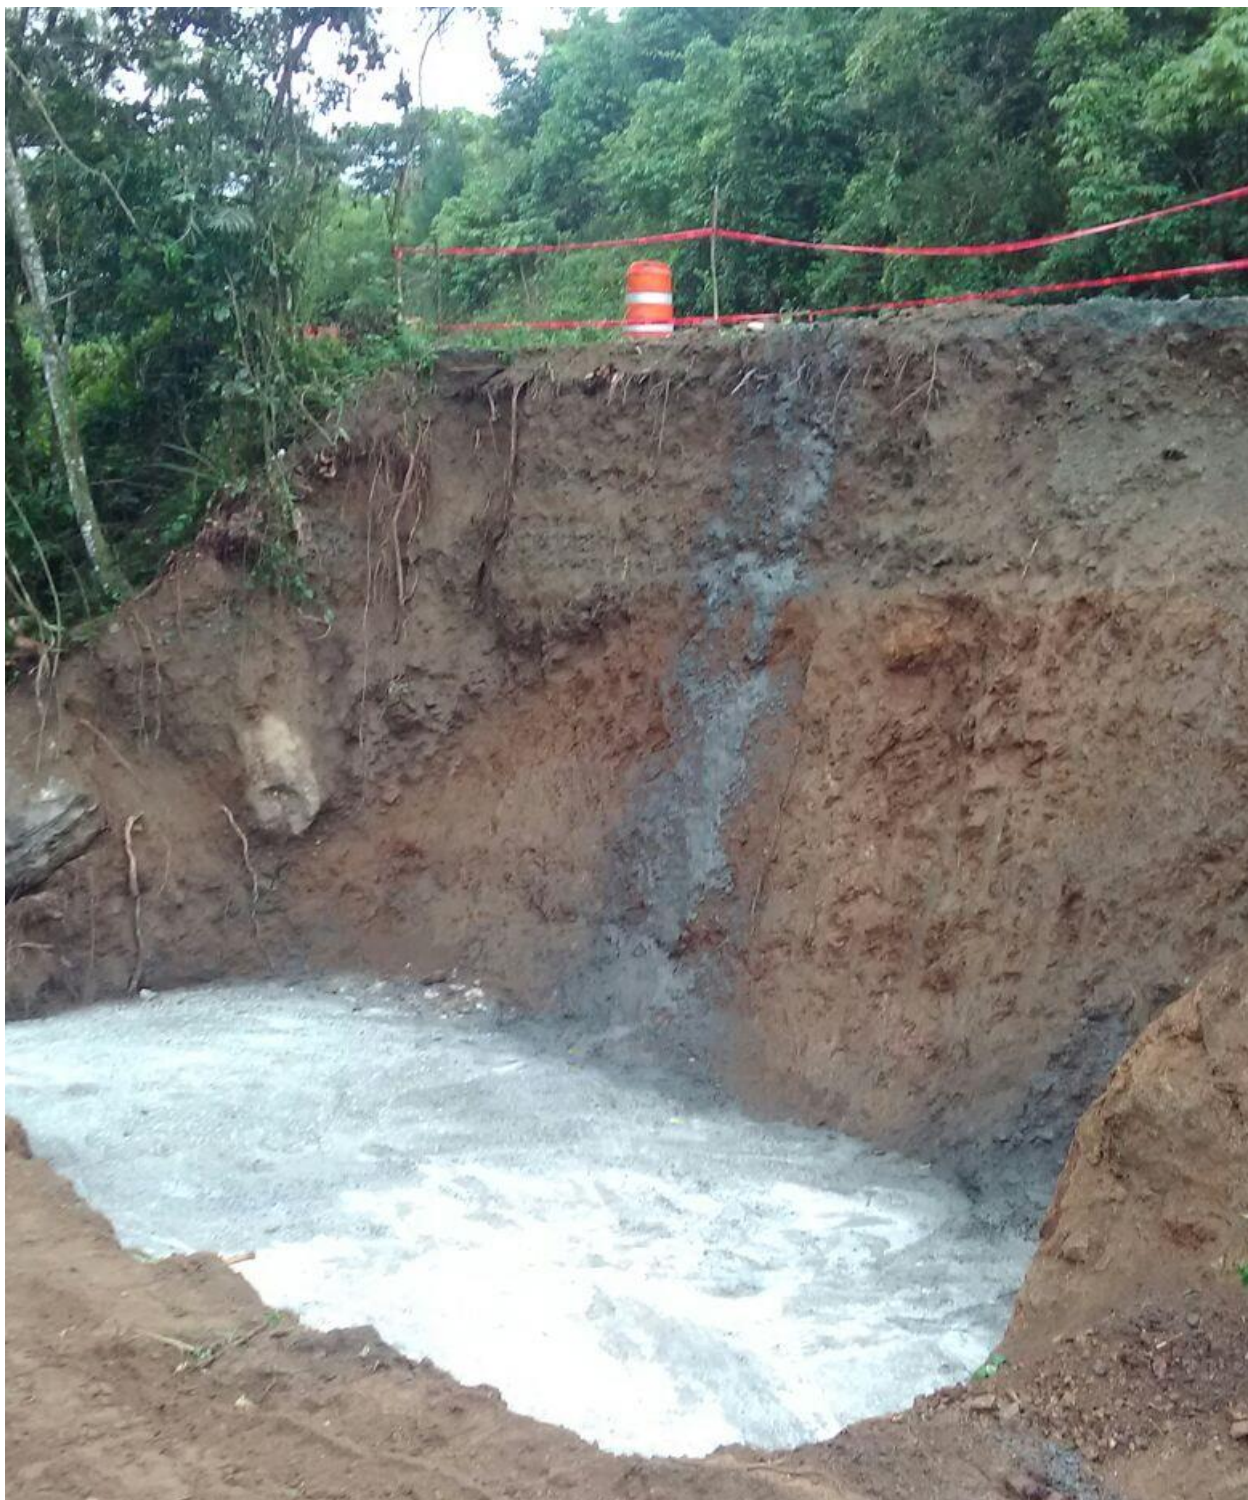
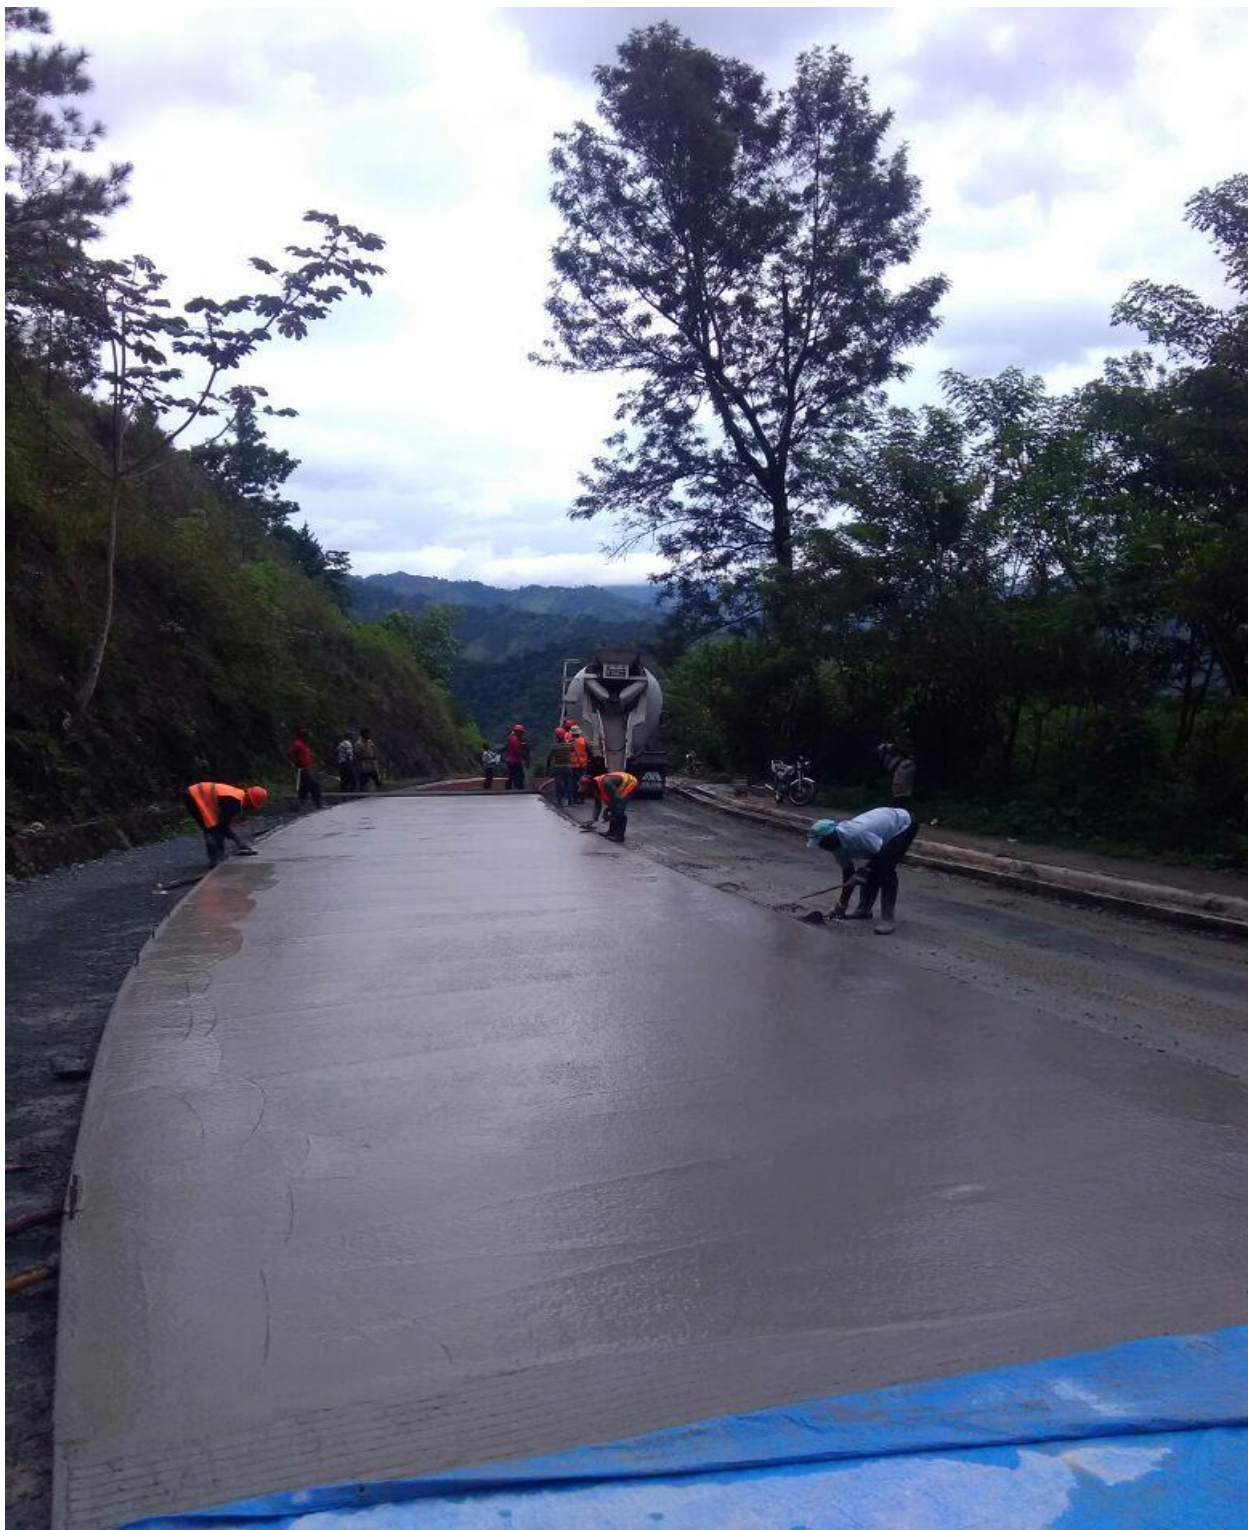
El contratista se encuentra trabajando en la limpieza con greader, colocación de relleno para levantar la sub-rasante, vaciado de losa de hormigón con mallas electrosoldadas, vaciado de sobreanchos en la vía, construcción de muro de gavión en Est. 5+000, construcción de cunetas, limpieza y bote de material en puente badén Rio Zumbí y vaciado de hormigón ciclópeo debajo losa de pavimentación en el puente.

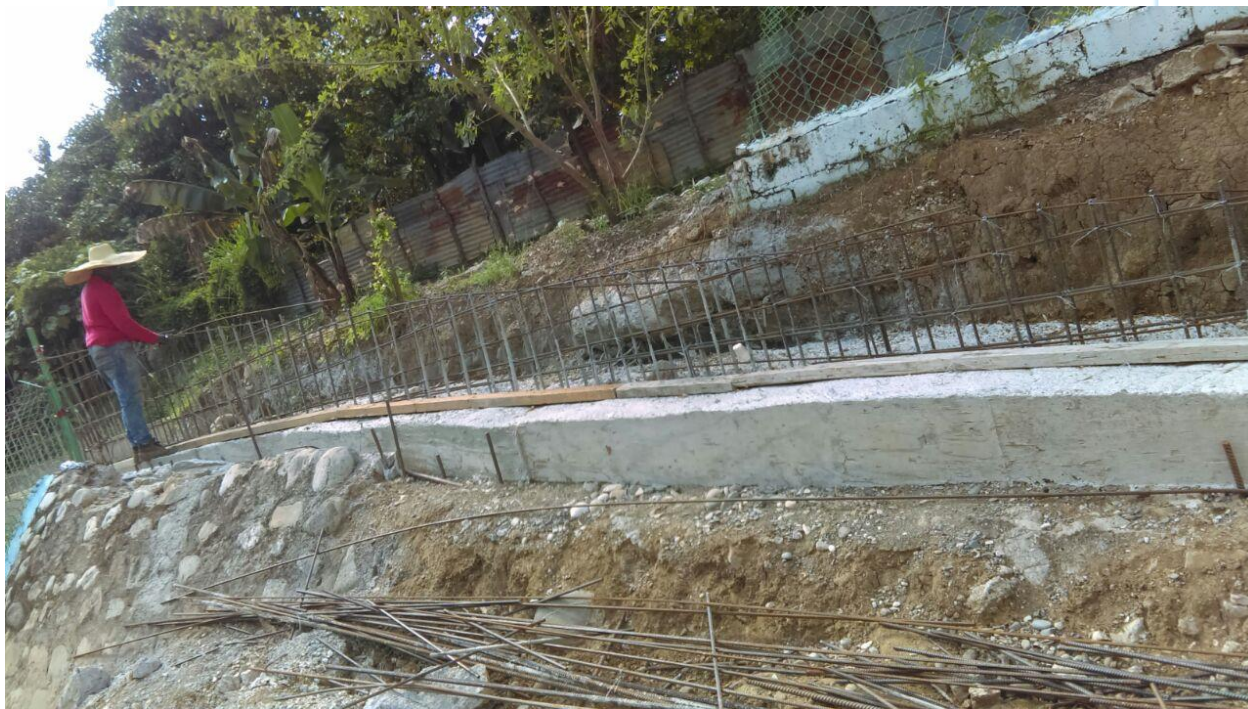
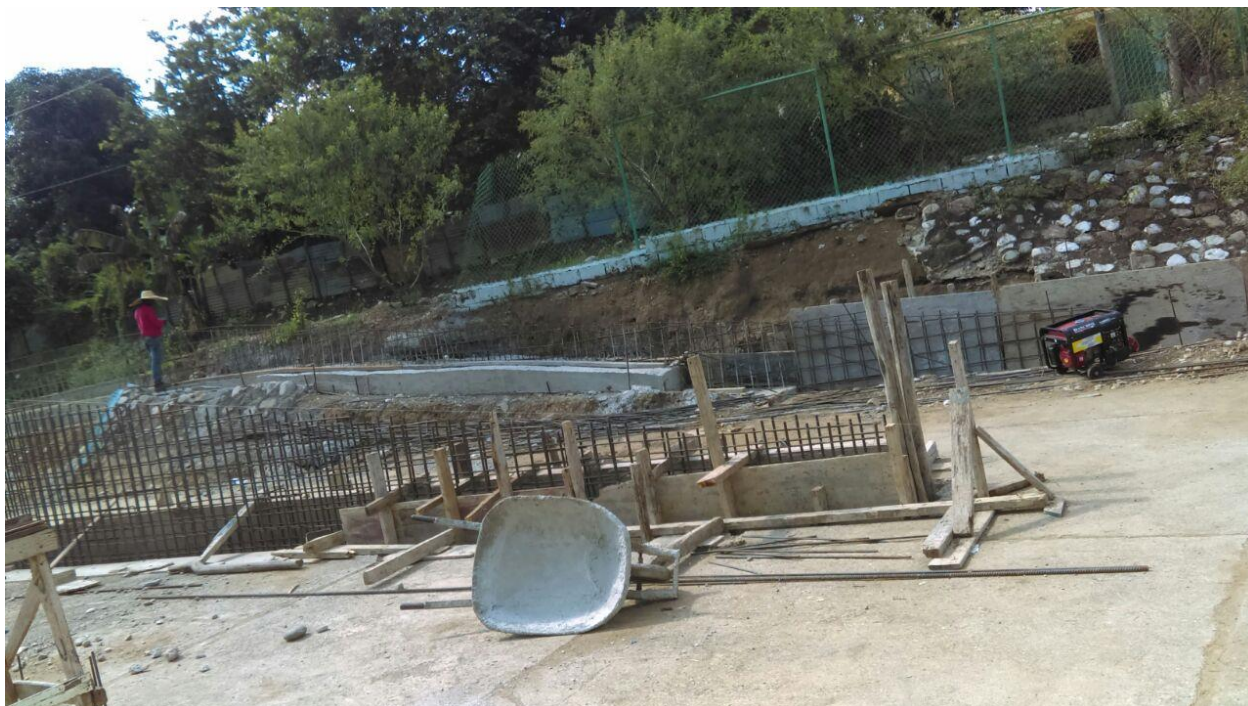
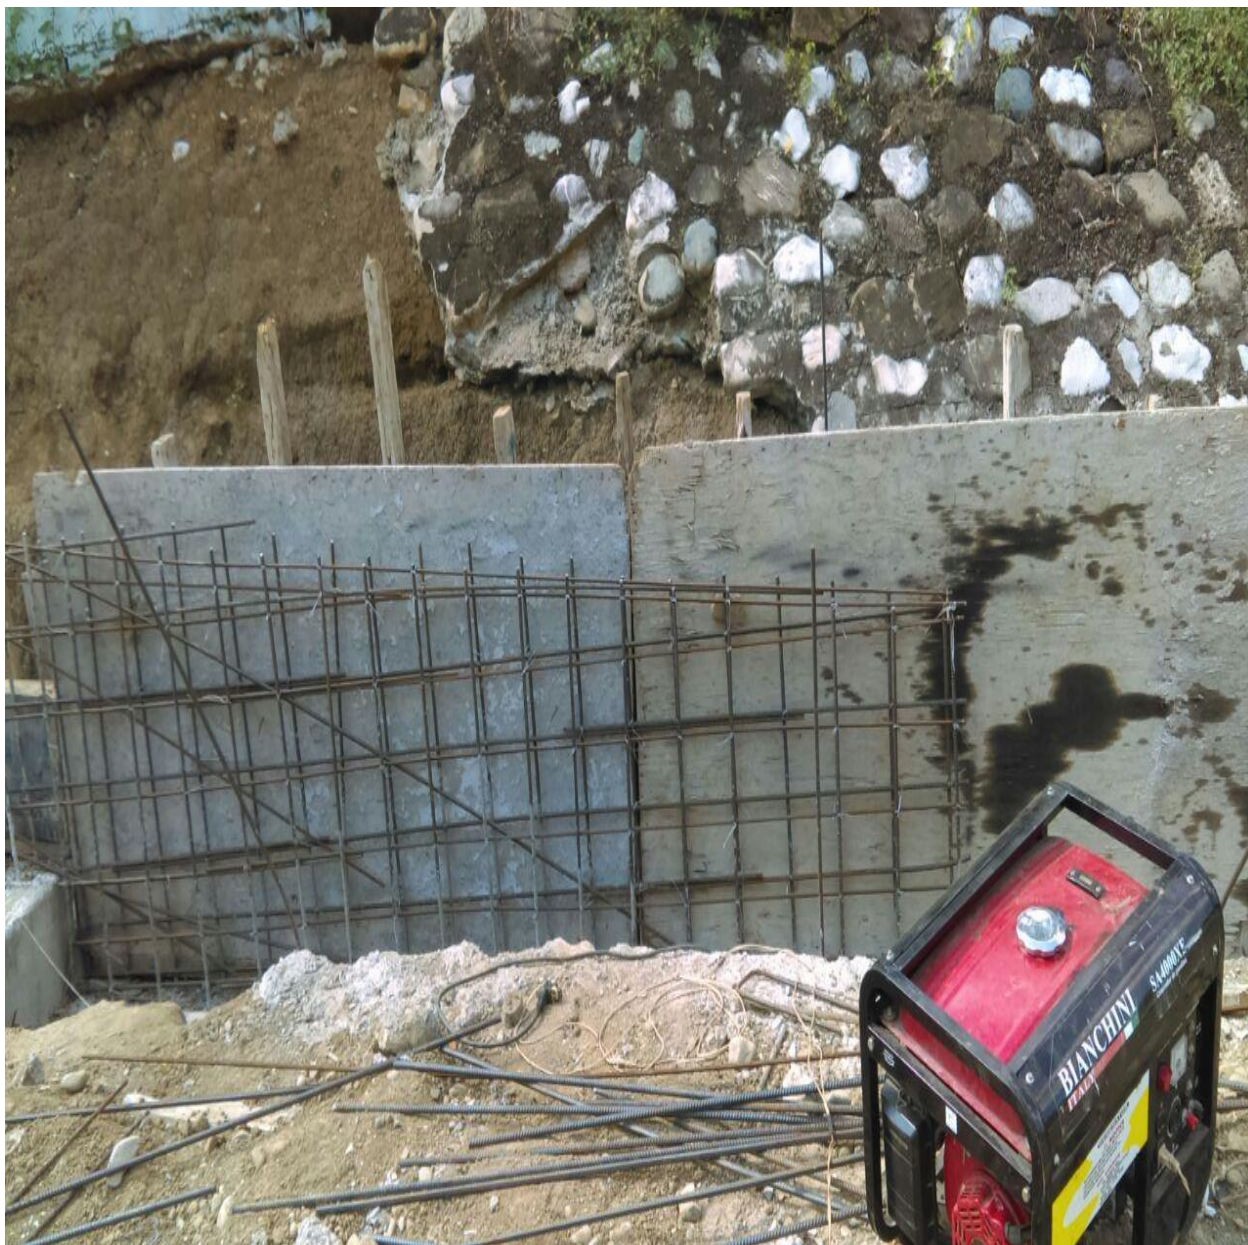
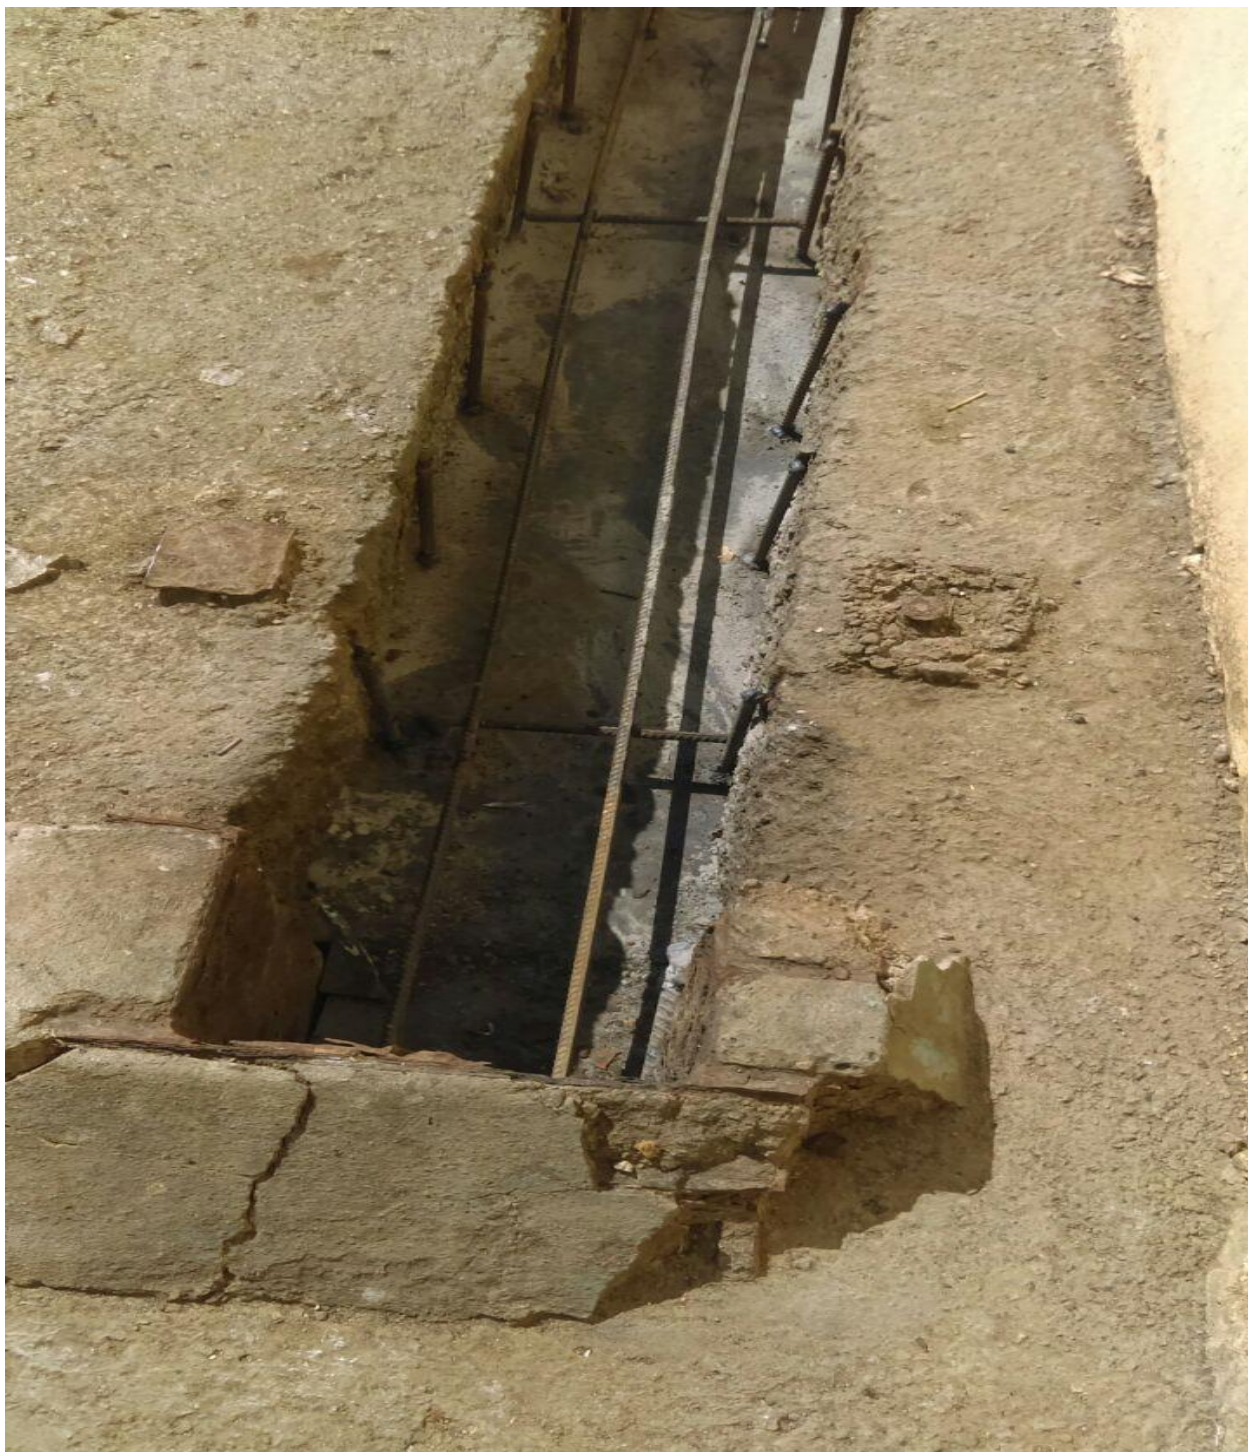
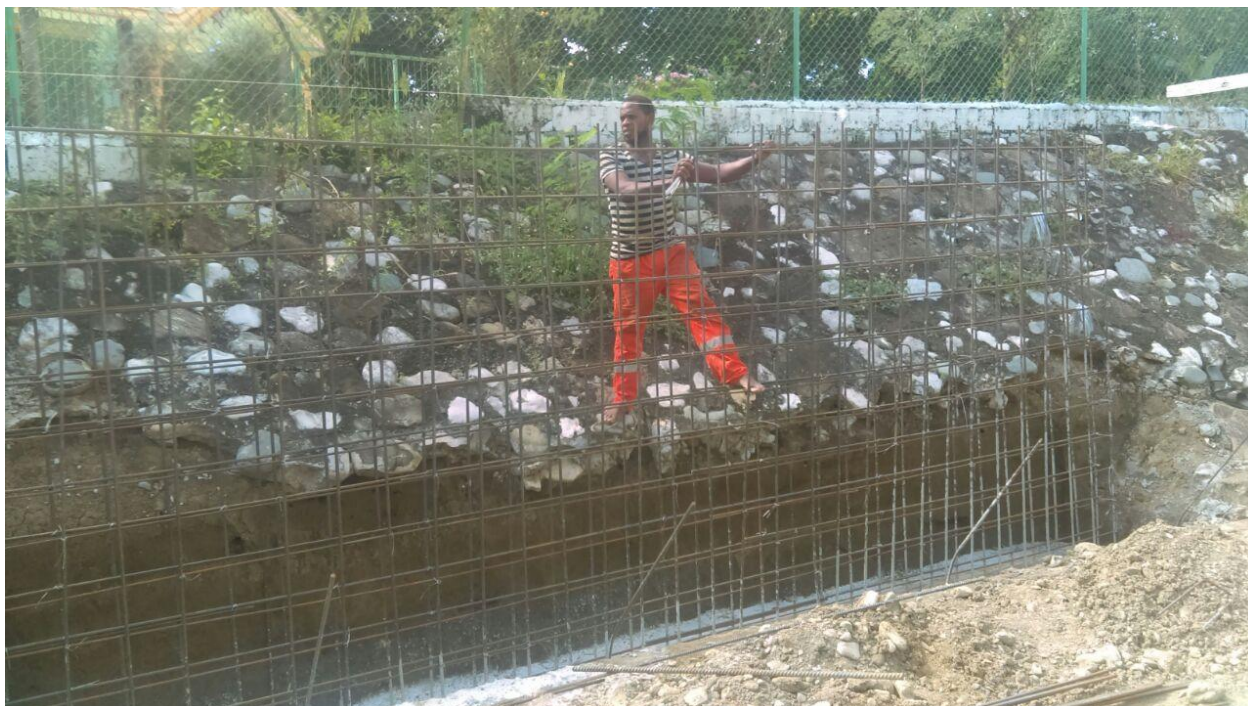
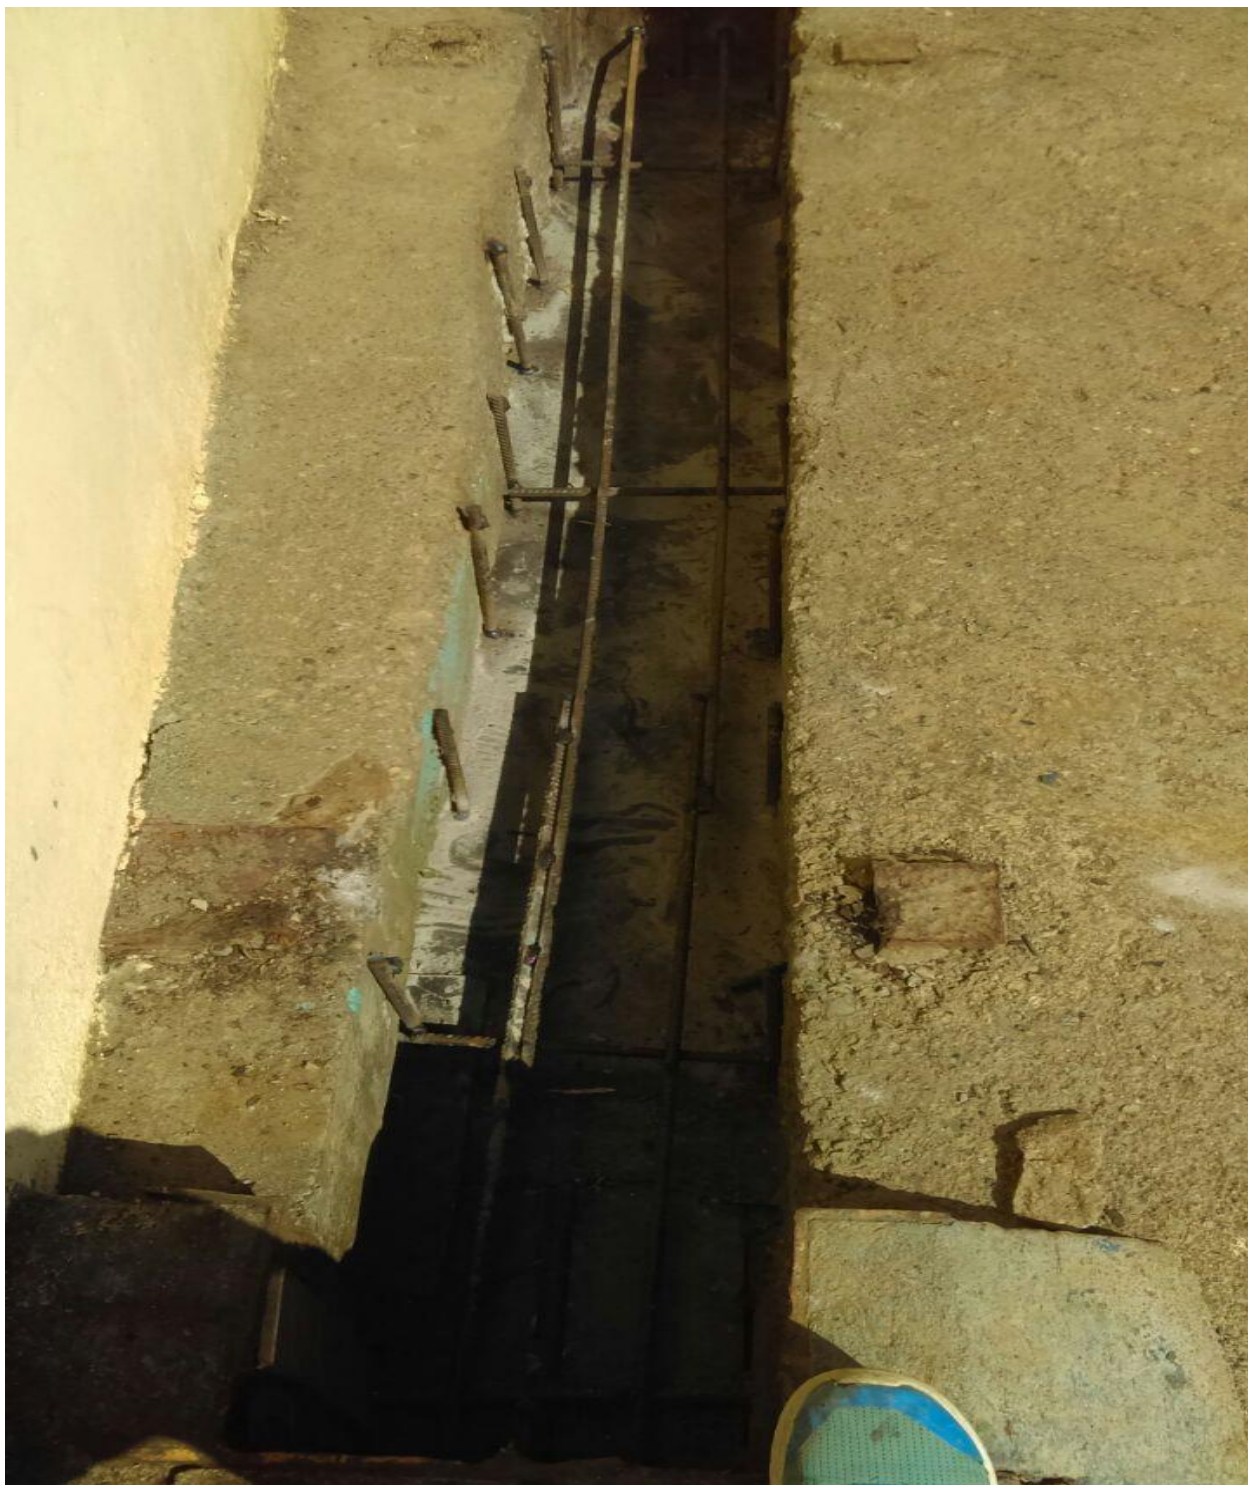
Se realizó el vaciado de la zapata de los muros, se continuó con el envarillado y encofrado de los muros M1 y M3 y los contrafuertes correspondientes a dichos muros.
