**INFORME DE SEGUIMIENTO DE LOS PROGRAMAS Y  
PROYECTOS**

**DIRECCION DE MANTENIMIENTO Y REHABILITACION  
DE OBRAS CIVILES.**

**NOVIEMBRE 2017.**

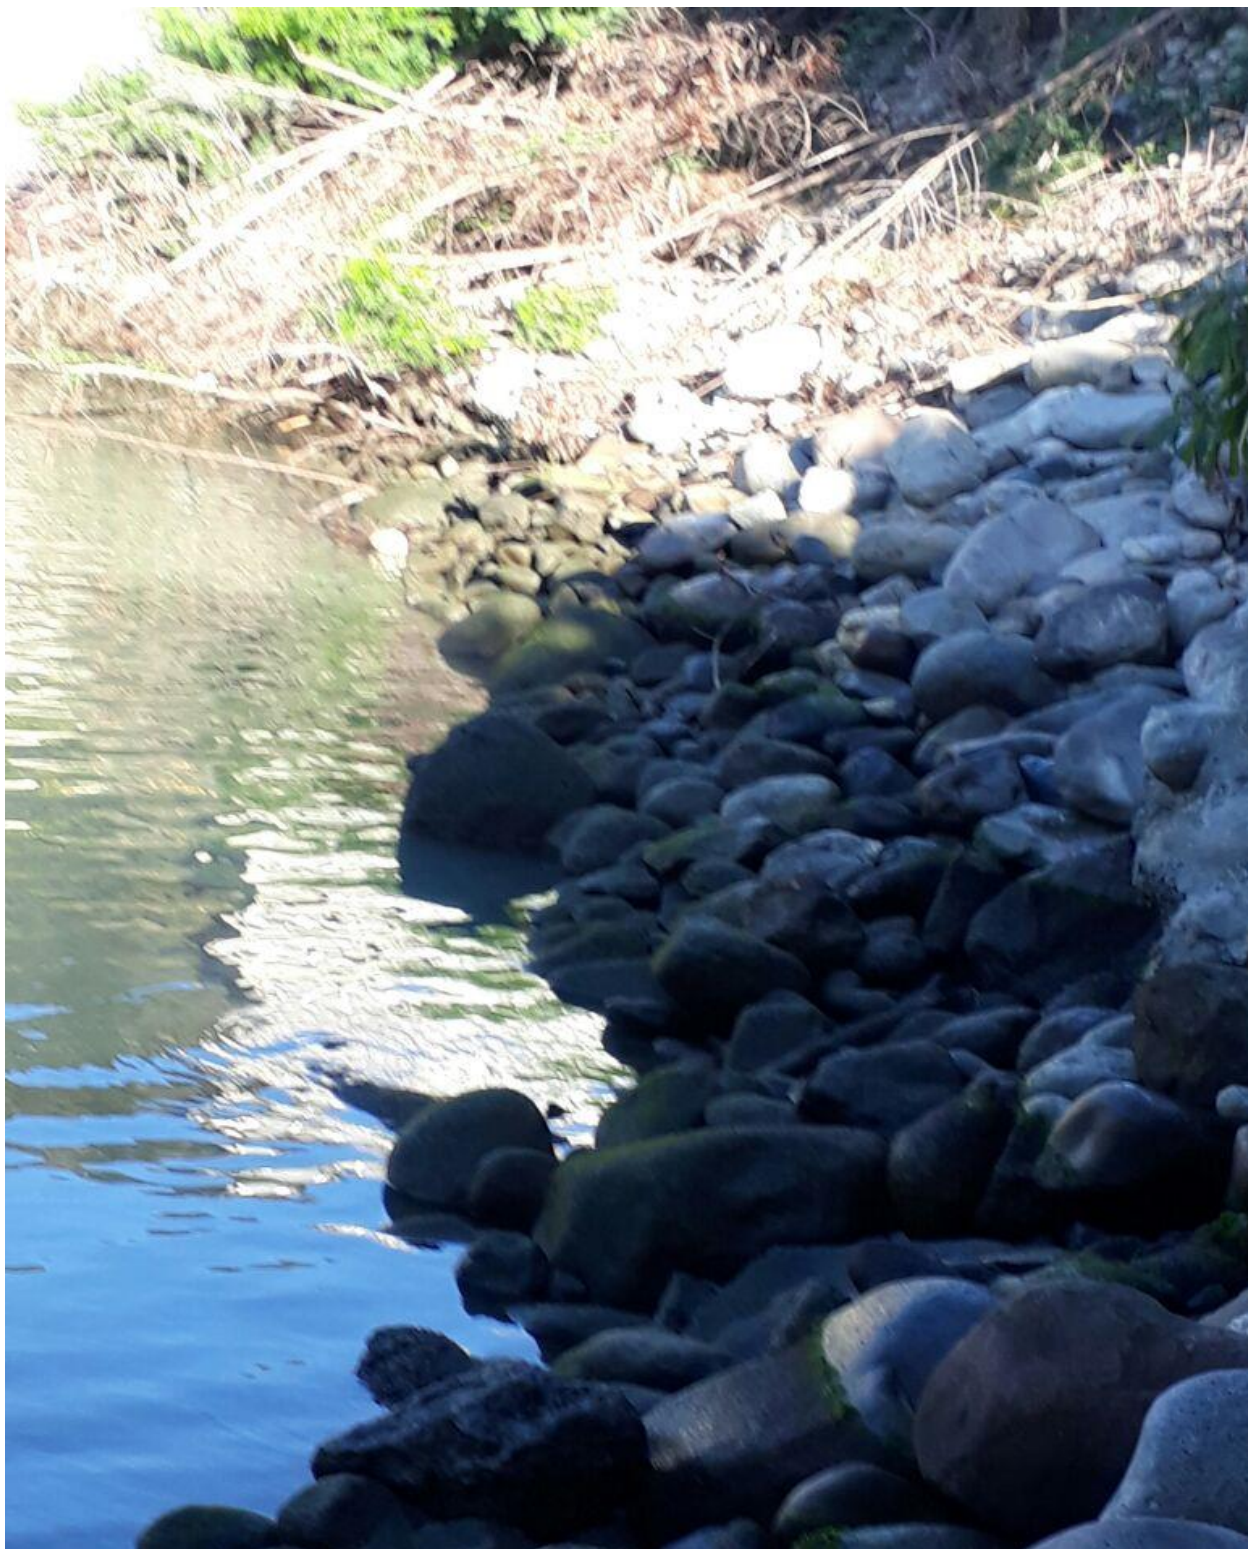
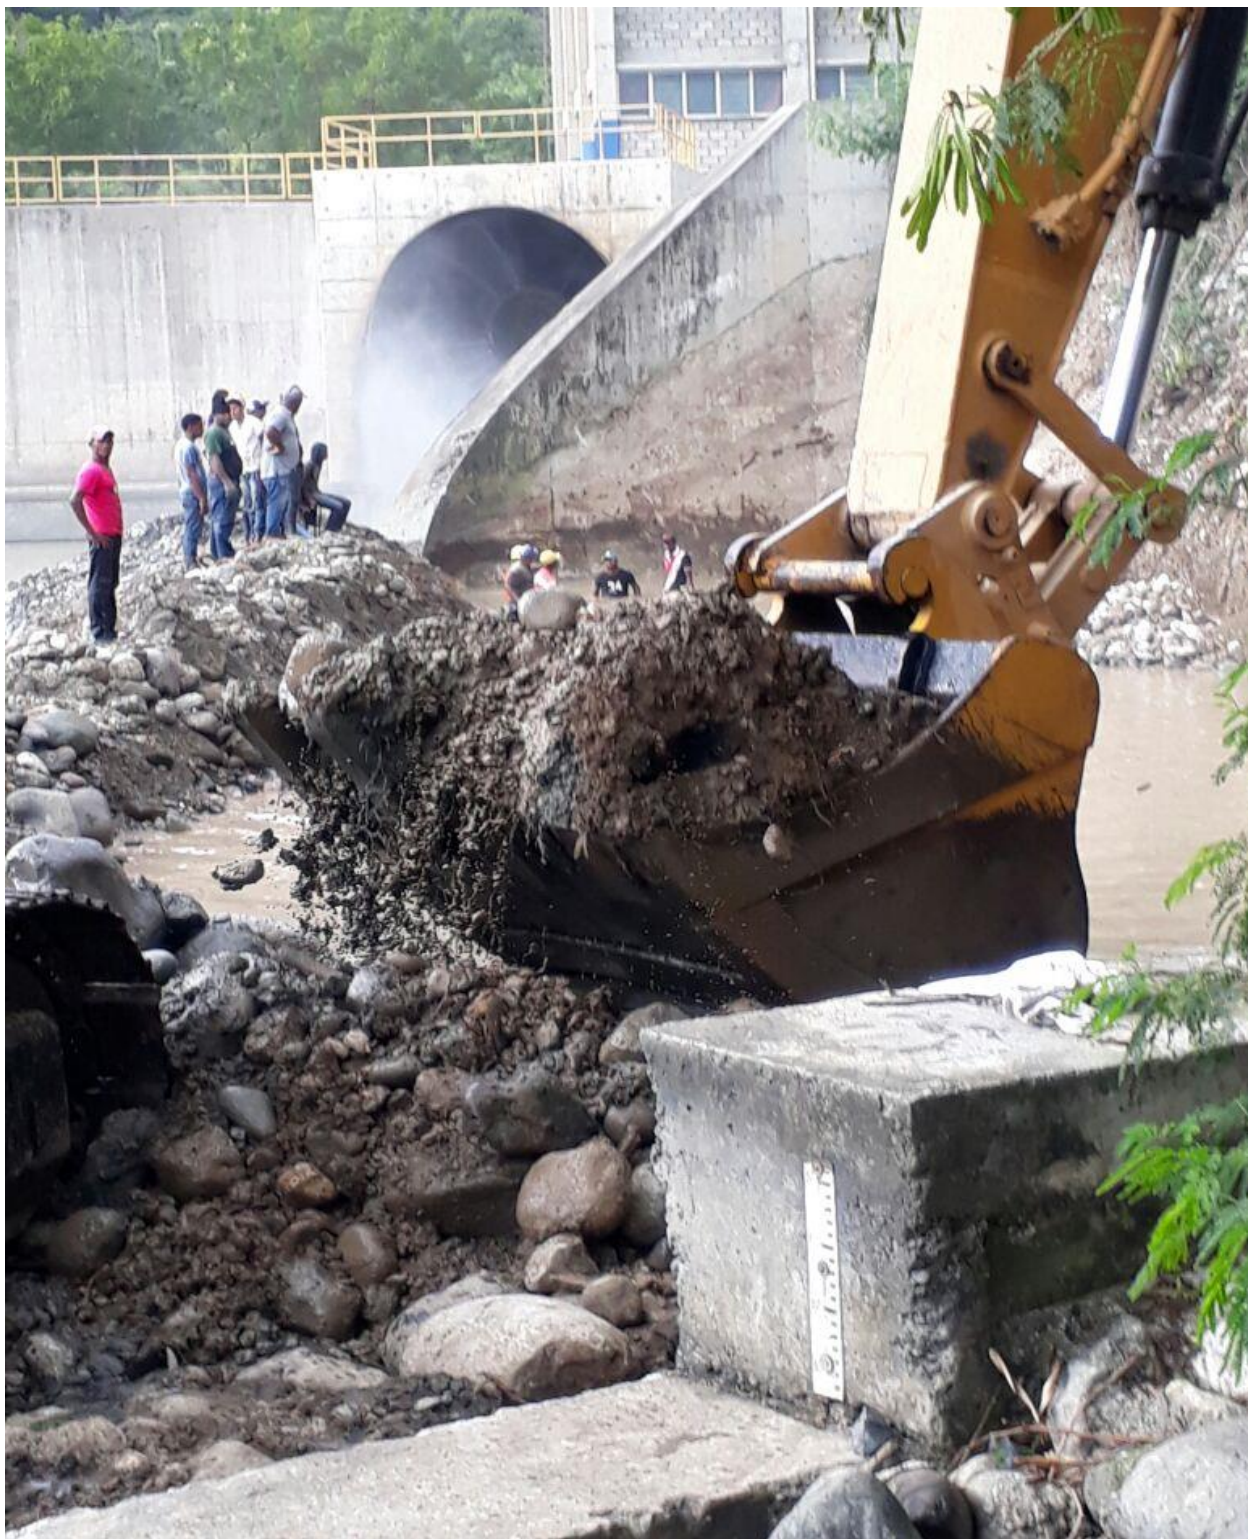
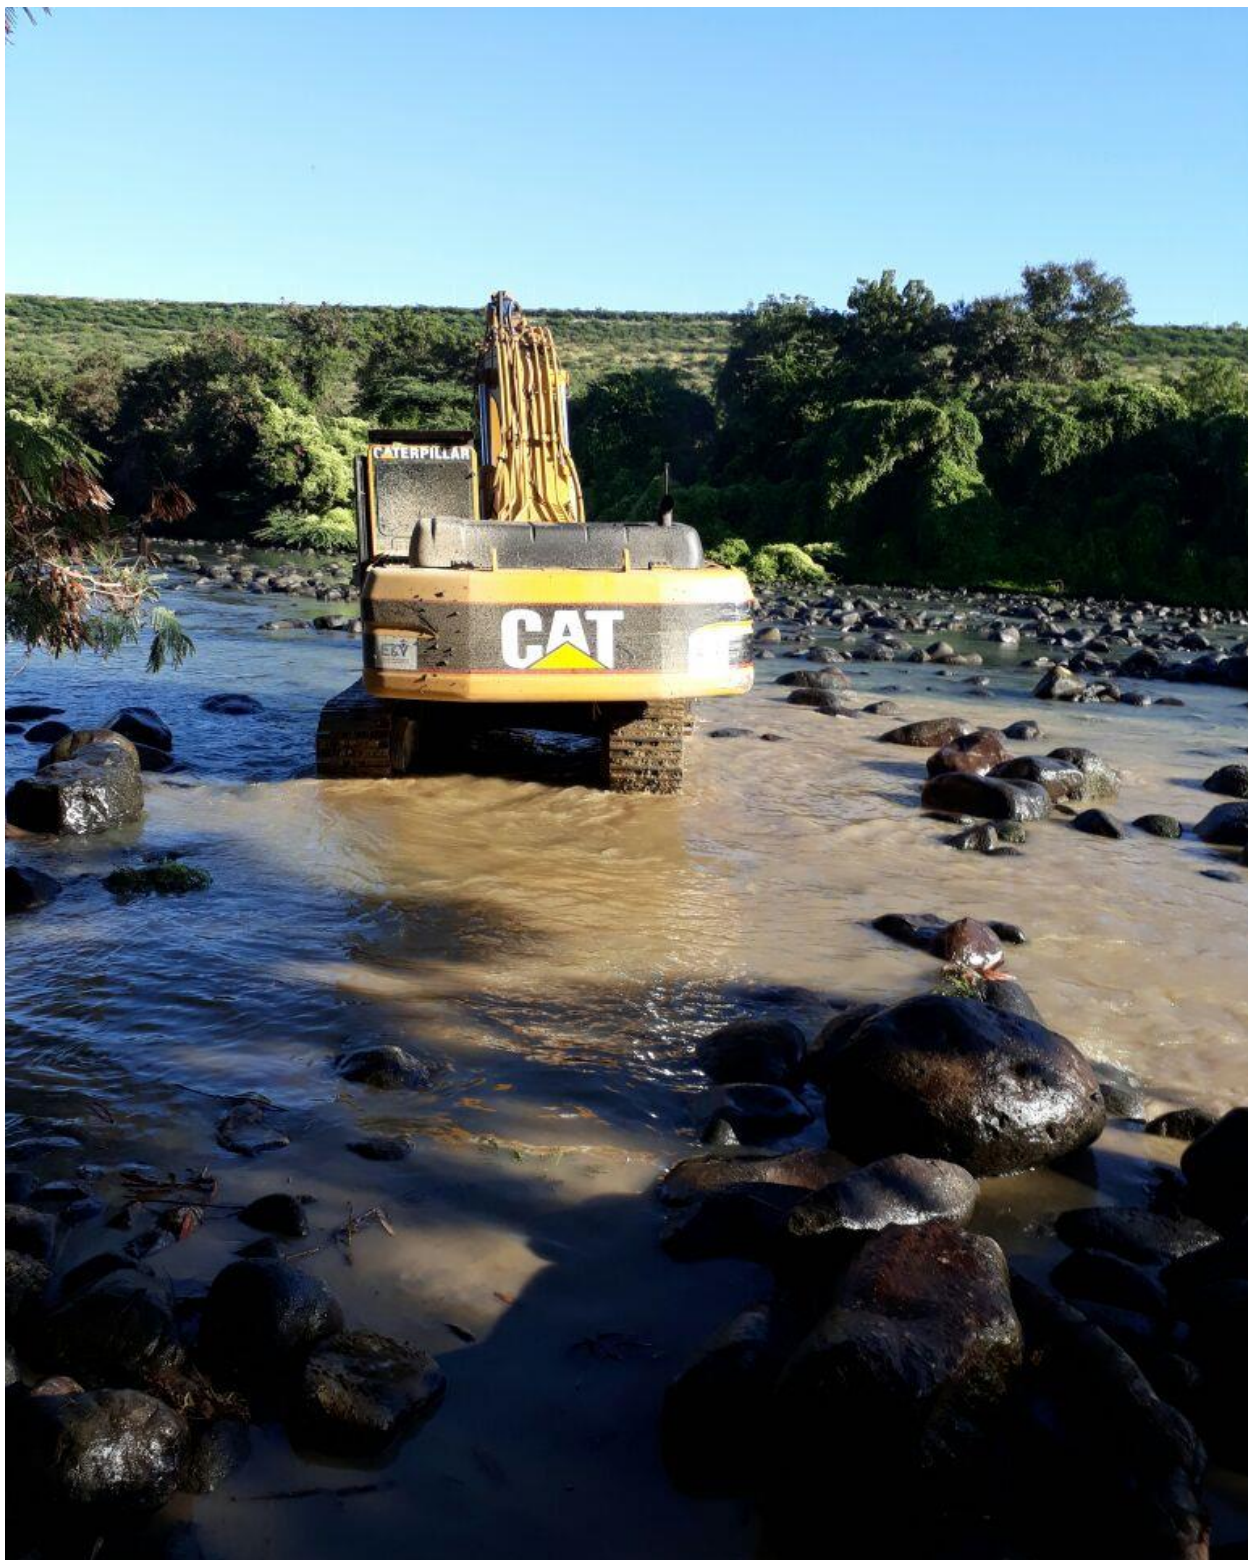
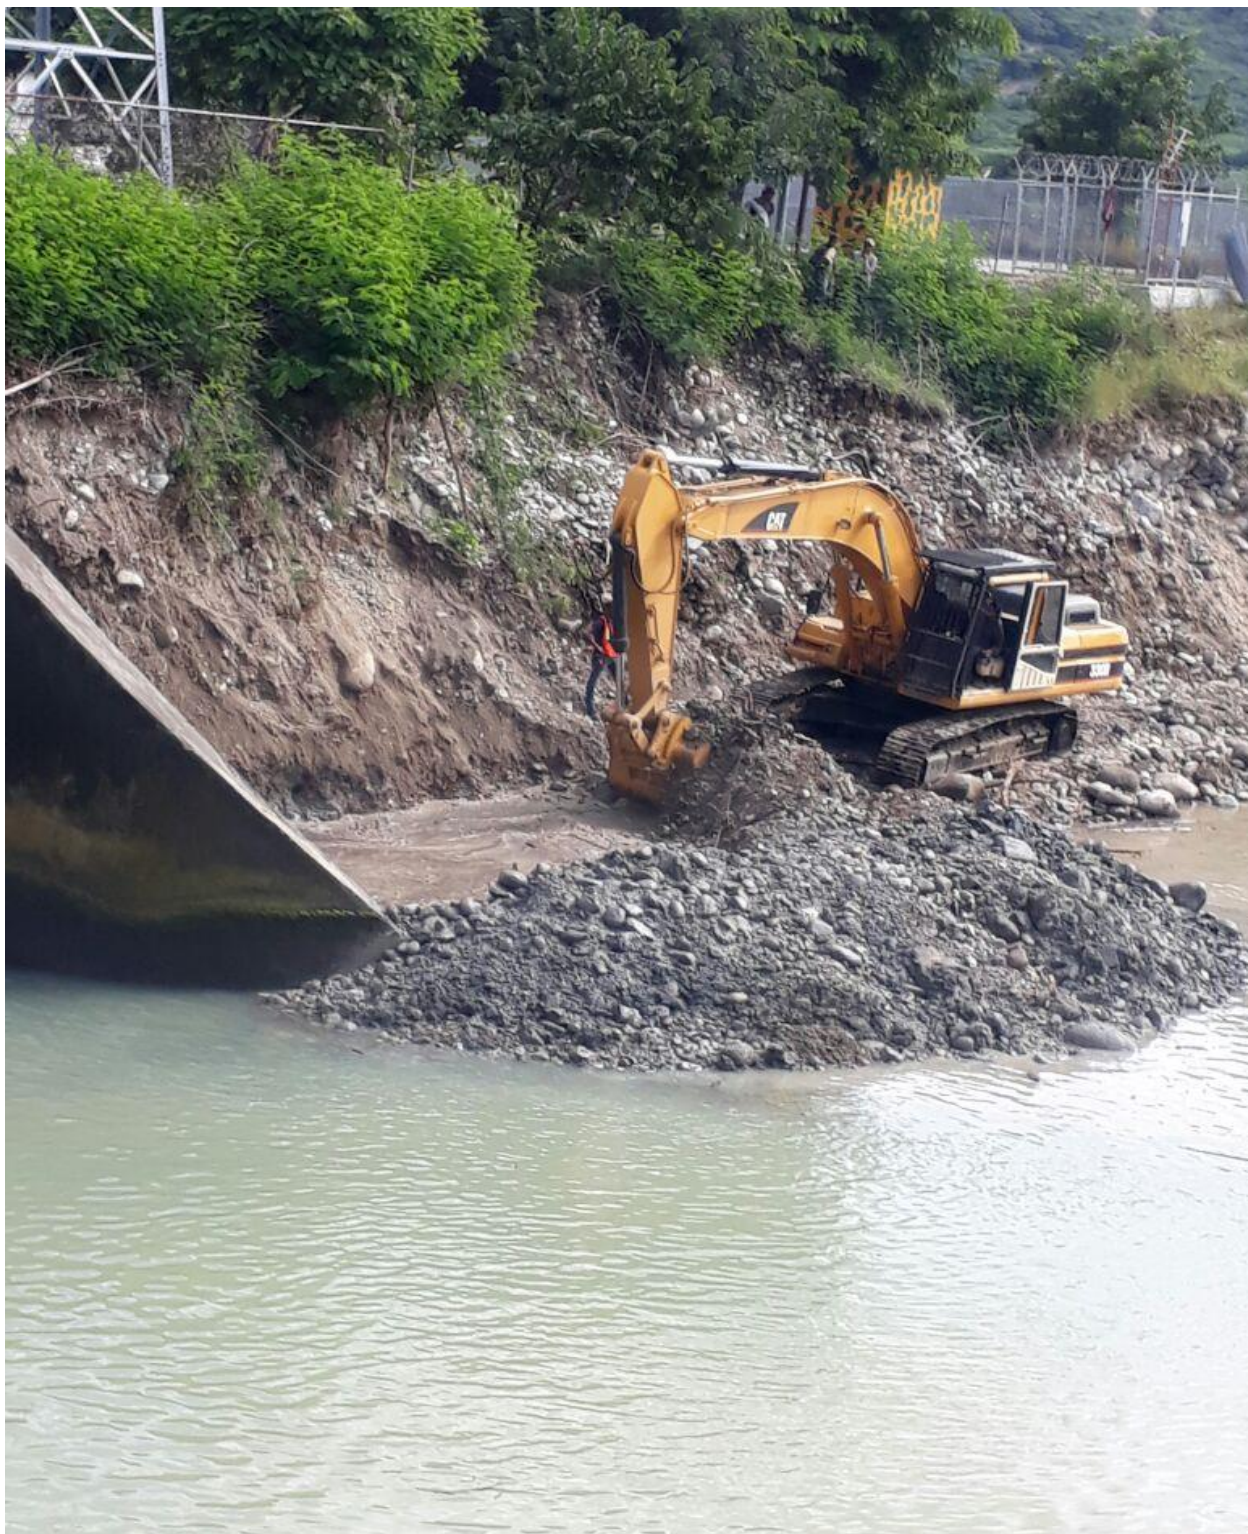
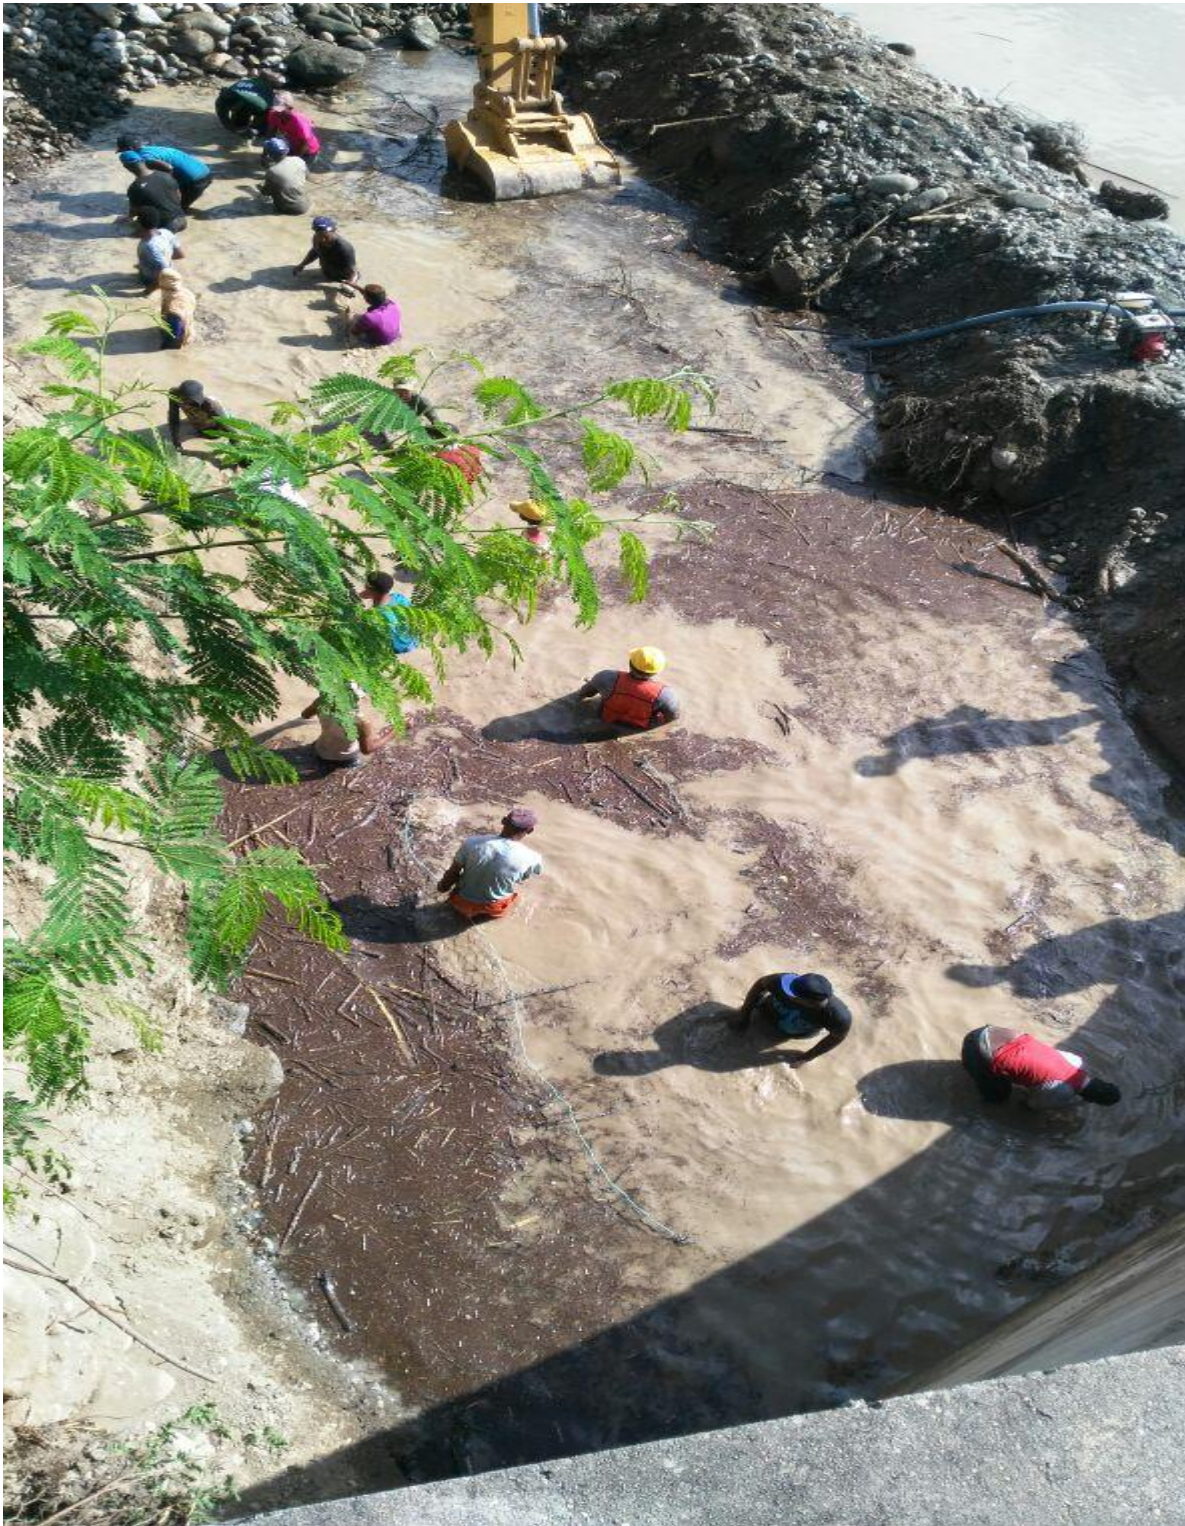
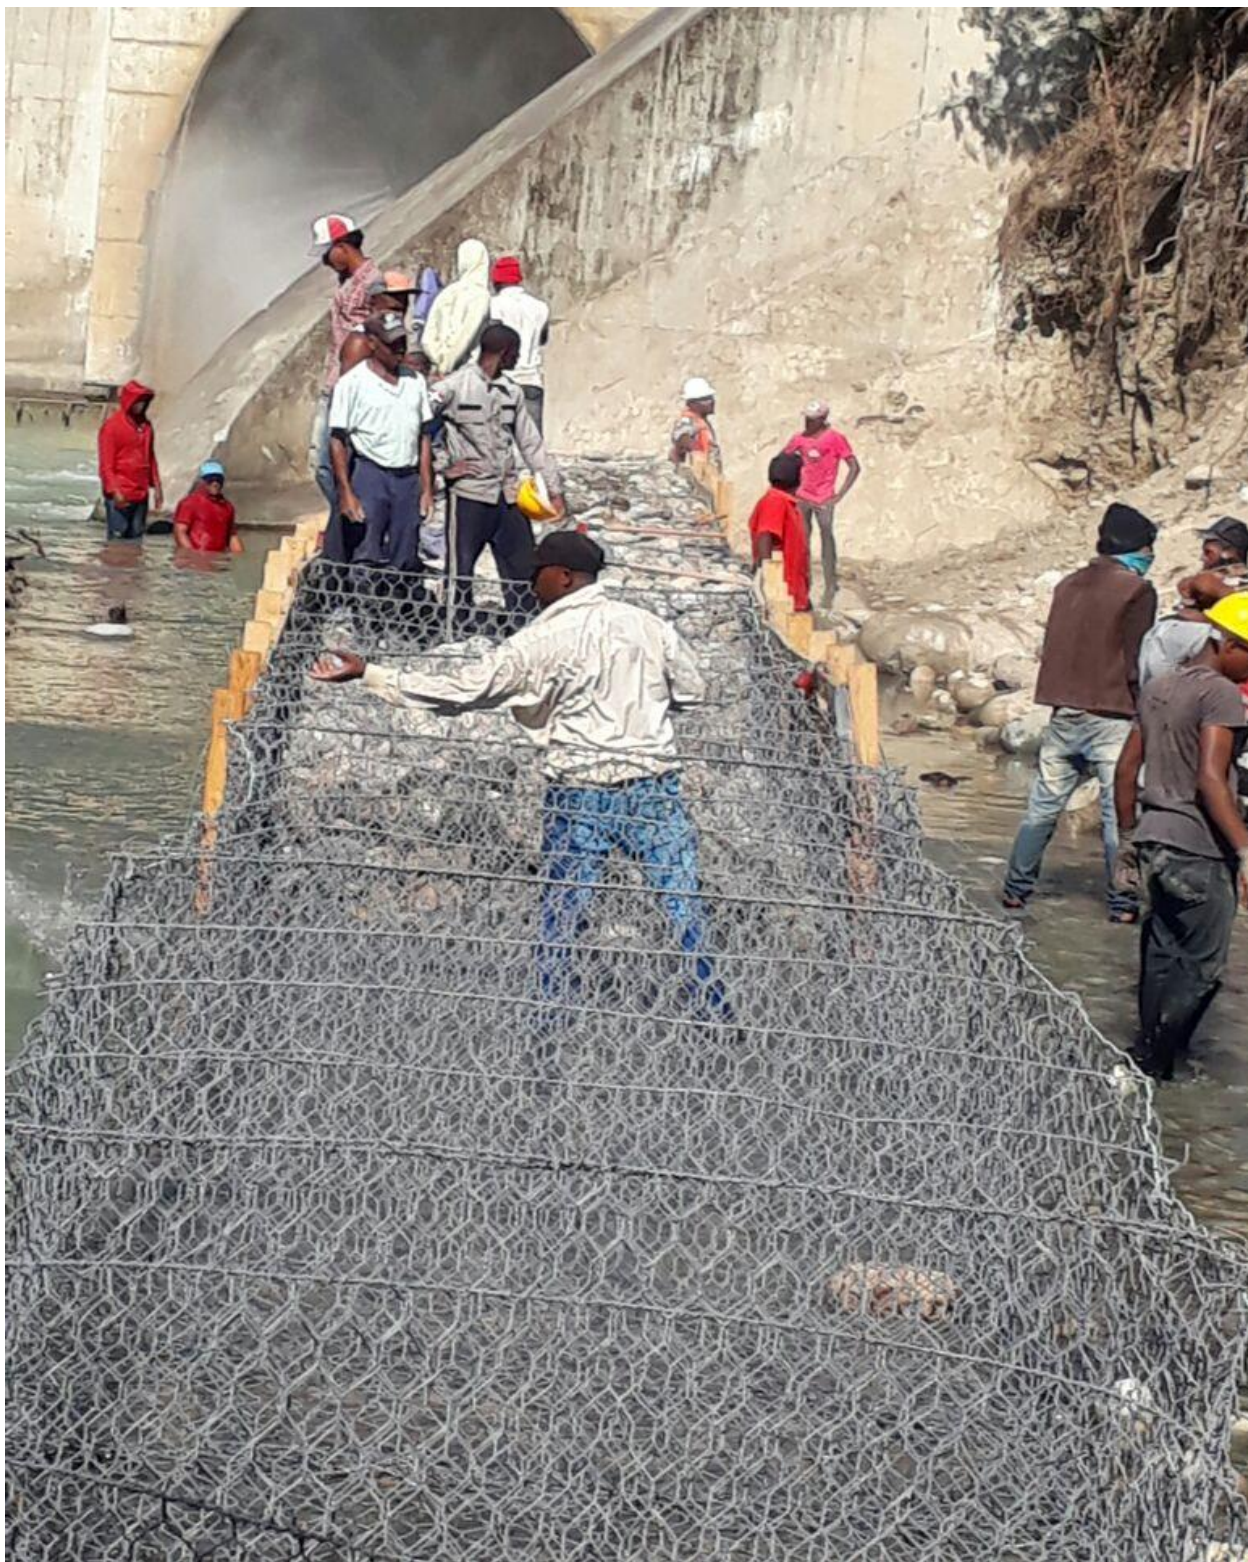
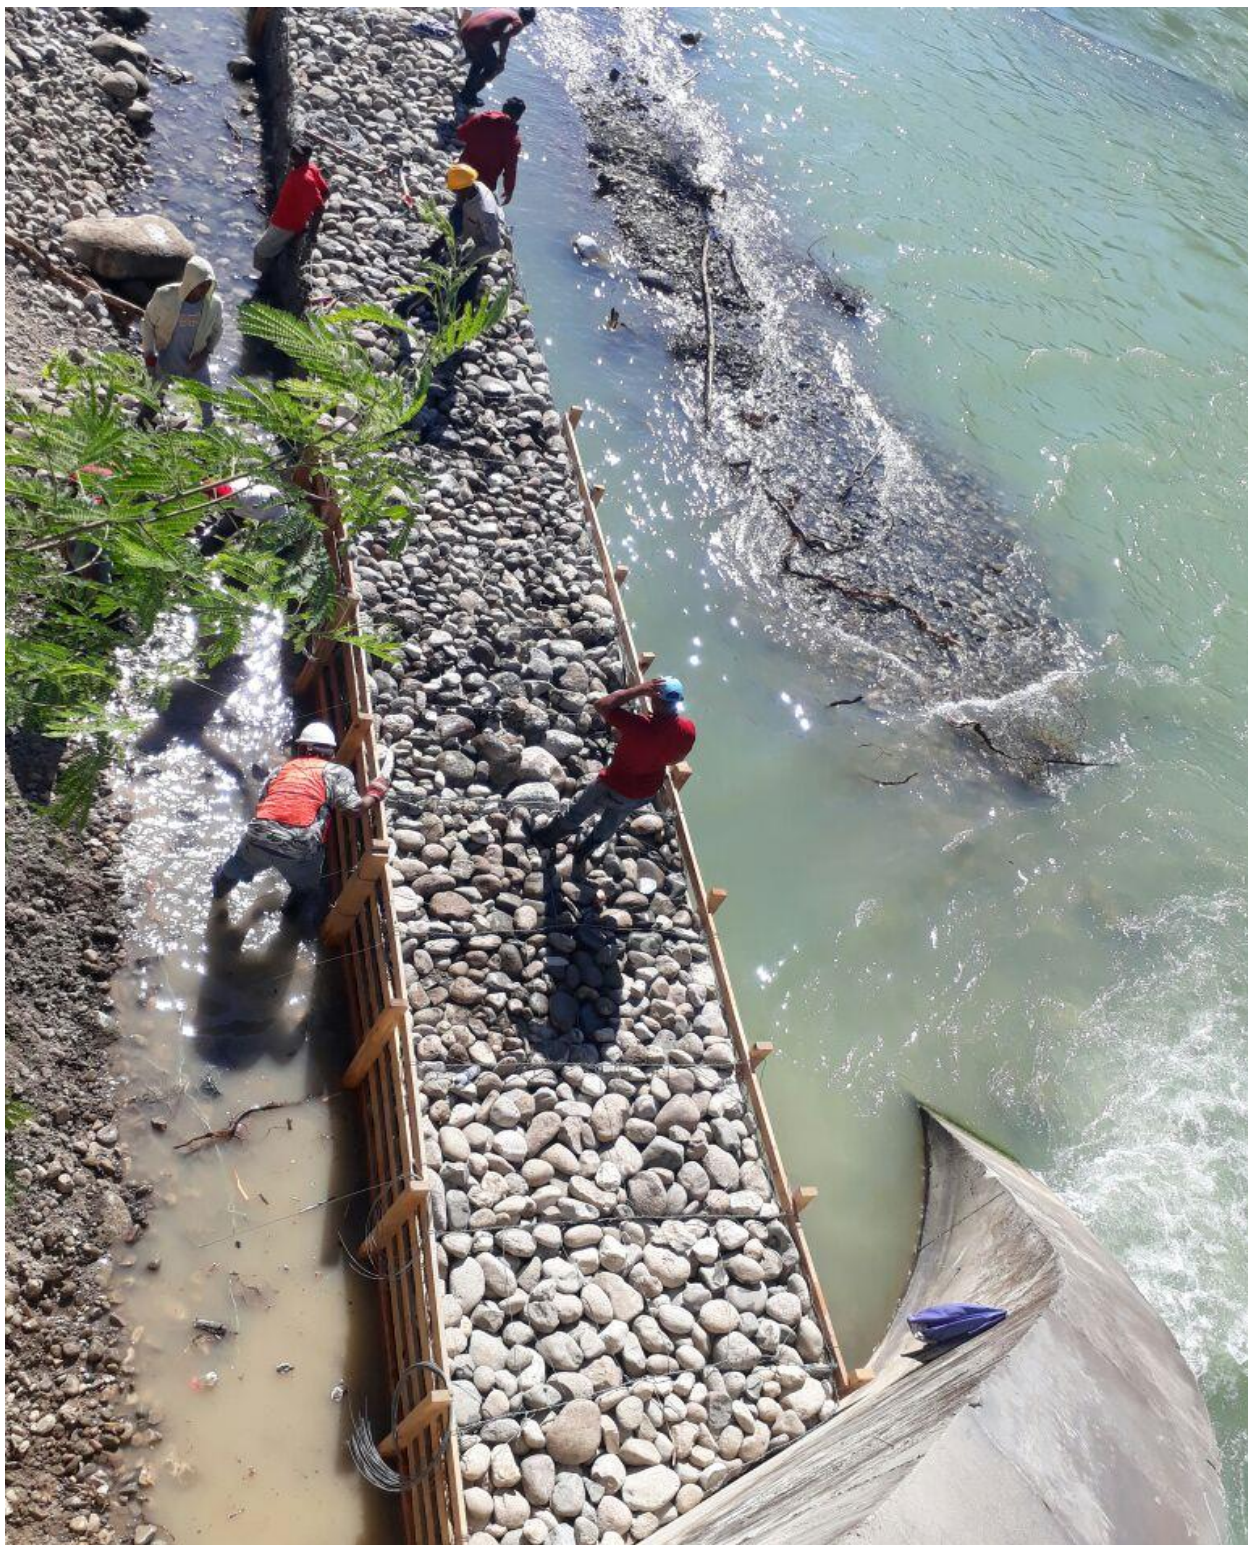
El contratista inició los trabajos de construcción del muro de gaviones luego de realizar la excavación correspondiente.
