**INFORME DE SEGUIMIENTO DE LOS PROGRAMAS Y  
PROYECTOS**

**DIRECCION DE MANTENIMIENTO Y REHABILITACION  
DE OBRAS CIVILES.**

**NOVIEMBRE 2017.**

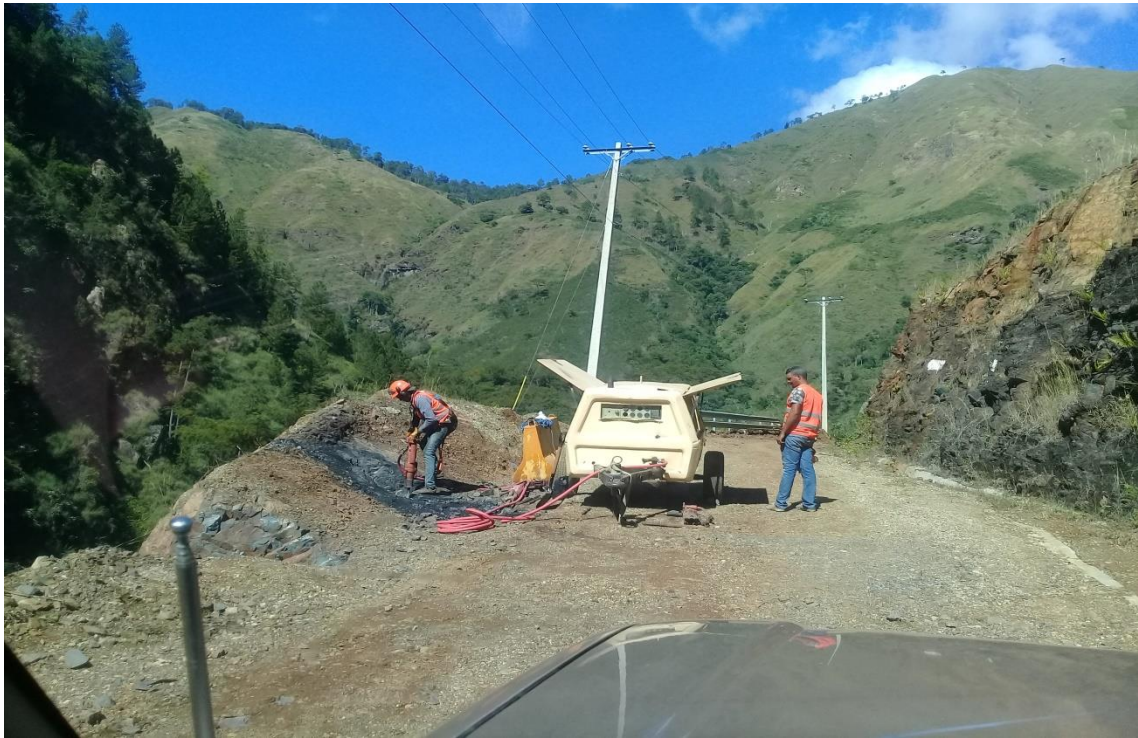
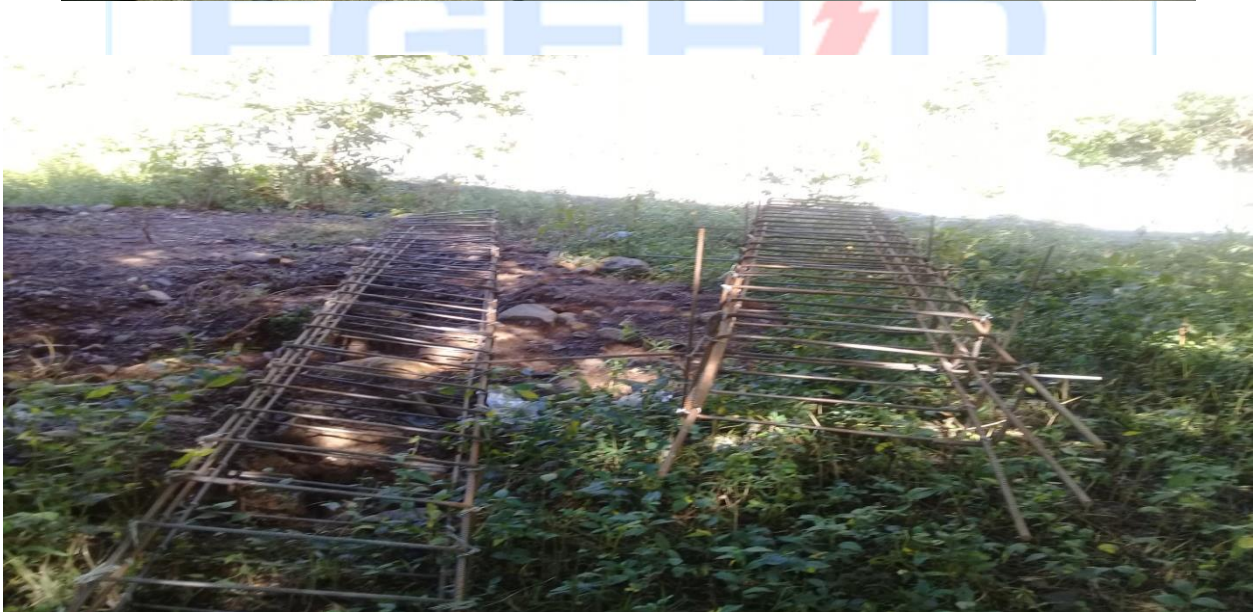
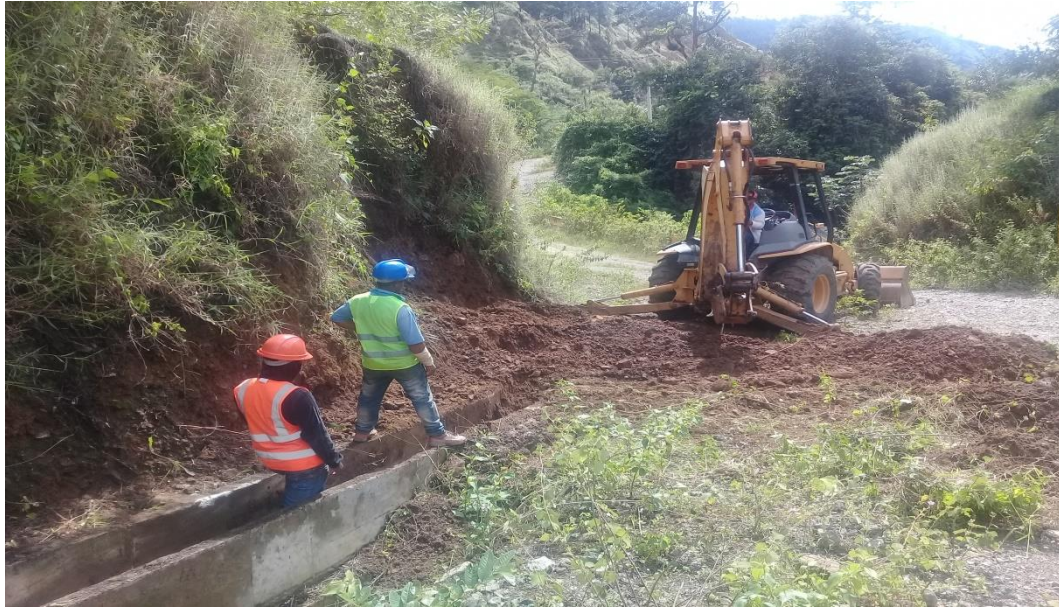
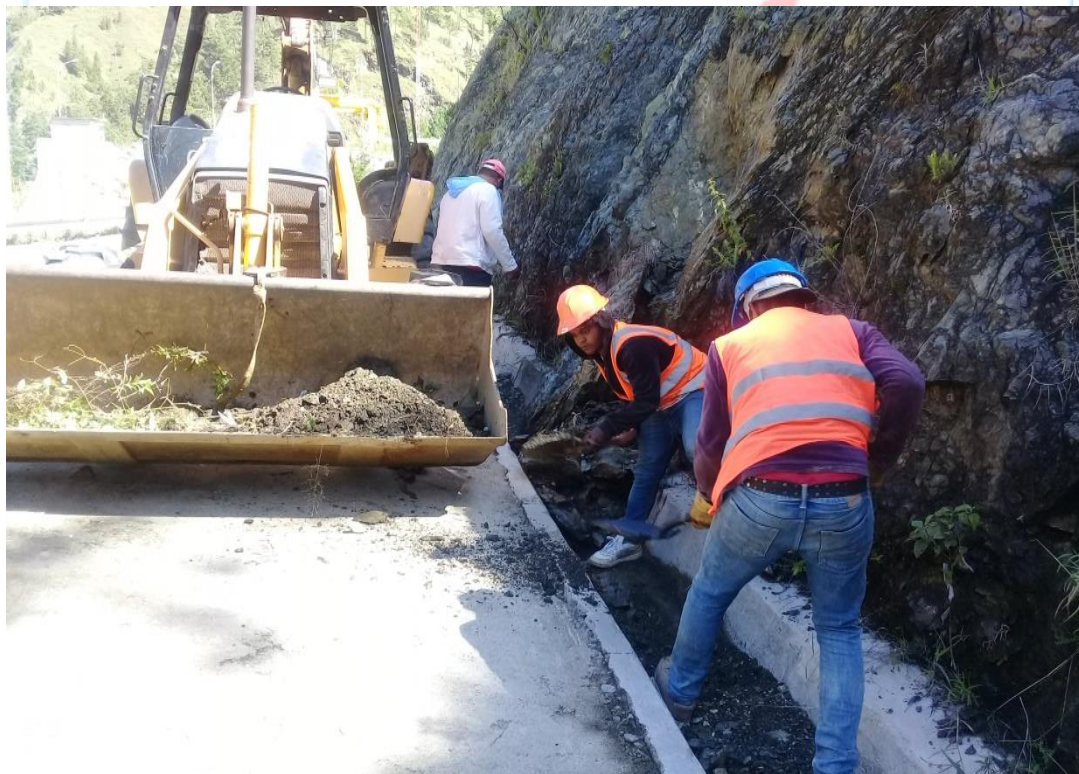
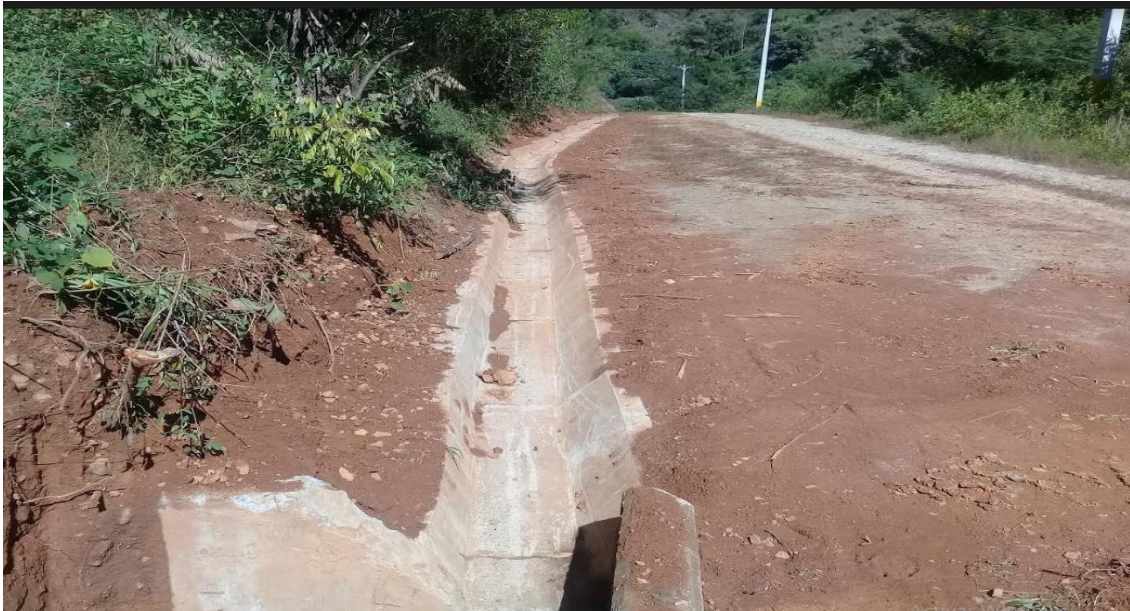
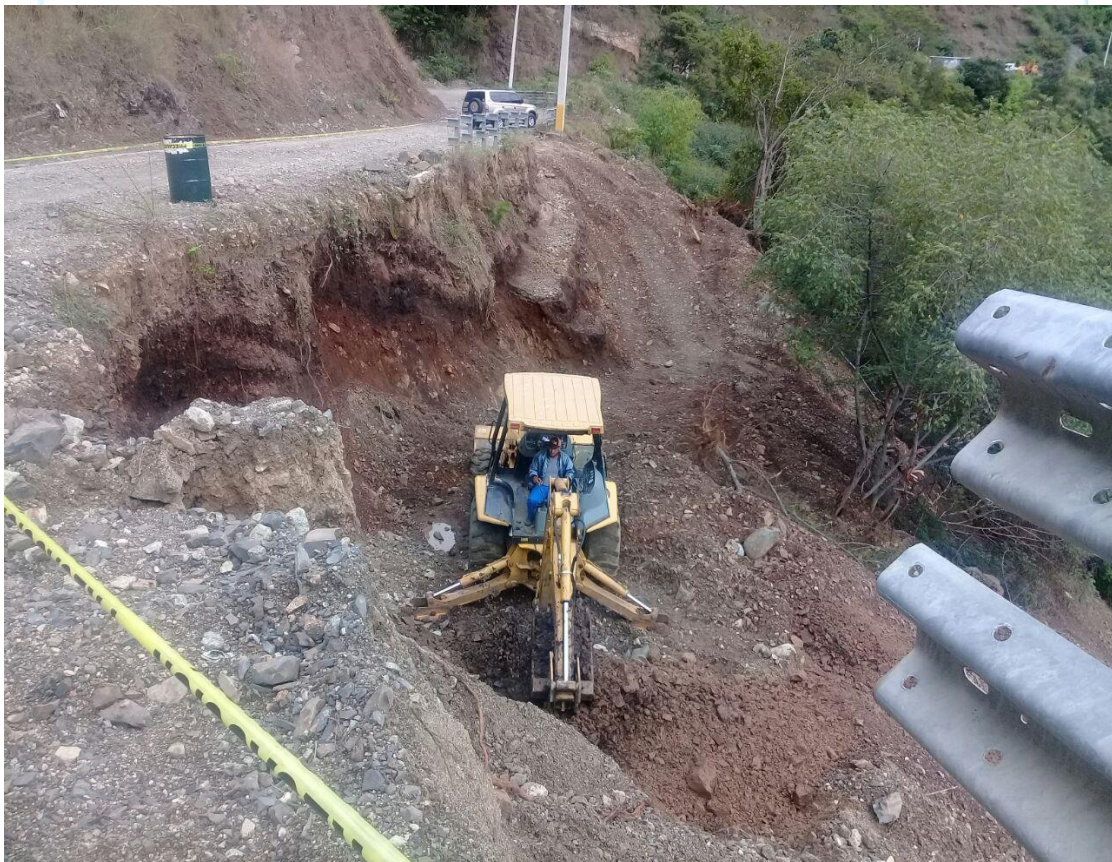
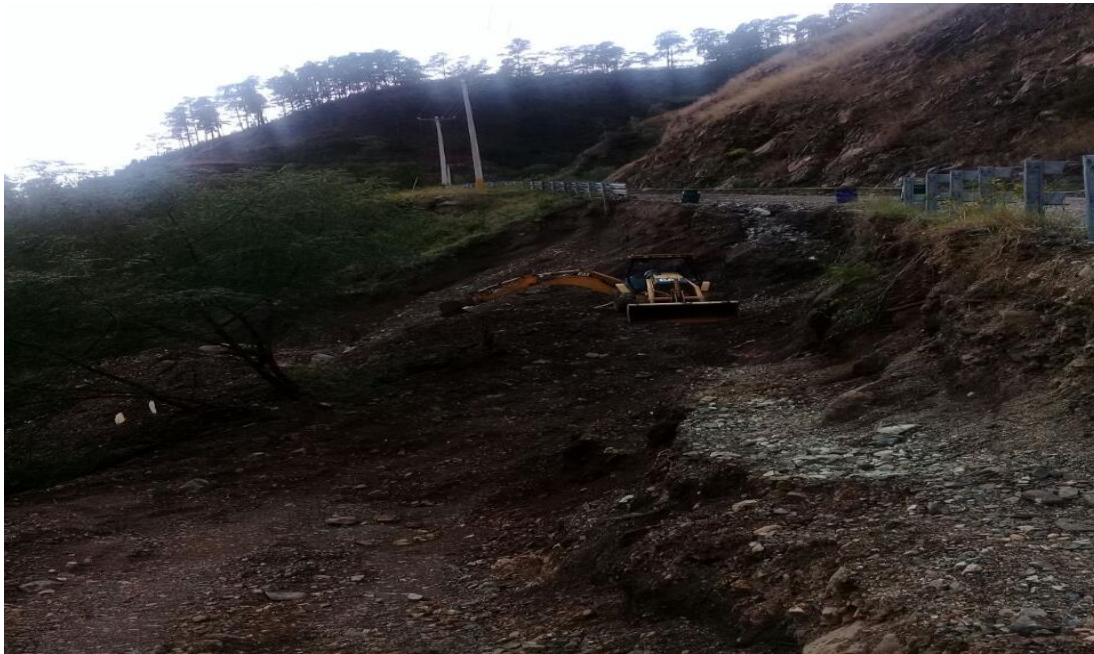
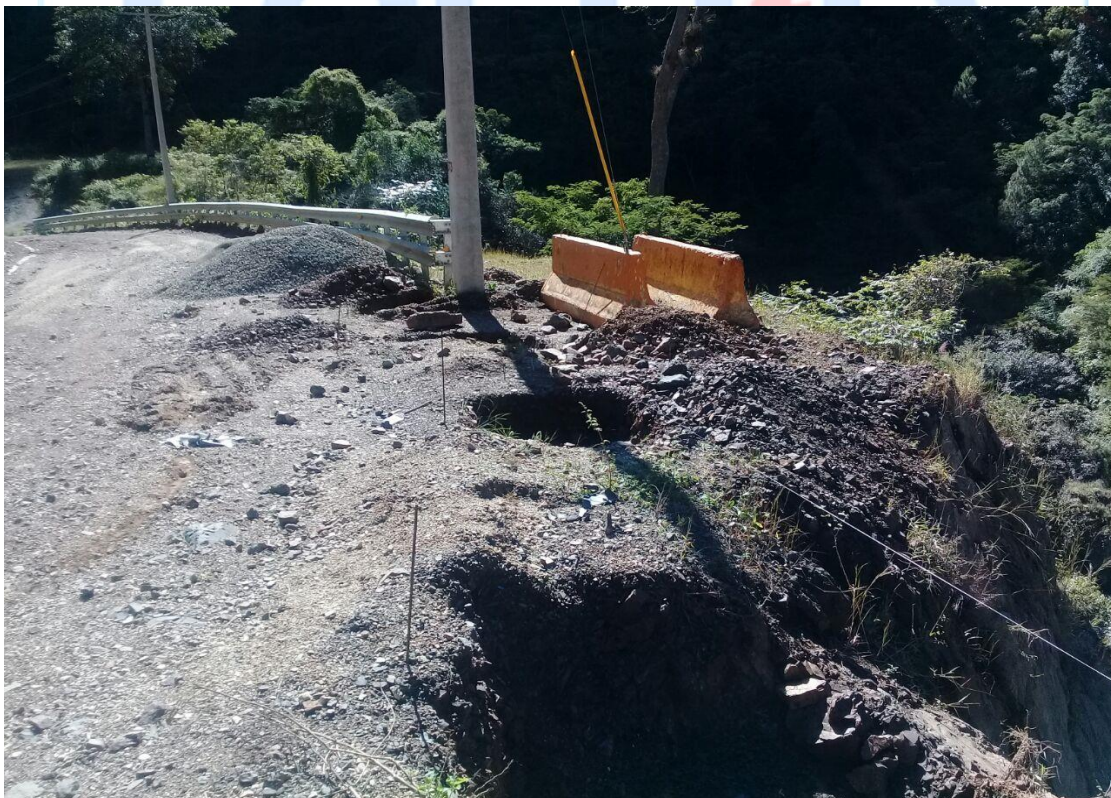
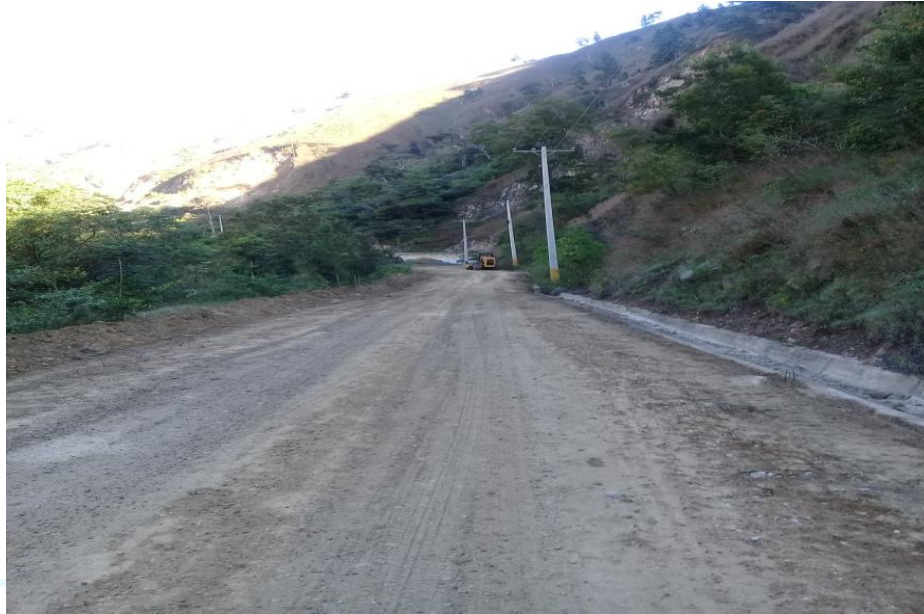
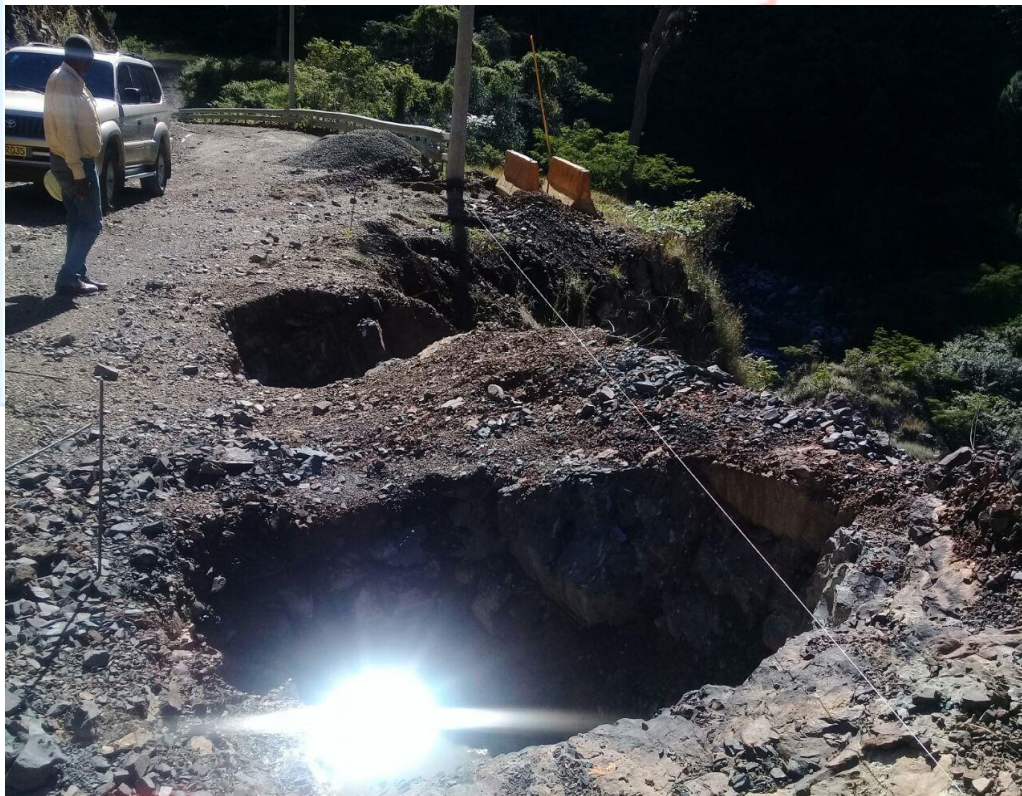
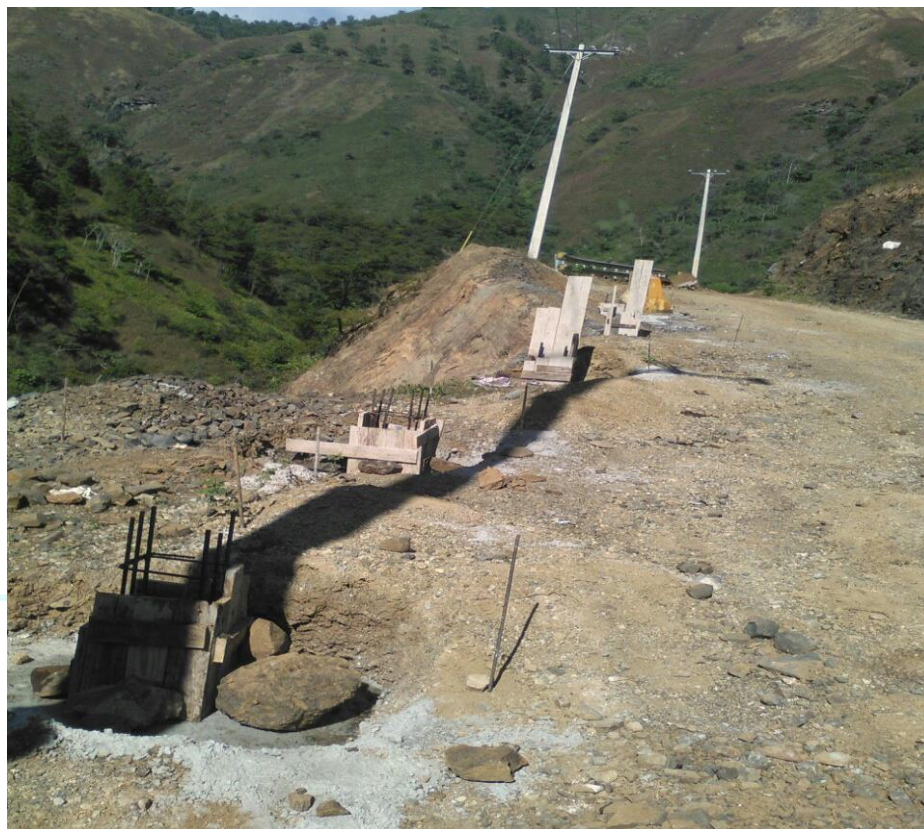
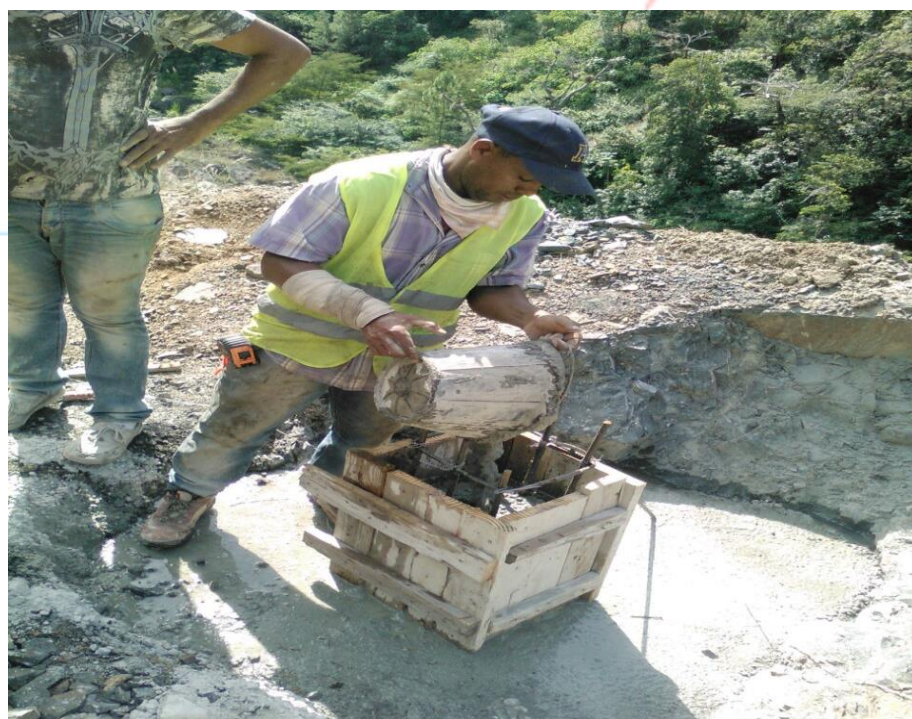
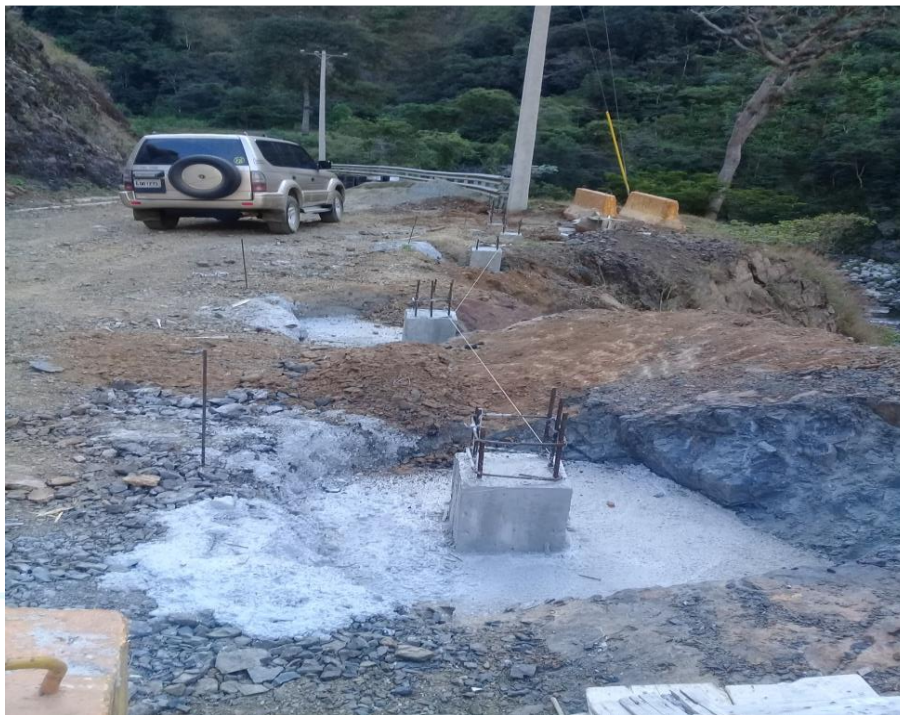
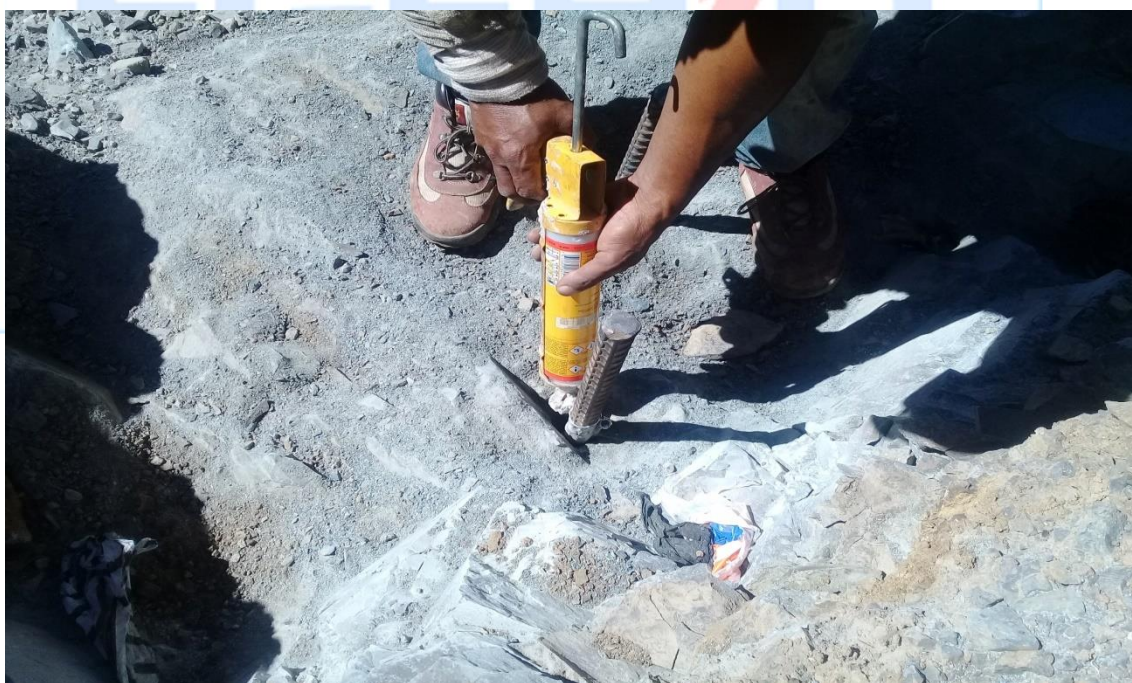
Se trabaja en el envarillado de la losa y la viga, limpieza de canaleta, se realizó la excavación para las zapatas, limpieza de derrumbe en Est. 16+360. Se trabajó con el gredar el tramo desde la Est 17+700 hasta la Est 17+900, en la excavación para muro de gaviones en la Est 14+680 y excavación para columnas en la Est 15+400

Fue realizado el encofrado para vaciado de pichón de columnas y el vaciado de las mismas en la Est 15+400.

Resina utilizada para anclaje de pernos verticales y horizontales.

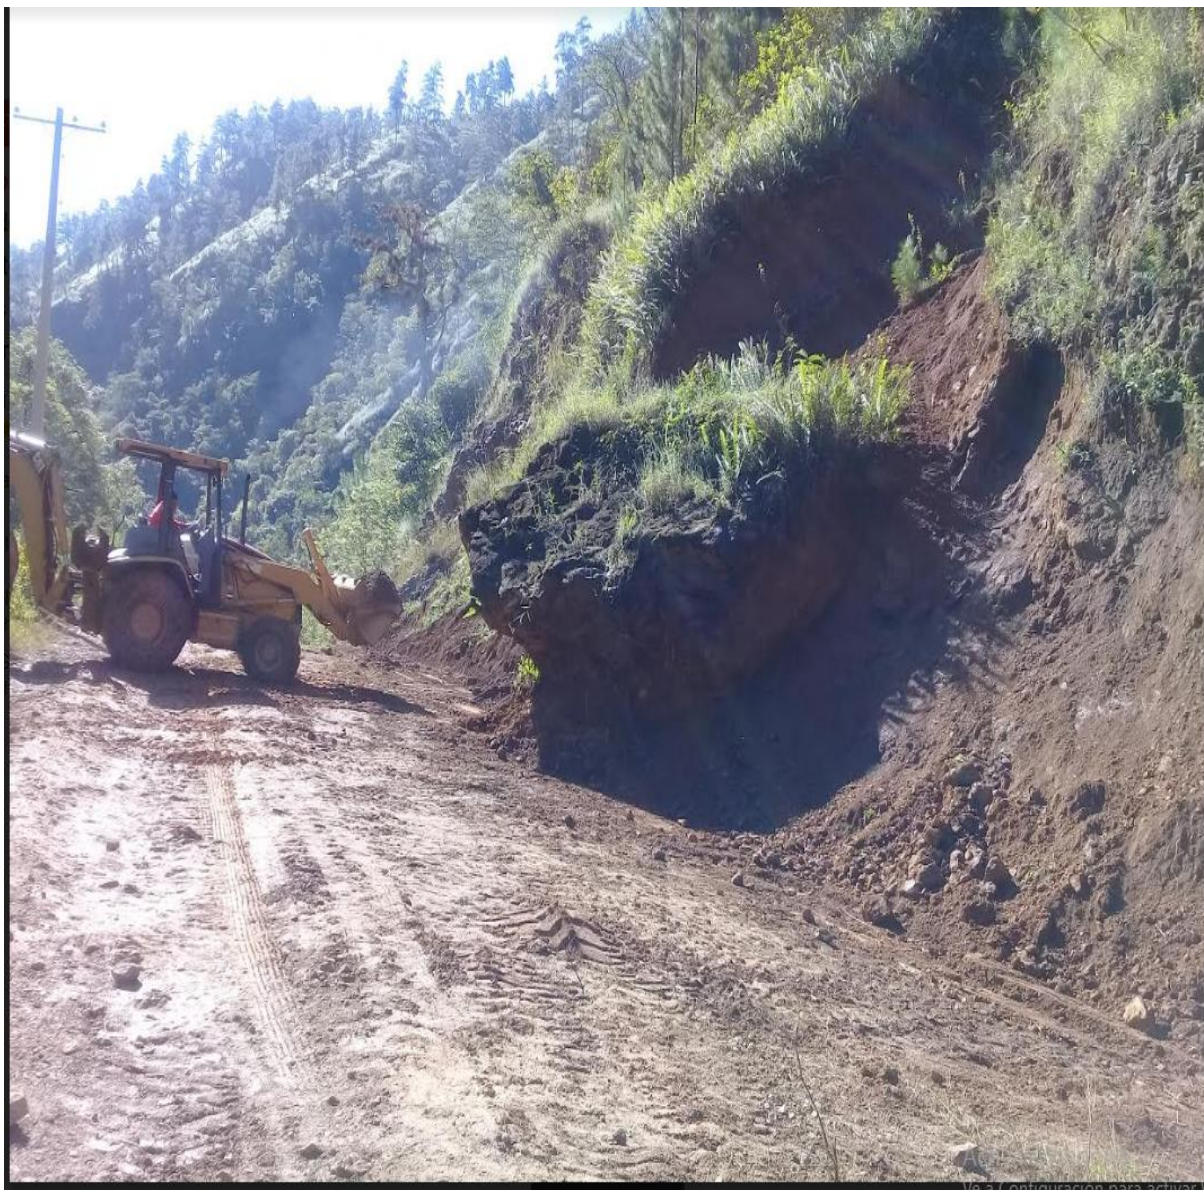
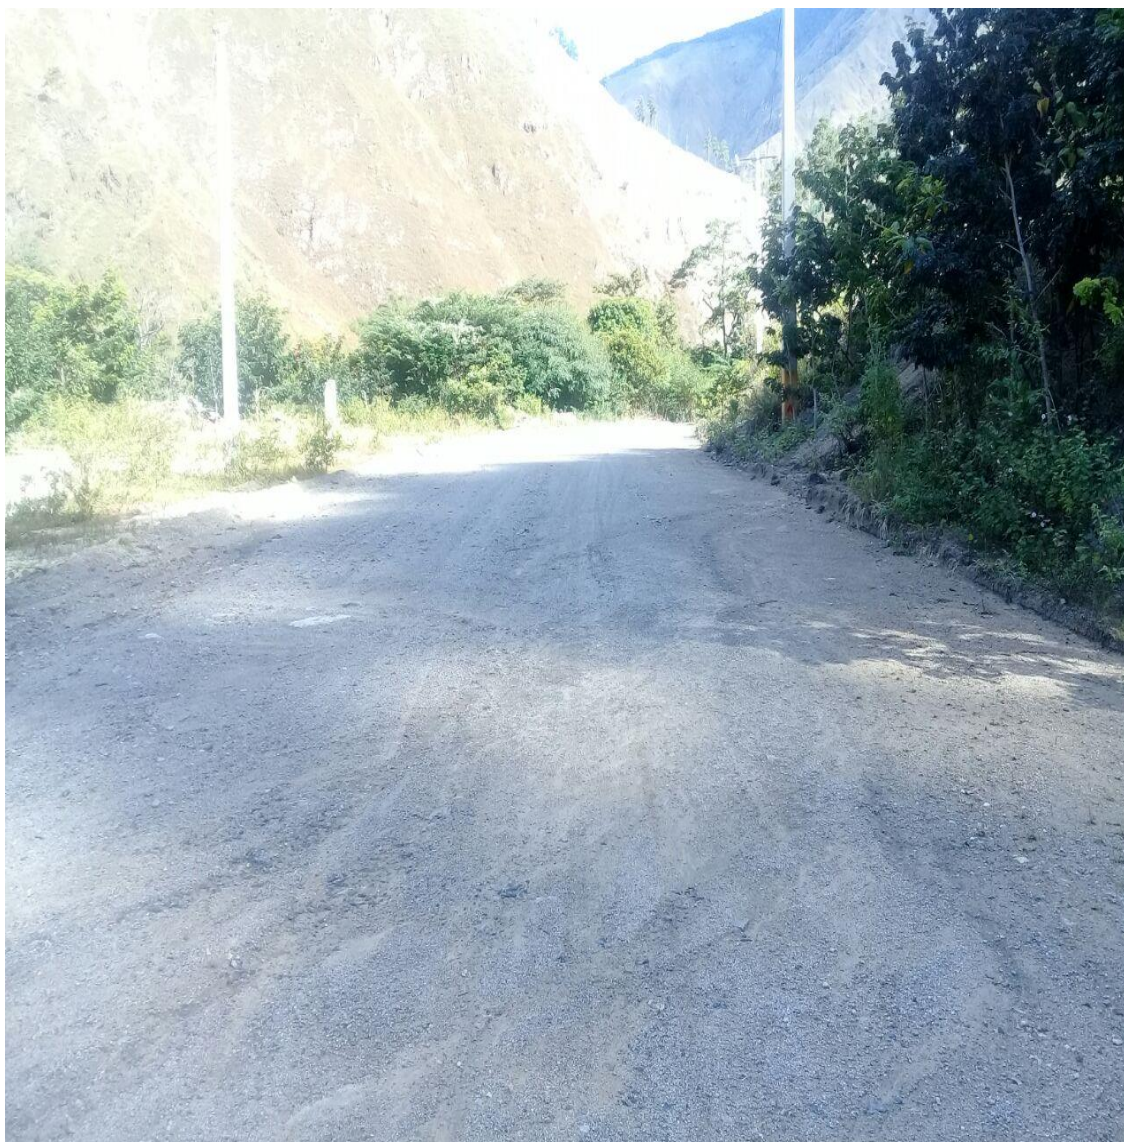
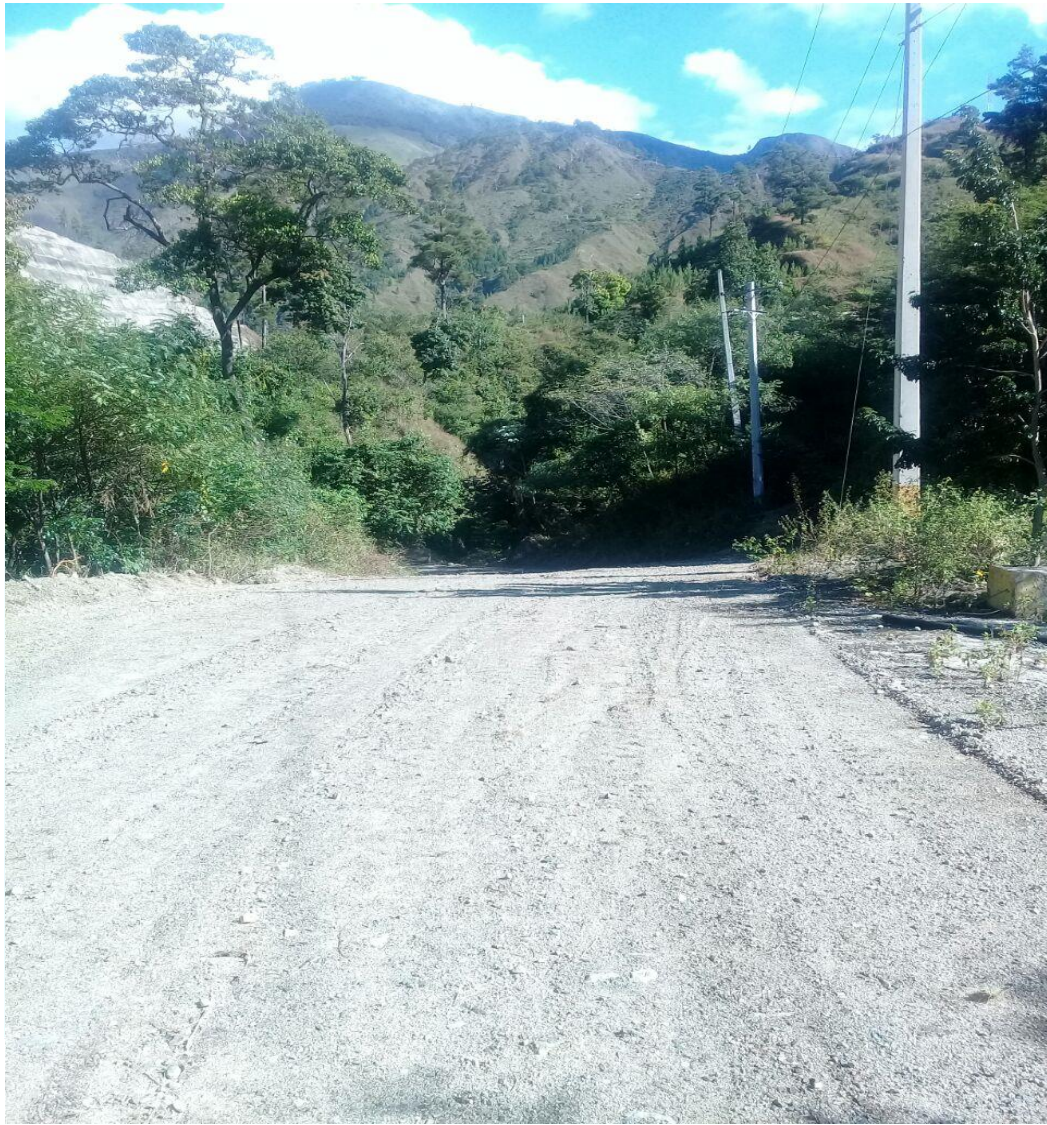
El Encargado de la Central Palomino solicitó el mantenimiento del camino de acceso a la Presa debido a que dicho camino ha presentado un acelerado proceso de deterioro por la gran cantidad de derrumbes, lo cuales no permiten el paso.

- Alquiler de equipos pesados para ser utilizados en los trabajos de mantenimiento carretera Presa Palomino, el cual consta de:
