**INFORME DE SEGUIMIENTO DE LOS PROGRAMAS Y  
PROYECTOS**

**DIRECCION DE MANTENIMIENTO Y REHABILITACION  
DE OBRAS CIVILES.**

**NOVIEMBRE 2017.**

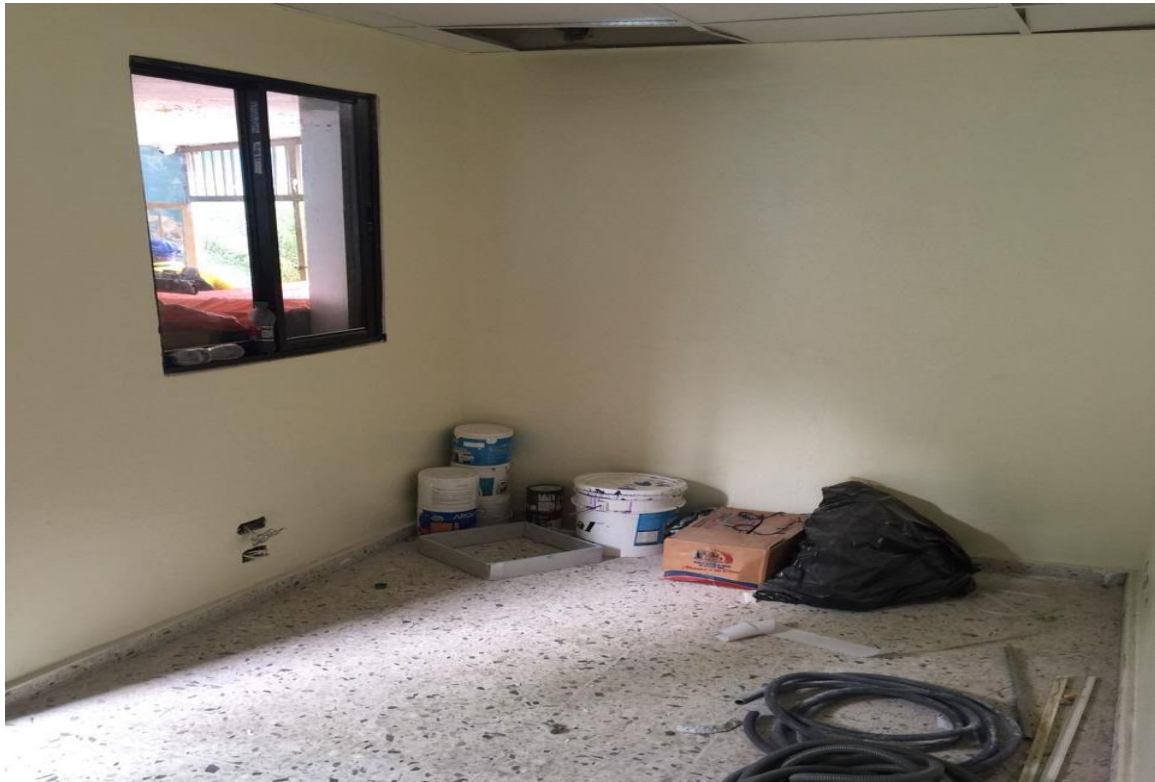
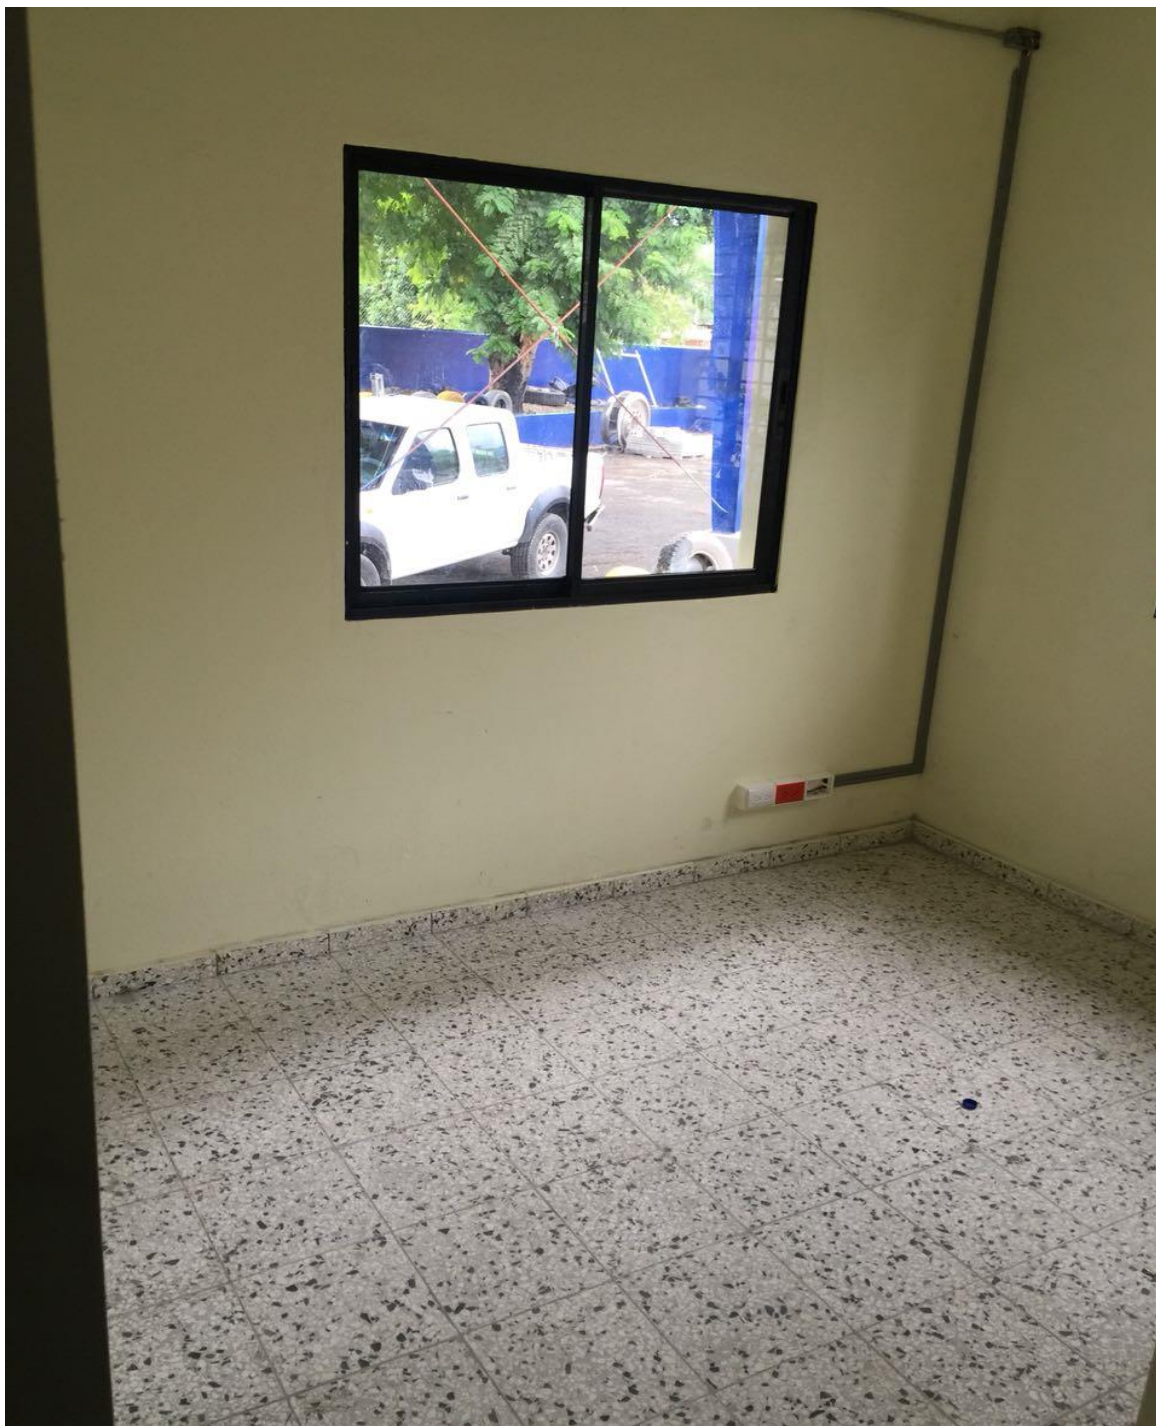
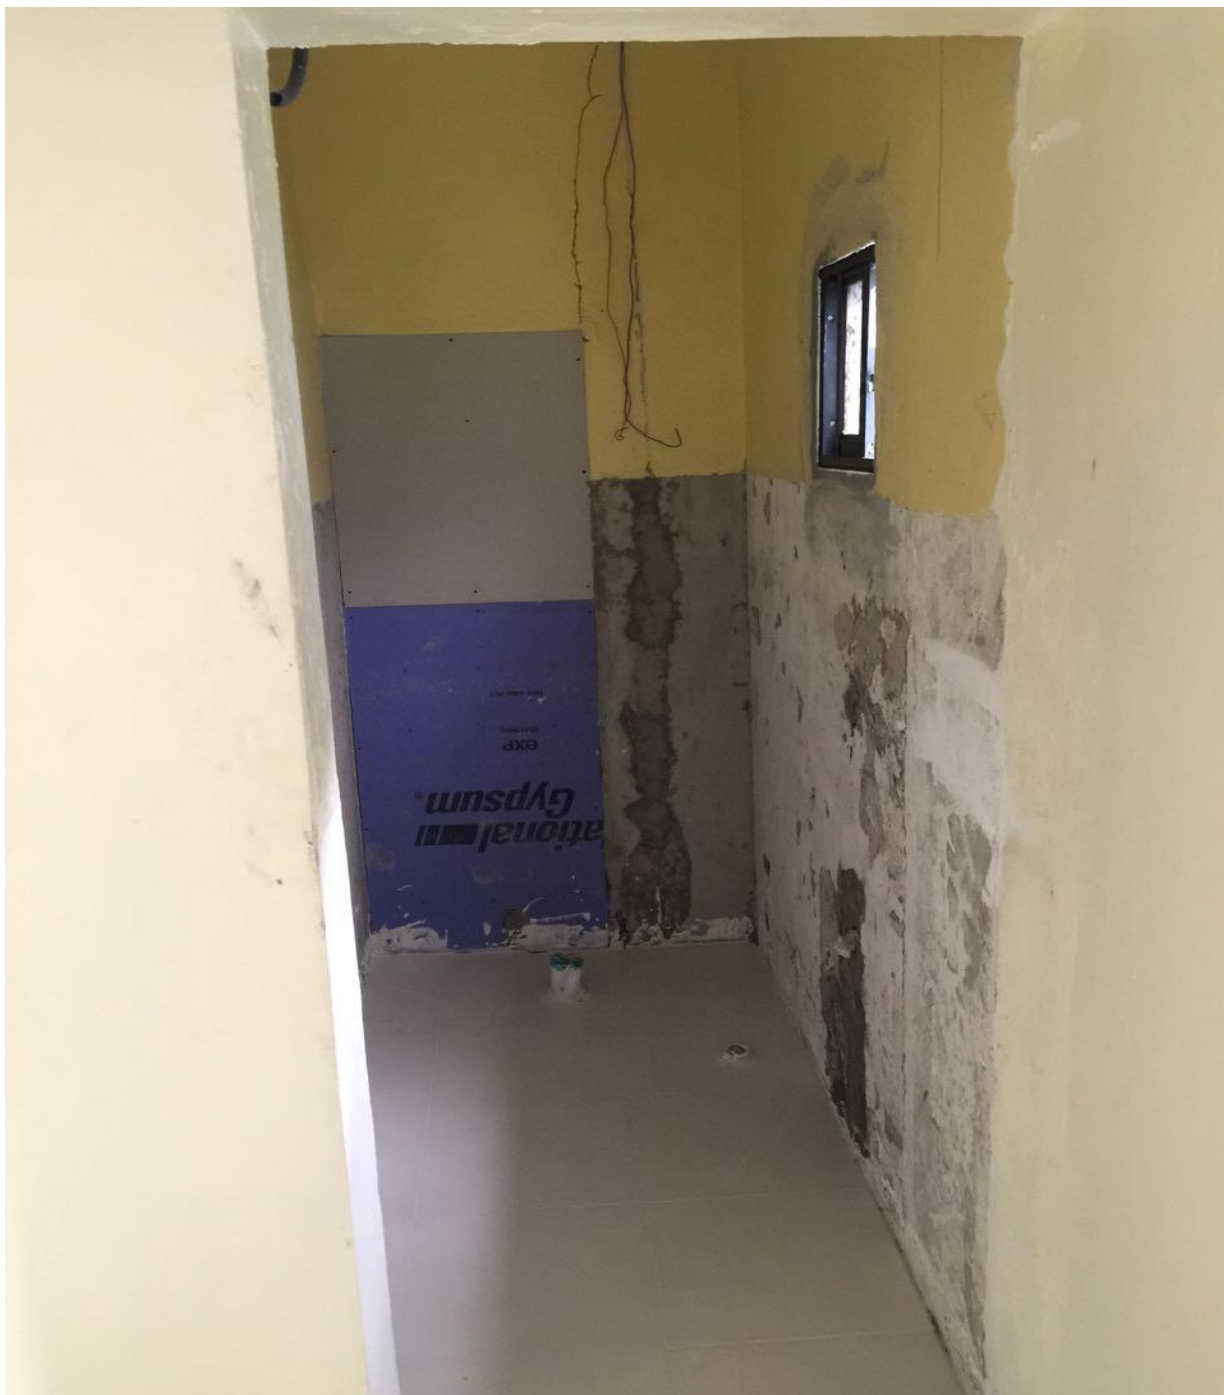
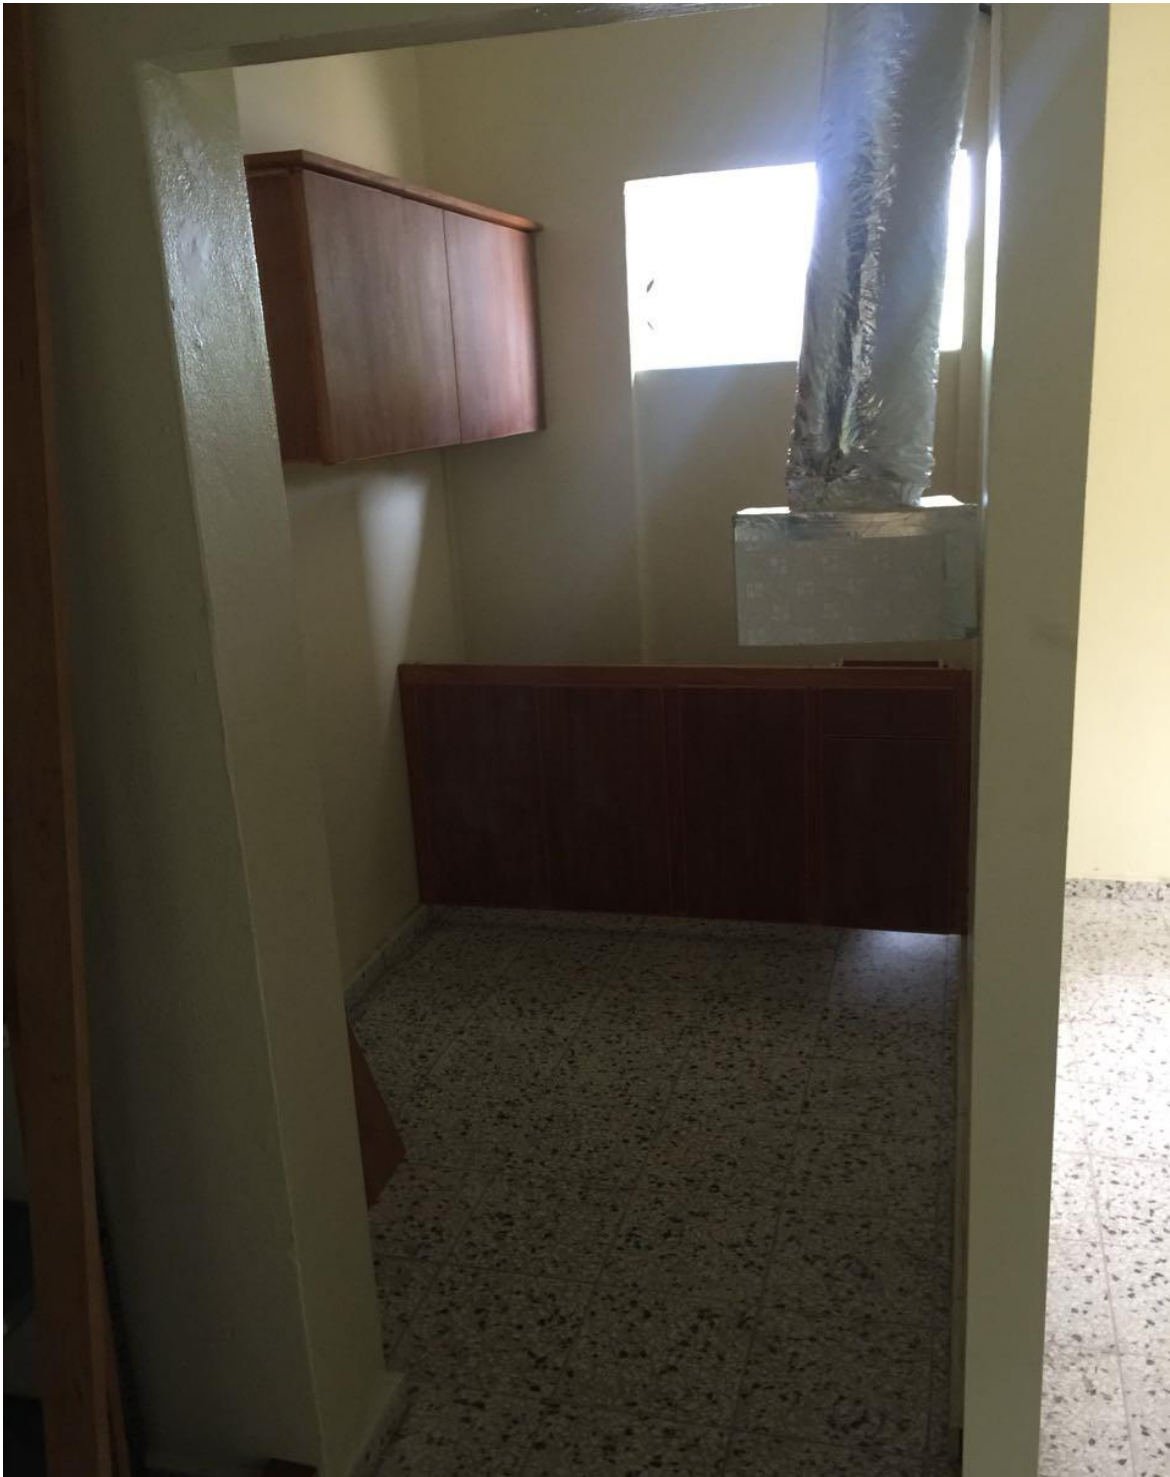
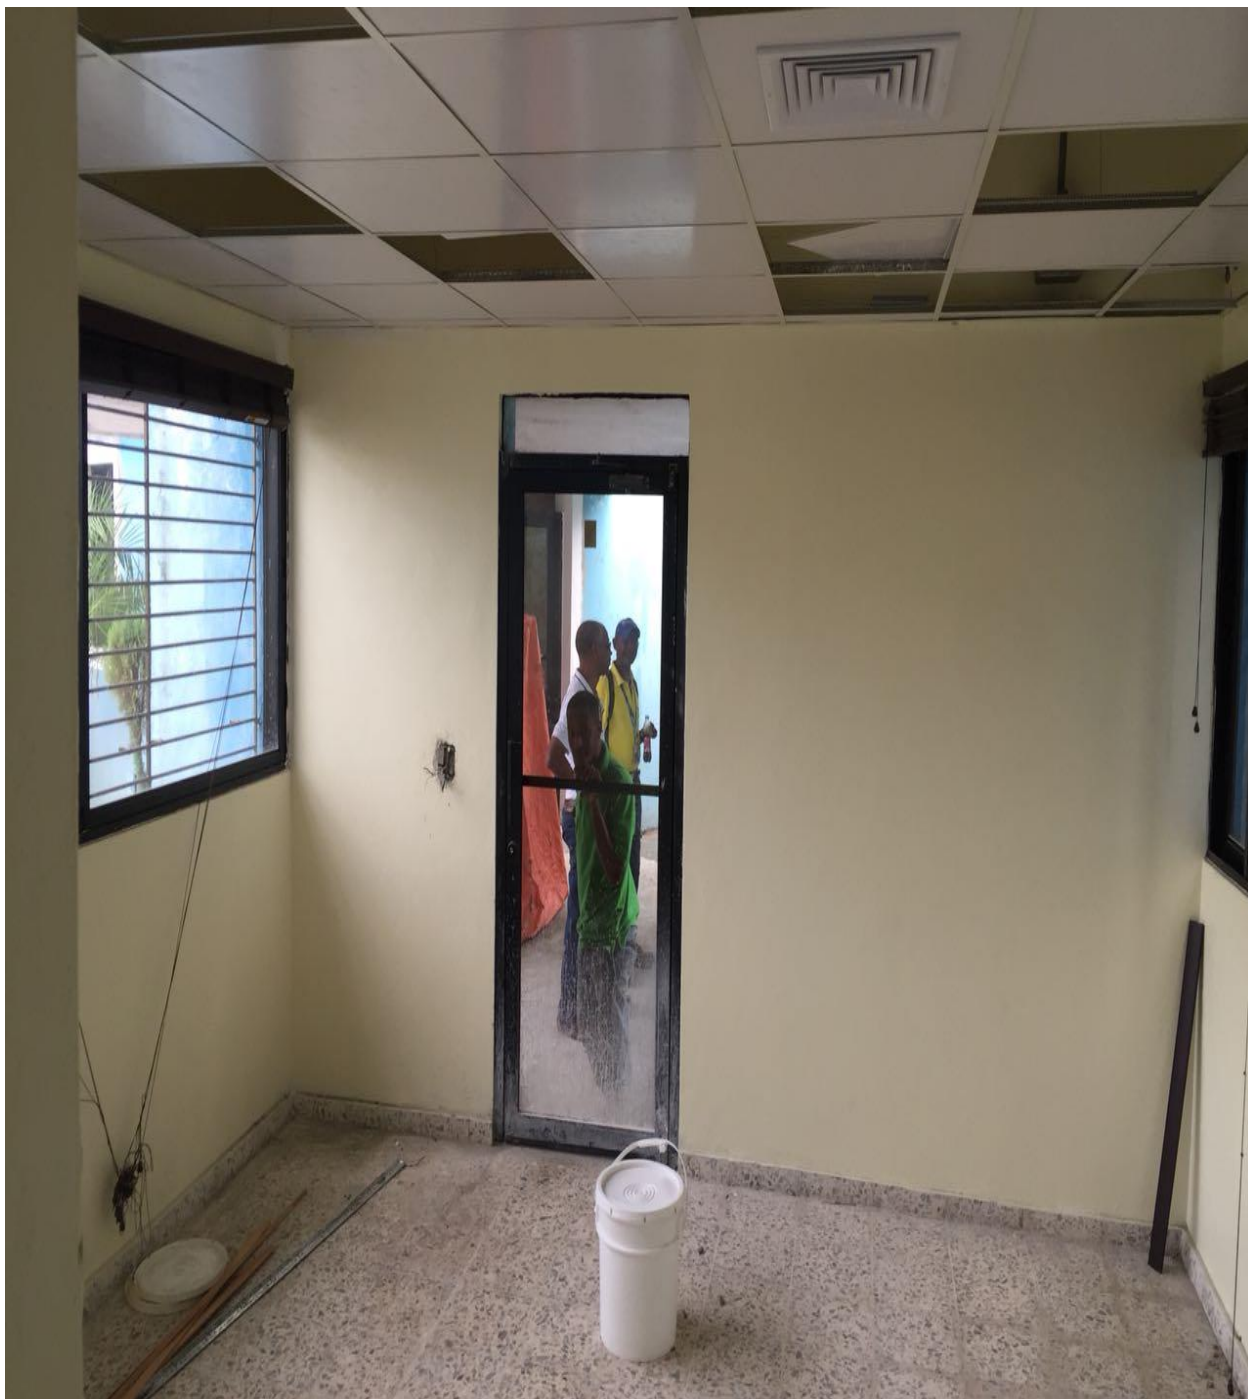
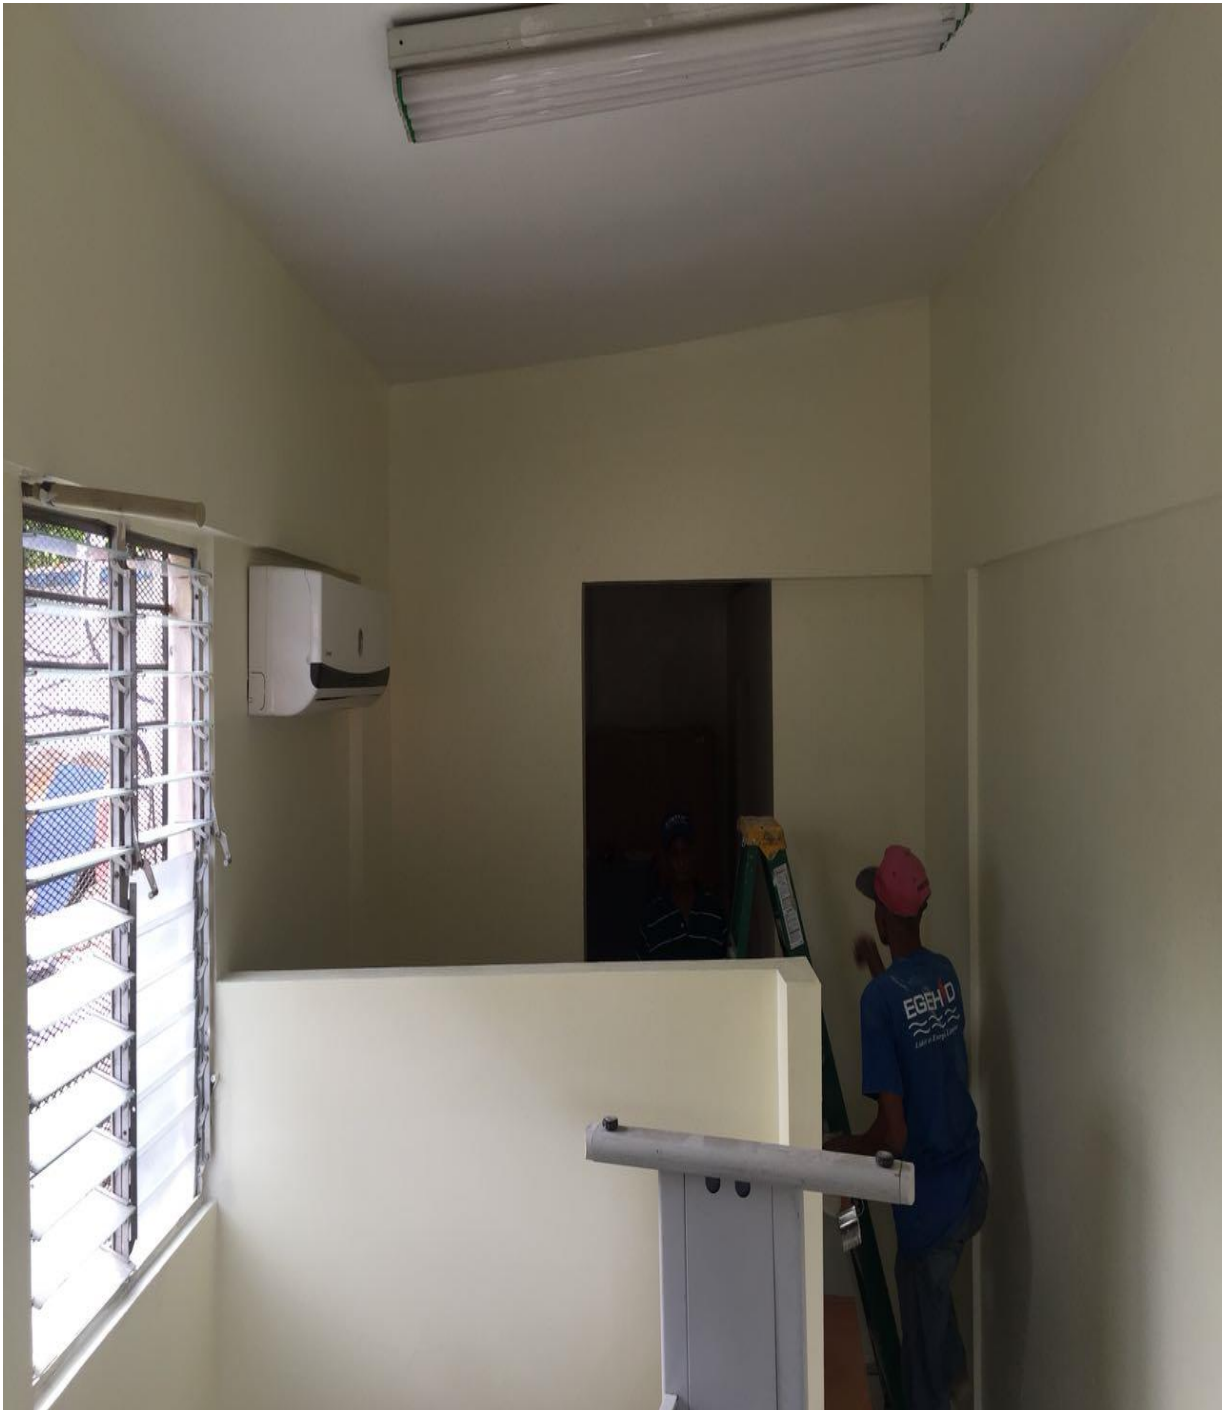
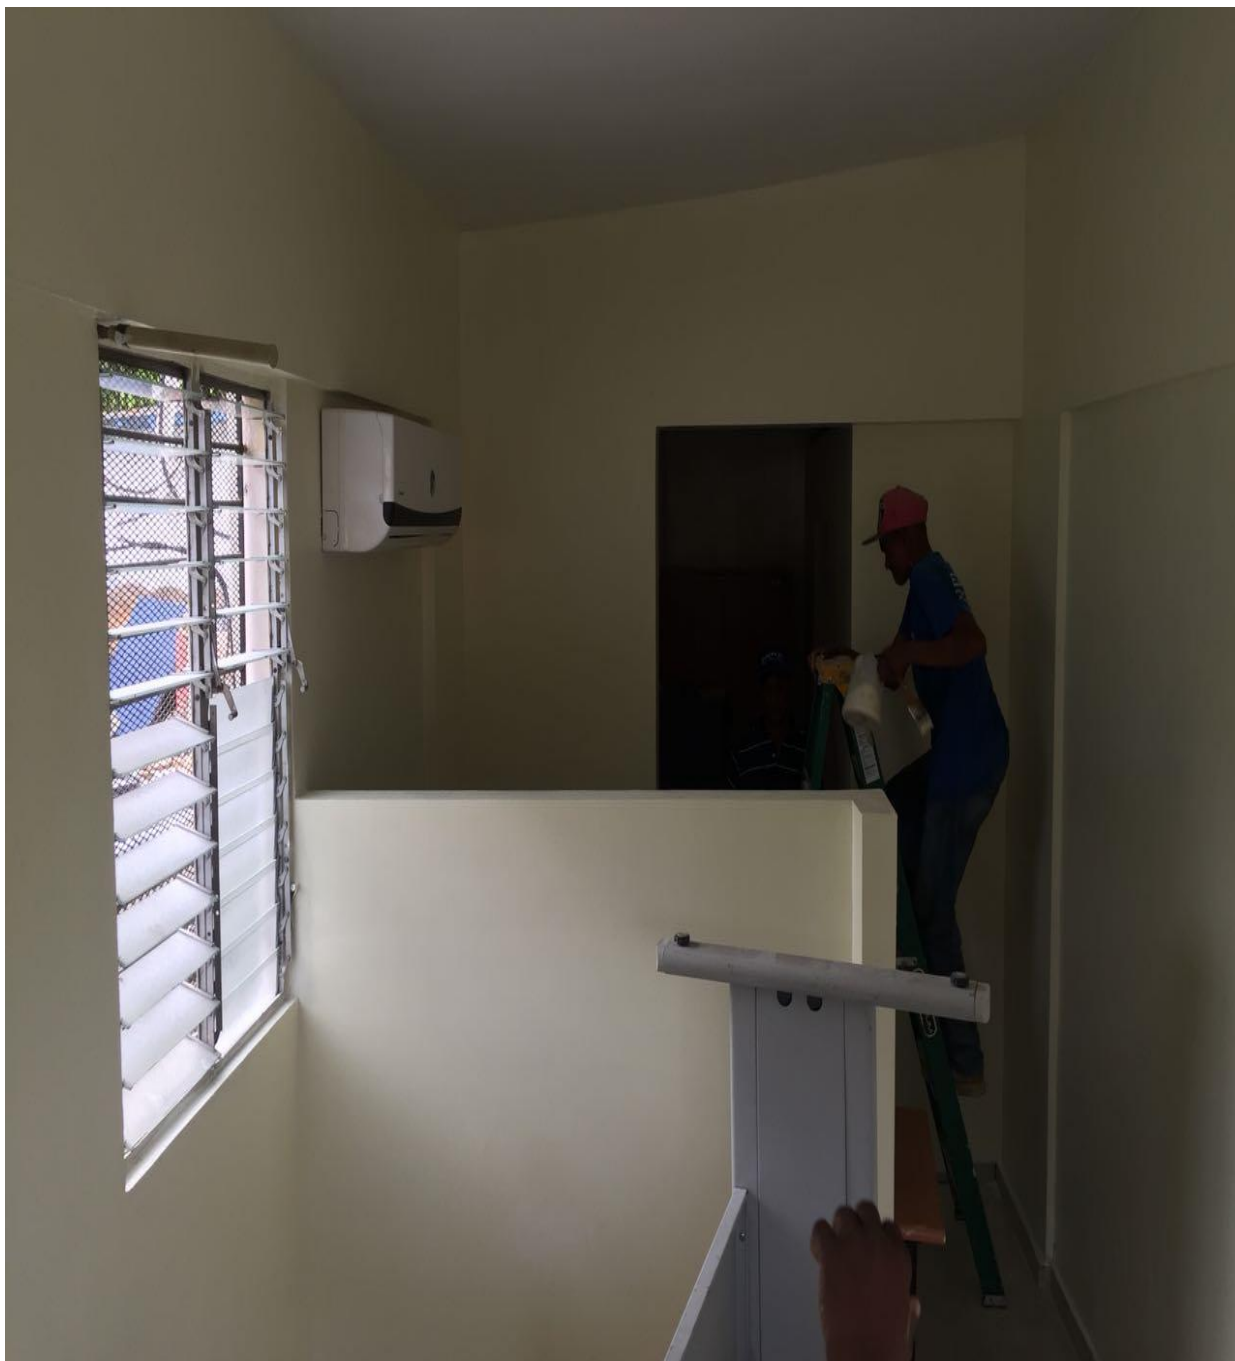
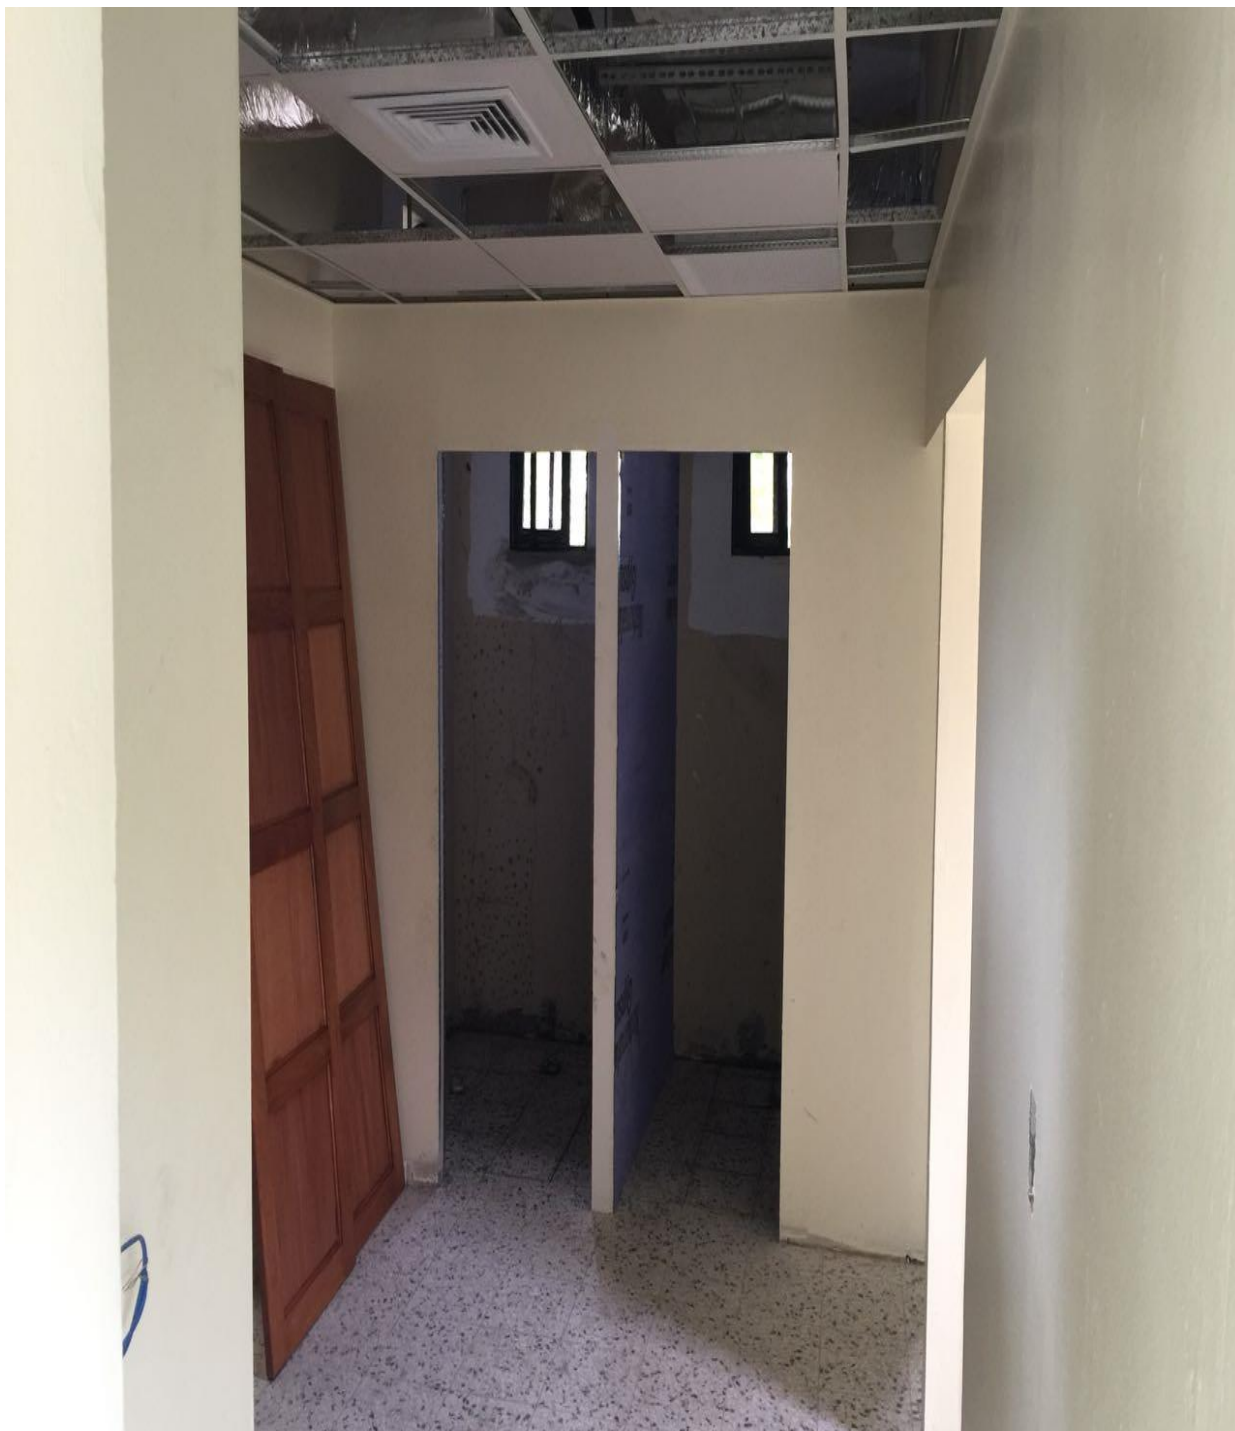
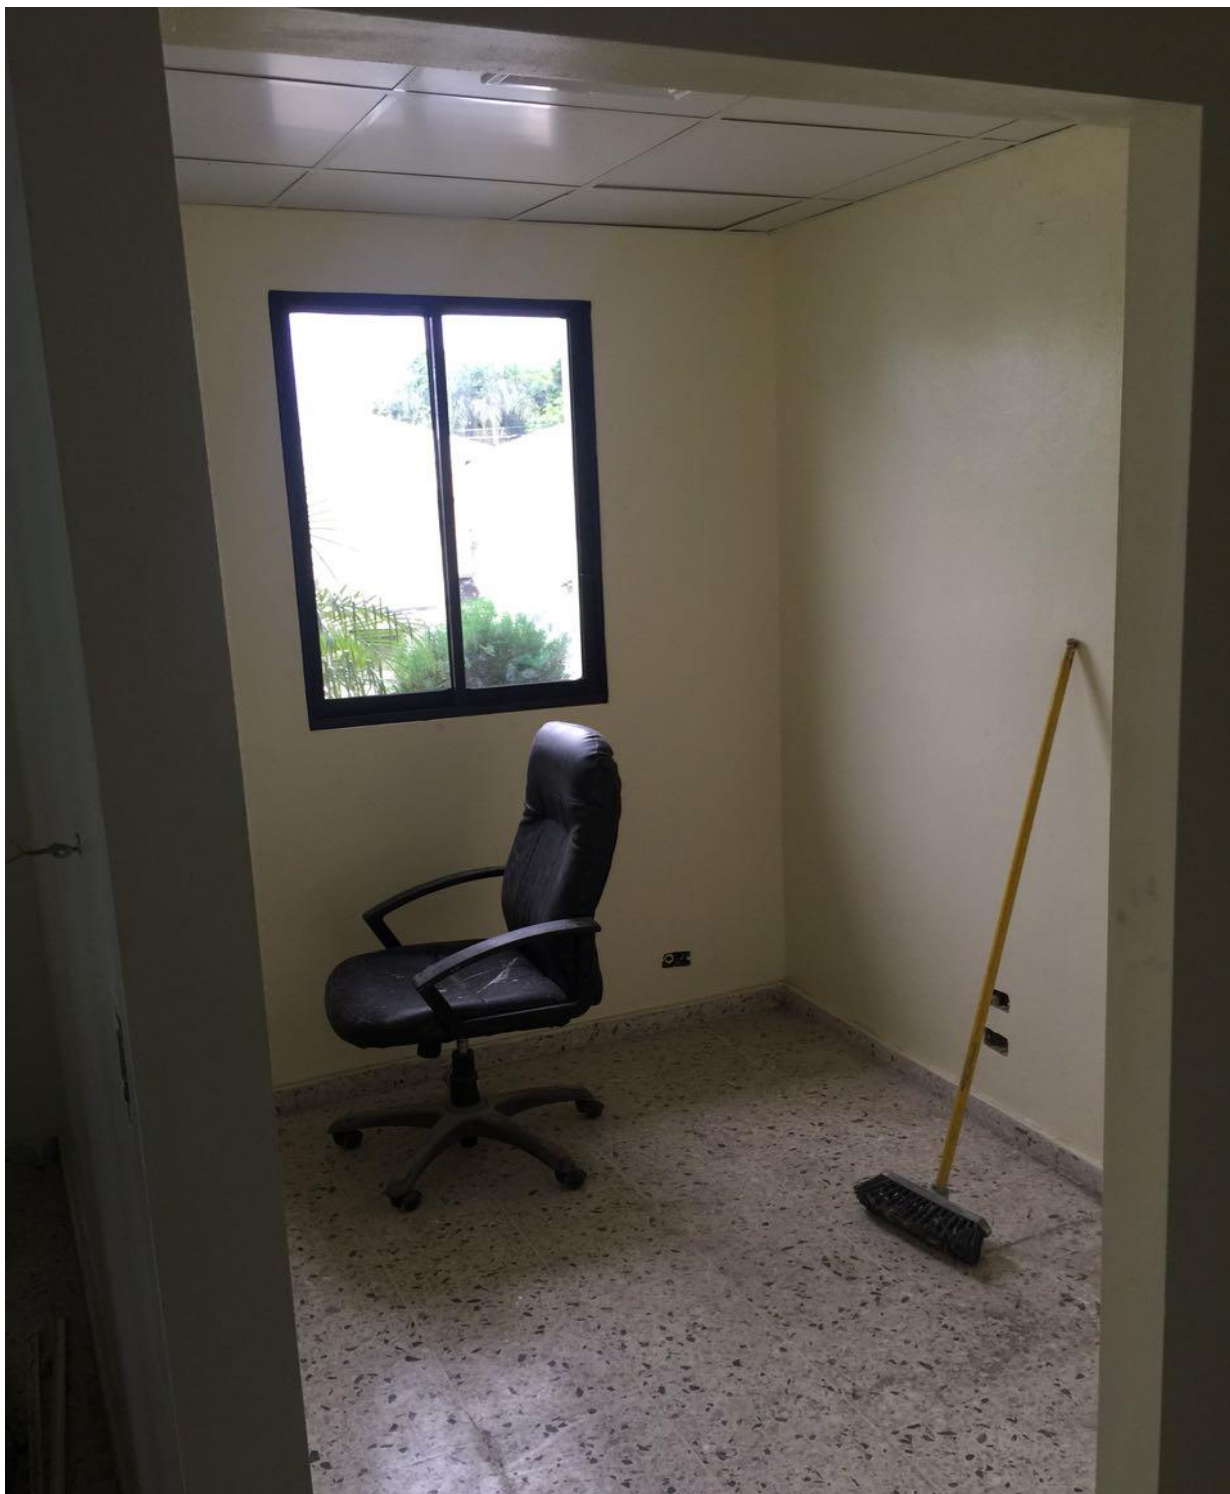
El contratista finalizó los trabajos, se encuentra a la espera de la realización de la cubicación final.

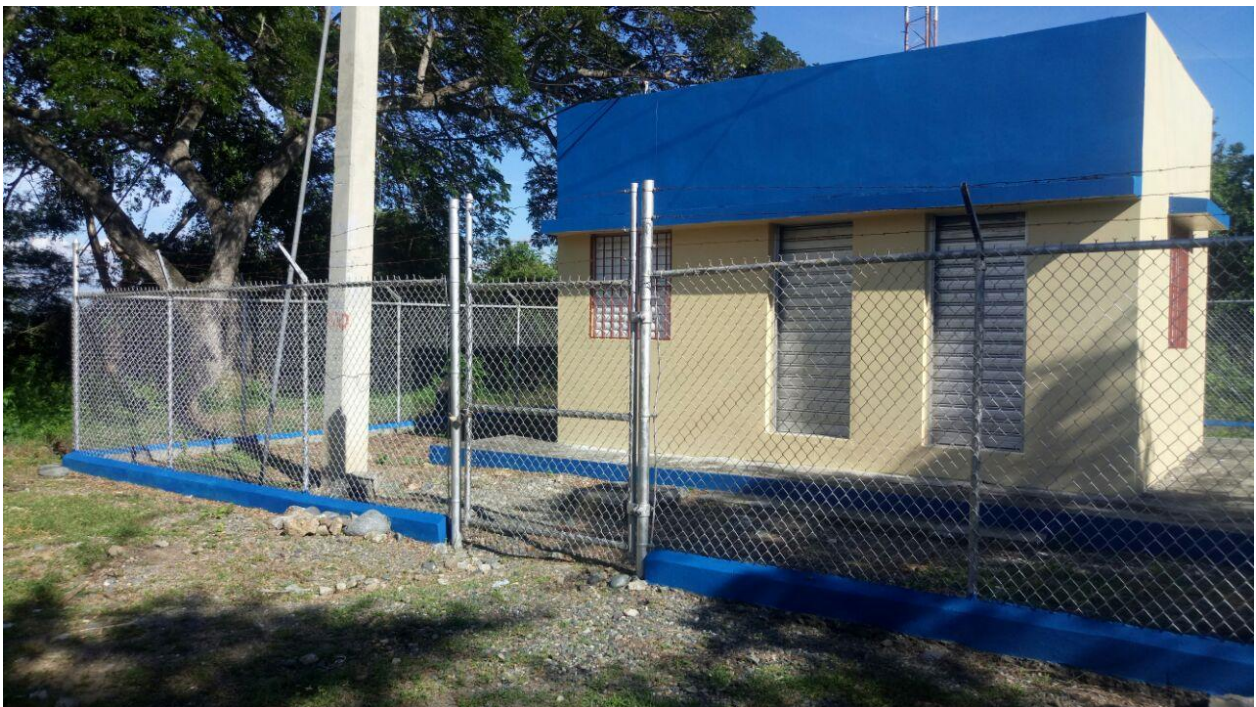
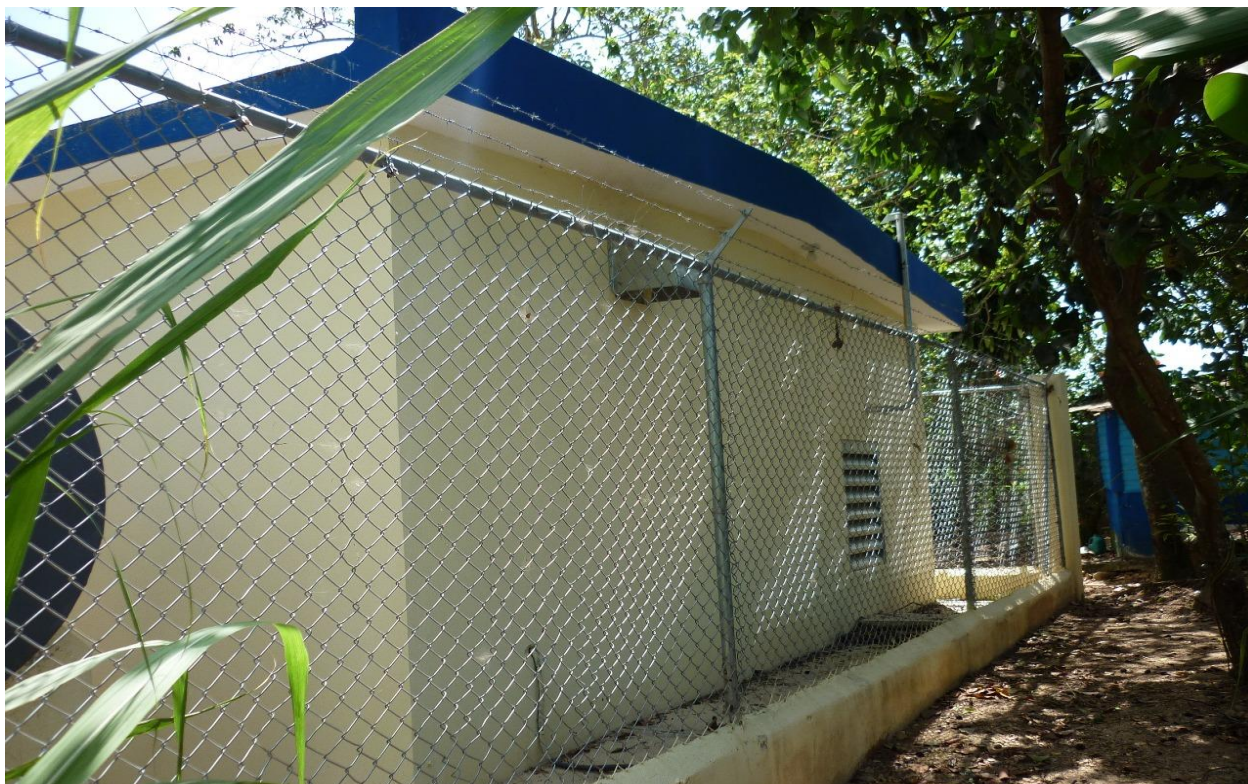
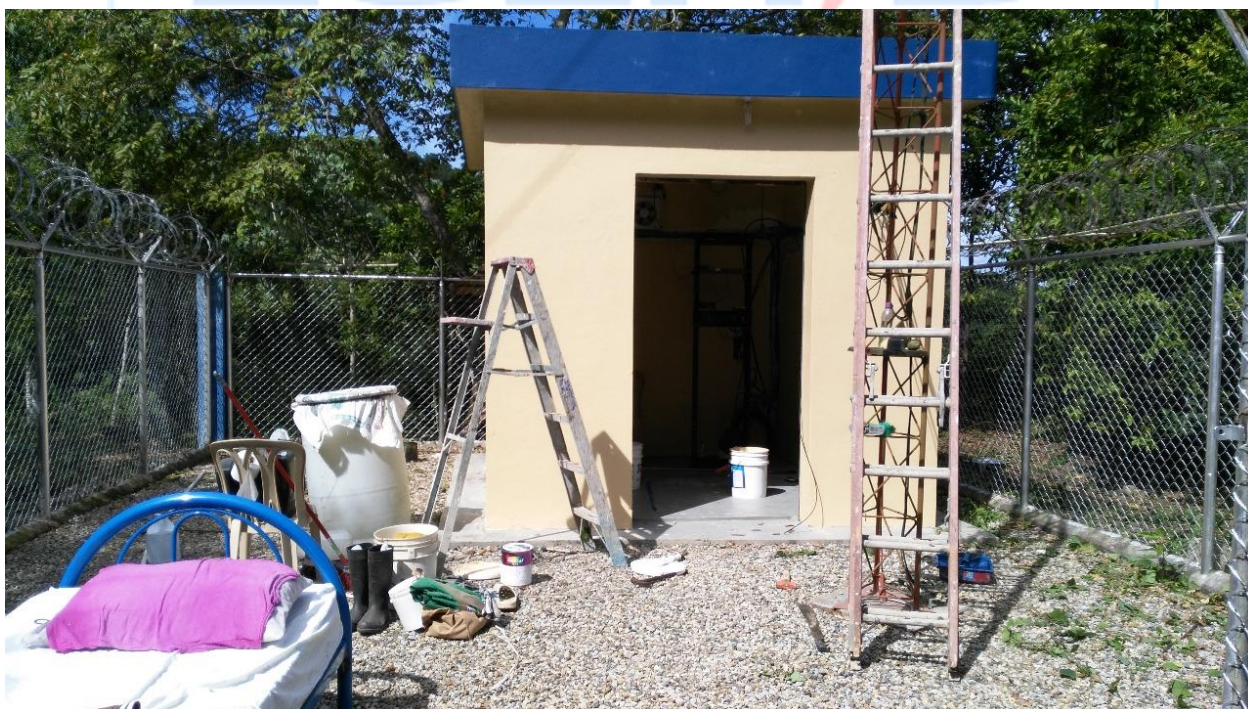
El contratista se encuentra trabajando en la impermeabilización de techos y pintura de las casetas.

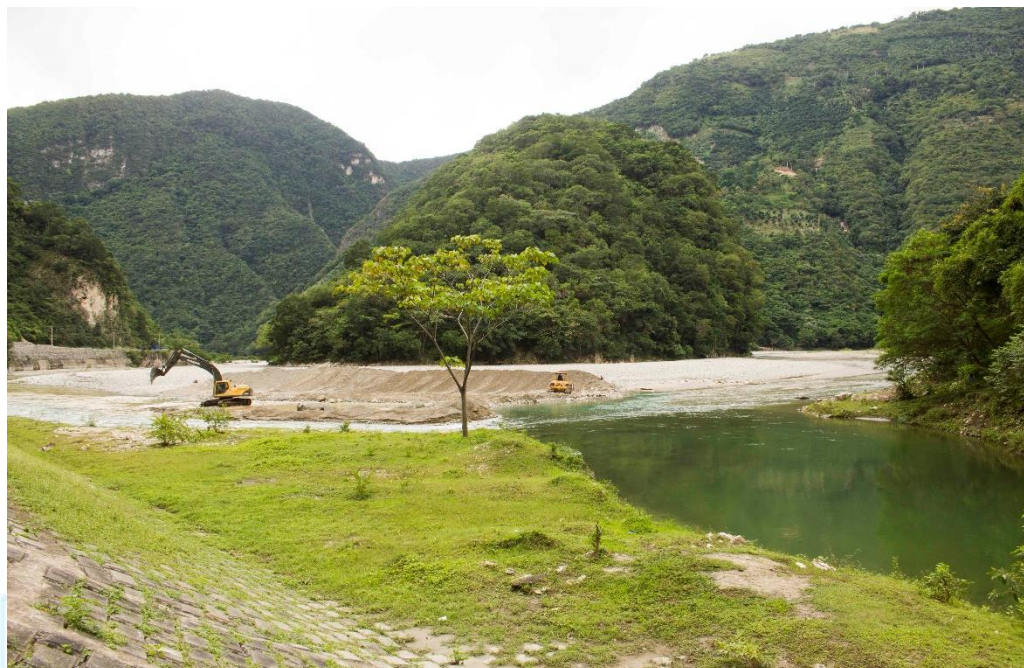
AGUACATE. Confluencia del Nizao con la descarga.
